Sprengningsarbeider

SIKKER JOBB ANALYSE – HVEM HAR ANSVARET (byggherre/konsulent/utførende)

Seniorrådgiver Nils Ramstad, Multiconsult ASA

Veritas III – Adkomstveg til Høvikbanen Sprengningsuhell 17.02.2014

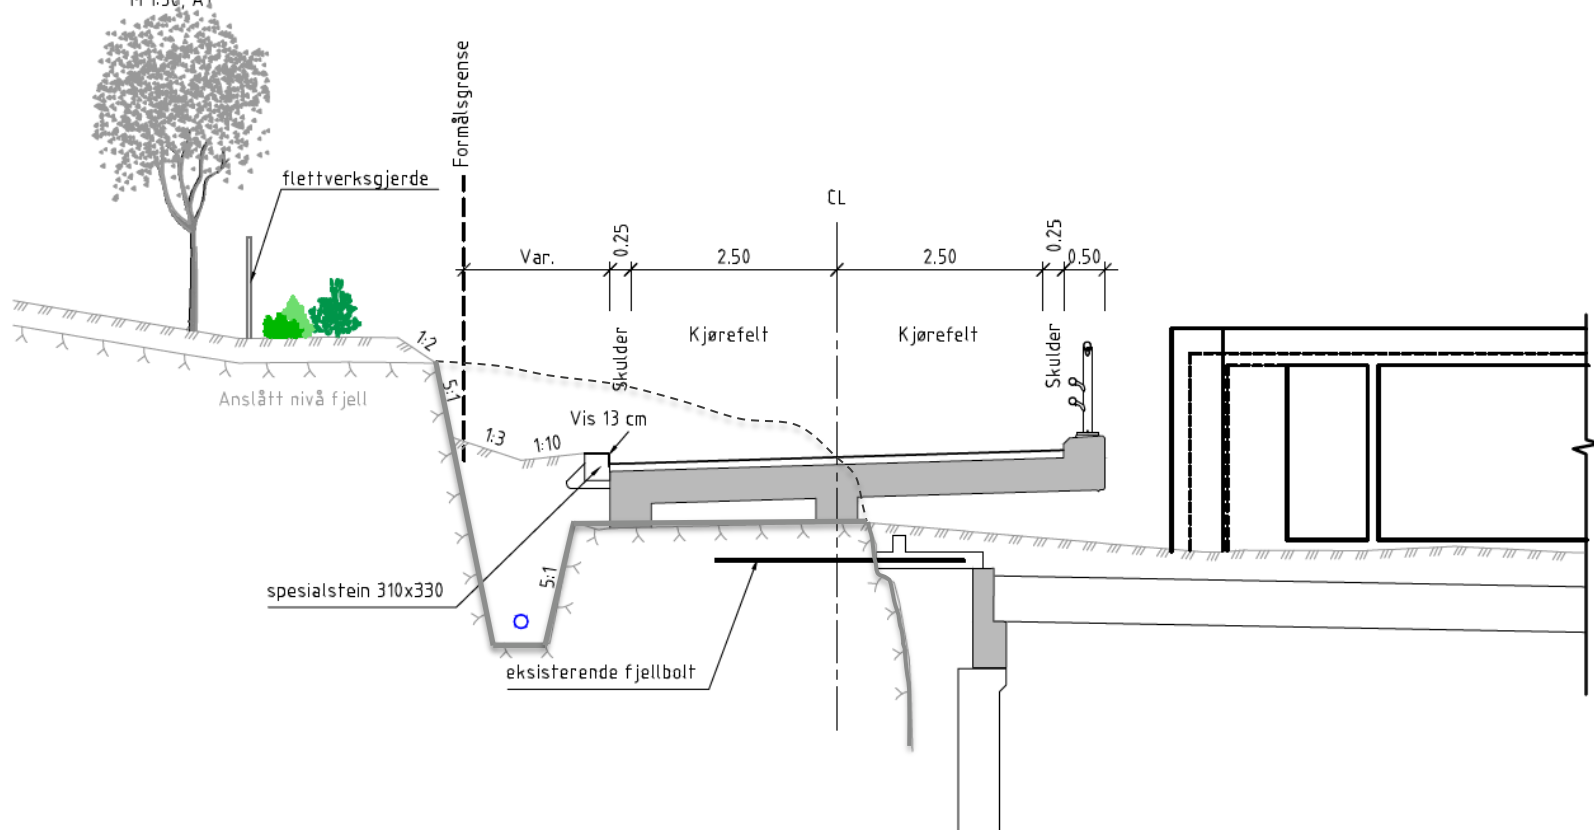
Normalprofil 100 – 118

Normalprofil adkomstveien i profil 100-118
 Profil med konstruksjon under hele veibredde

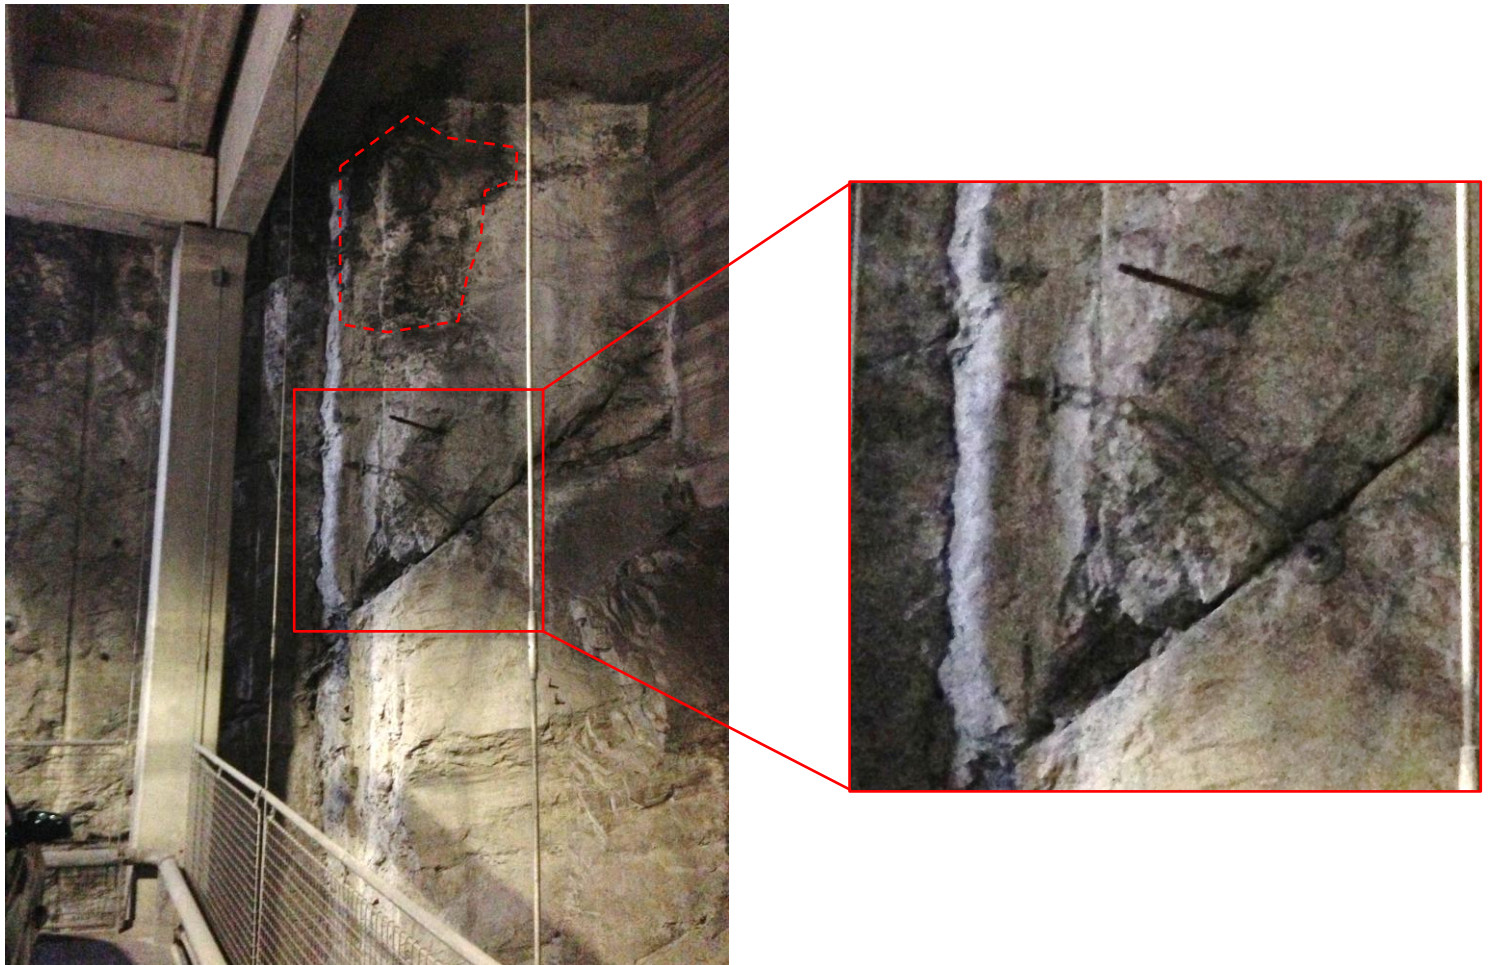
Øvre plan parkeringskjeller-skjæring mot ny veg

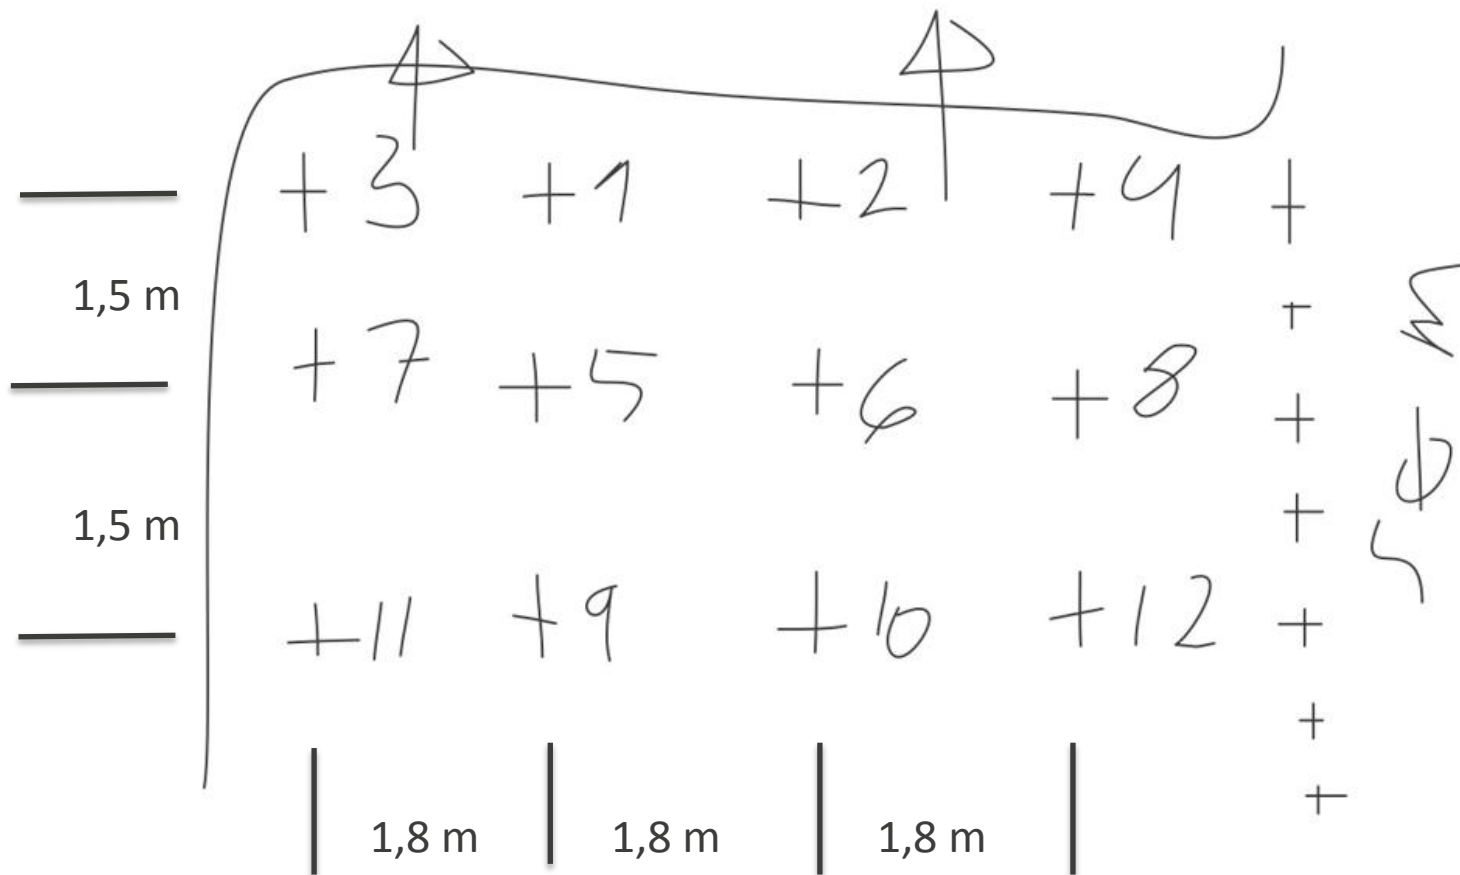
Salveplan for salve som forårsaket skaden

<u>Salvehull:</u>	<u>Splitt:</u>	<u>Hjelpehull:</u>
<u>Dybde på salvehull:</u>	2,5m-3,5m		
<u>Antall hull:</u>	12		
<u>Bormønster:</u>	1,5-1,8		
<u>Hulldimensjon:</u>	51mm		
<u>Bunnladning</u> <u>Kg & Type pr. hull:</u>	0,2kg-30mm- <u>dyn</u>		
<u>Pipeladning</u> <u>Kg & Type pr. hull:</u>	<u>Anfo</u> ·1,8kg·per· hull·ca.		
<u>Kg·pr·m³:</u>	0-4/0,5kg		
<u>Kg·pr·<u>intervall</u>:</u>	1,8/2

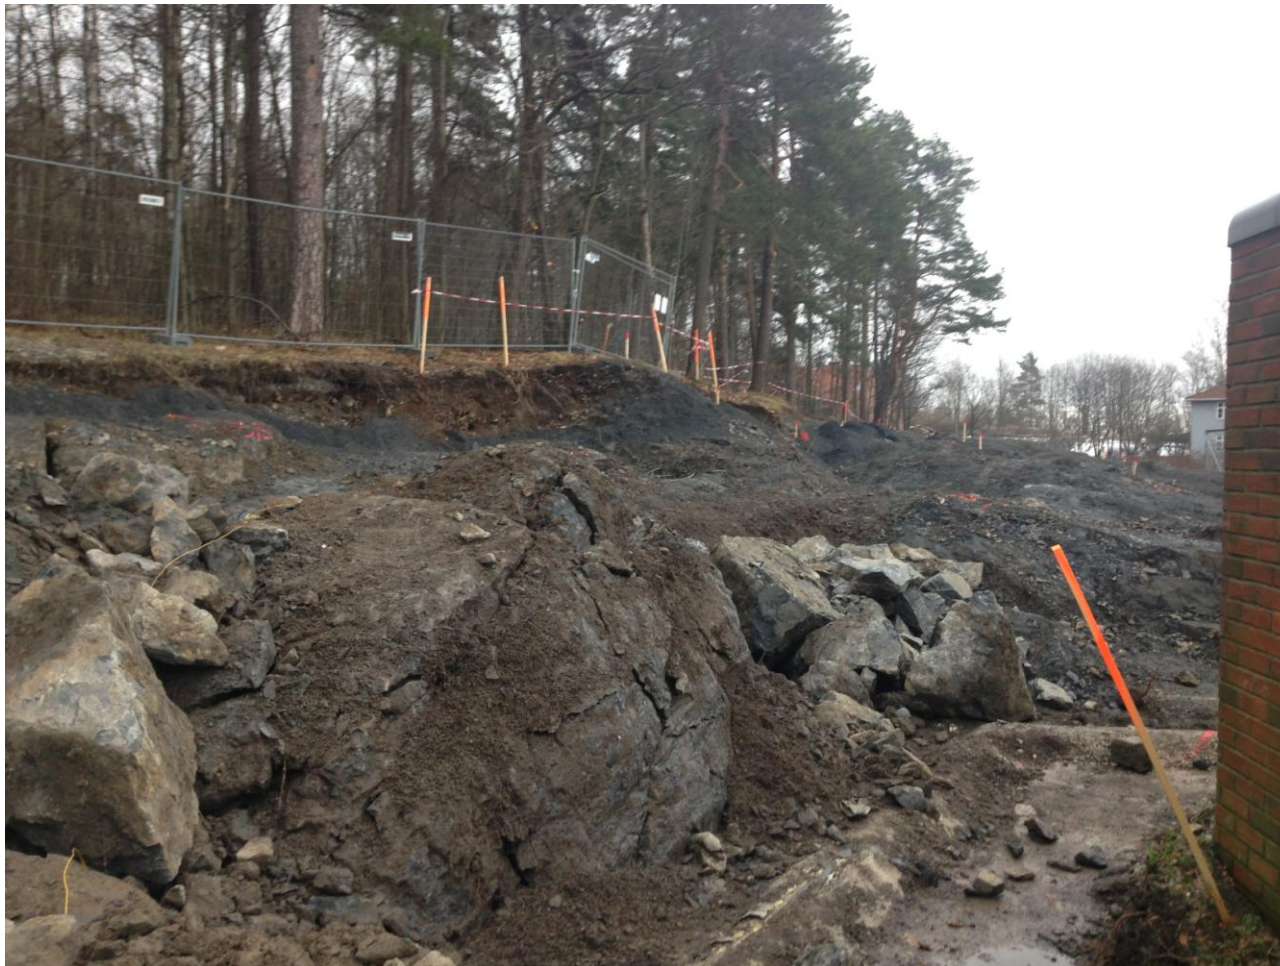
Bilder tatt 24.02.2014 (én uke etter spr.uhellet)

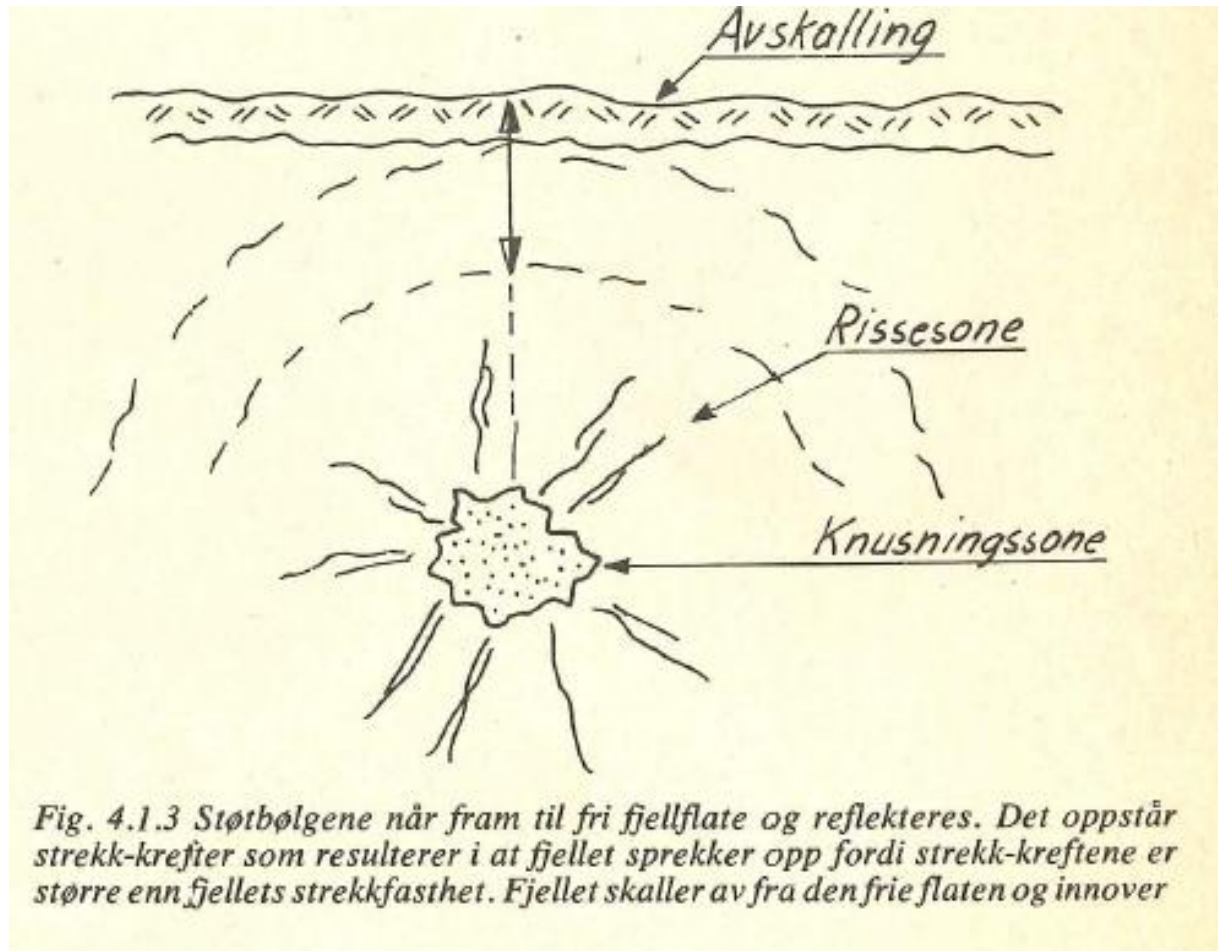
Avskalling (utstøting) mot fri flate

- Sikring av eksisterende skjæring ble iverksatt
- Byggherre bestilte uavhengig kontroll av stabilitet i eksisterende skjæring og utført prosjektering
- Byggherre bestilte detaljprosjektering av alle salver i det videre sprengningsarbeidet med krav om at det ikke skulle falle ned stein inne i parkeringsanlegg
- Full stans i videre sprengningsarbeider inntil skjæringa var sikret
