## **Fosen – Europas største vindkraftsprosjekt på land – en byggherres erfaringer**

**Sprengningsarbeider 08.03.2018**

**Dag Haaheim**

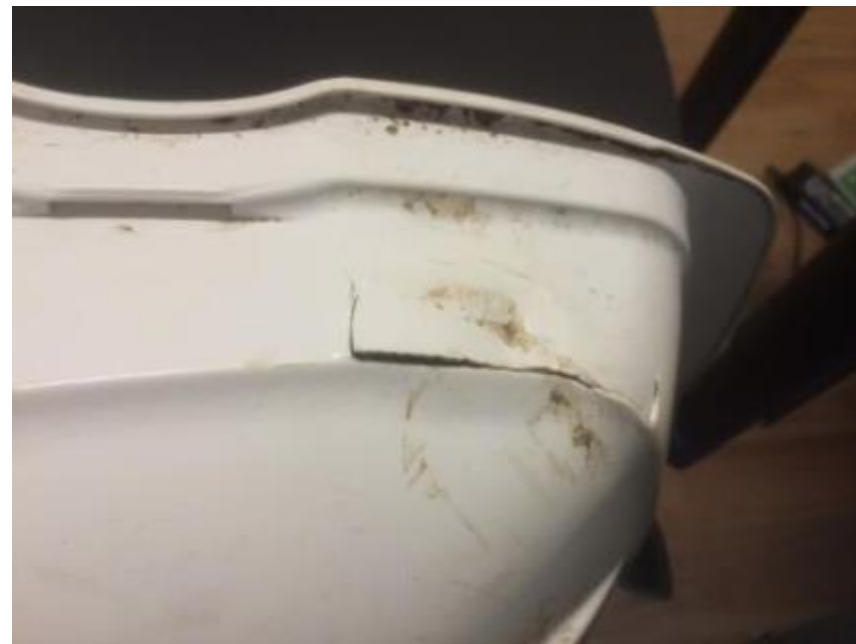
- ▶ 8 av 11 TRI hendelser relaterer til «slip, trip & fall»
- ▶ 6 av 8 «HIPO» hendelser relaterer til sprengning og kjøring
- ▶ 65 av 475 rapporterte hendelser og observasjoner er relatert til «Grunnarbeider»
- ▶ Bilde viser sprukket hjelm etter å ha blitt truffet av steinsprut
  - Vurdert kastsone vs sikkerhetssone

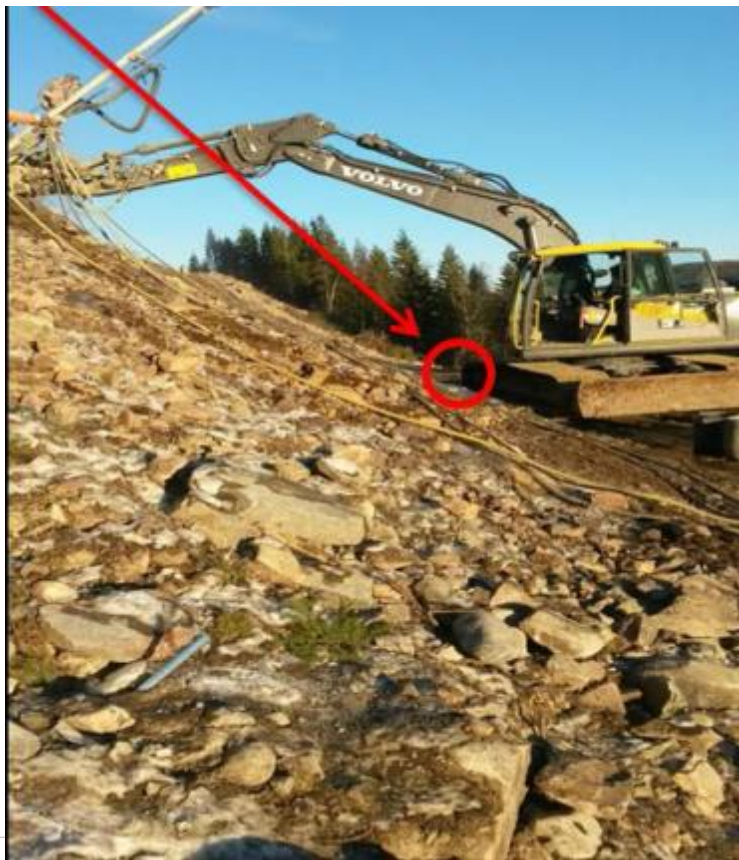
- ▶ Fot i klem under belte
  - Alvorlig fotskade
- ▶ 2 hendelser med der maskinfører har sklidd på belte
  - Alvorlig fotskade
  - Hjernerystelse

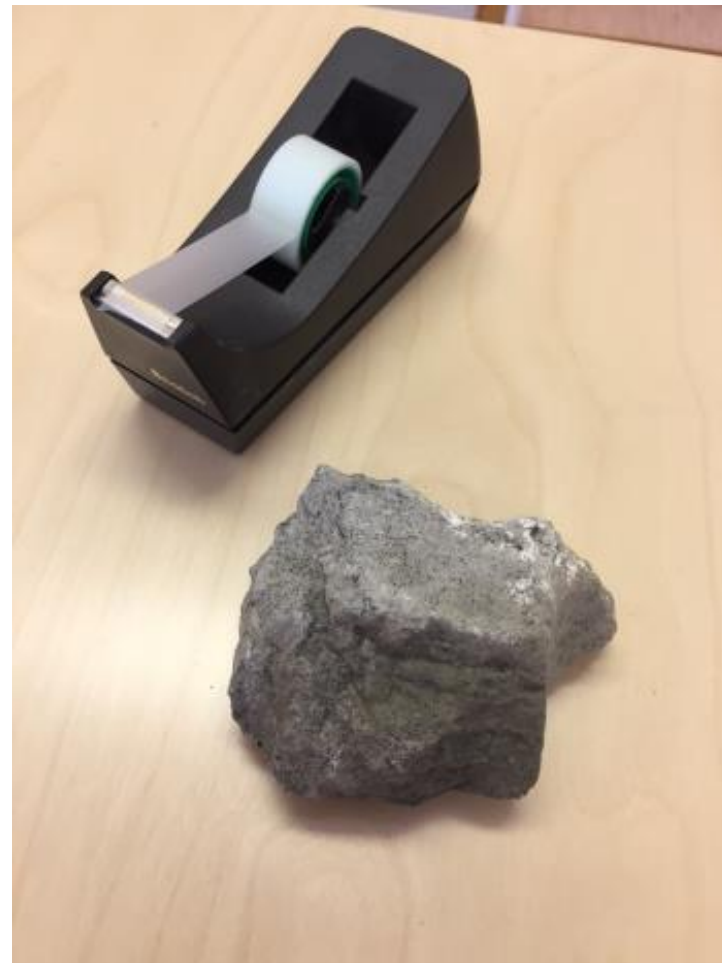
- ▶ Kontorsrigg truffet av sprengstein
  - 3`` bordiameter
  - Avstand til salve ca. 150m
  - Område ikke evakuert
  - Sirene ikke oppfattet
  - «sånt som skjer»
- ▶ Skader på høyspentlinjer
- ▶ Skade på fritidsbolig (hytte)

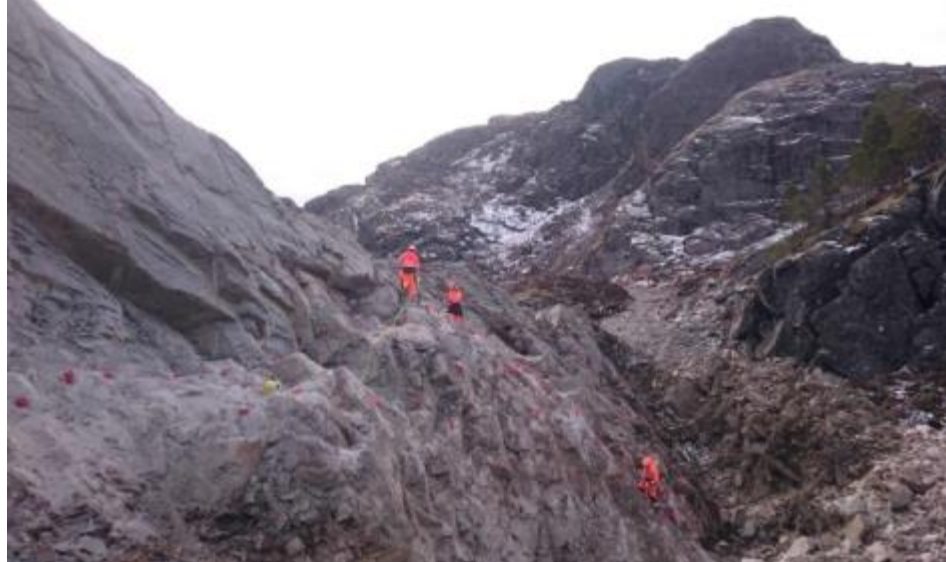
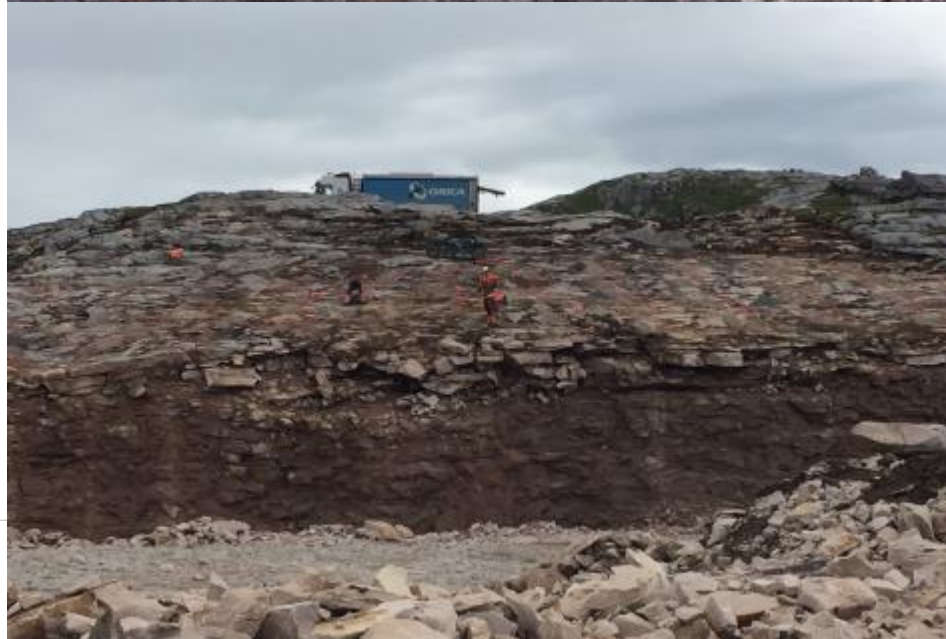
- ▶ Alt for mange på samme radiokanal
  - ofte problem med å få gitt viktige beskjeder og få info
- ▶ Borerigg veltet
  - antall festepunkter som skal brukes
- ▶ Dokumentasjon
  - Mangelfull sprengningsplan
  - Manglende posteringsplan
  - Salveplan produsert etter avfyring
  - Salverapport ikke produsert før neste salveplan
- ▶ Arbeid i høyden
- ▶ Røyking

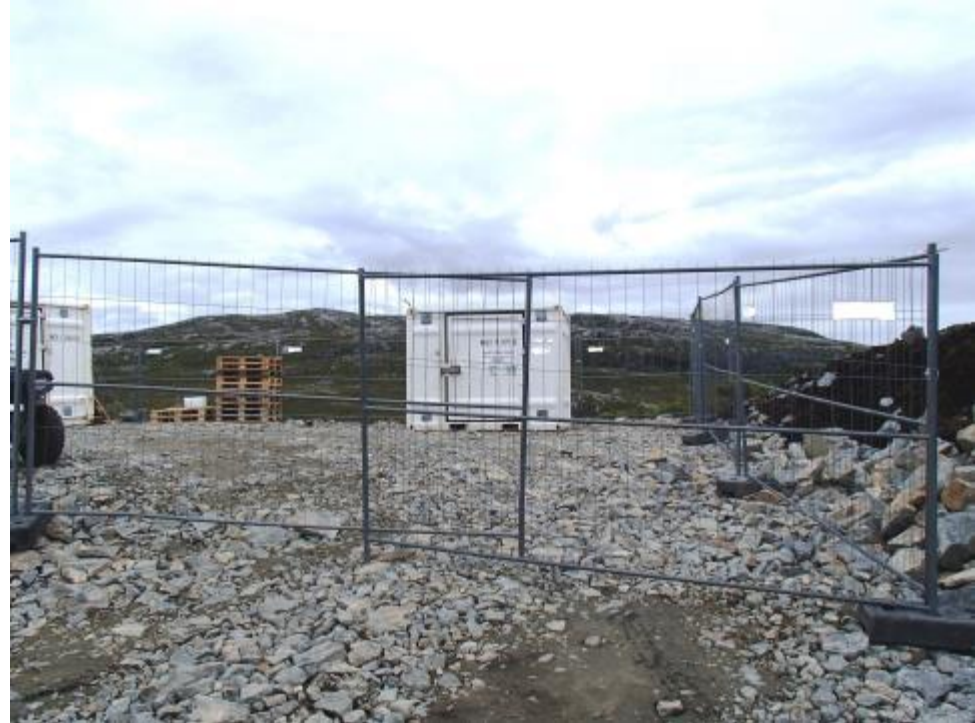
- ▶ Oppbevaring i godkjent sprengstofflager?
- ▶ Lager av permanent karakter skal være forsvarlig inngjerdet med låsbar port og med gjerde som slutter godt ned mot bakken
- ▶ Sikkerhetsavstand til utsatte objekter
- ▶ Containerdør
  - dørstopper

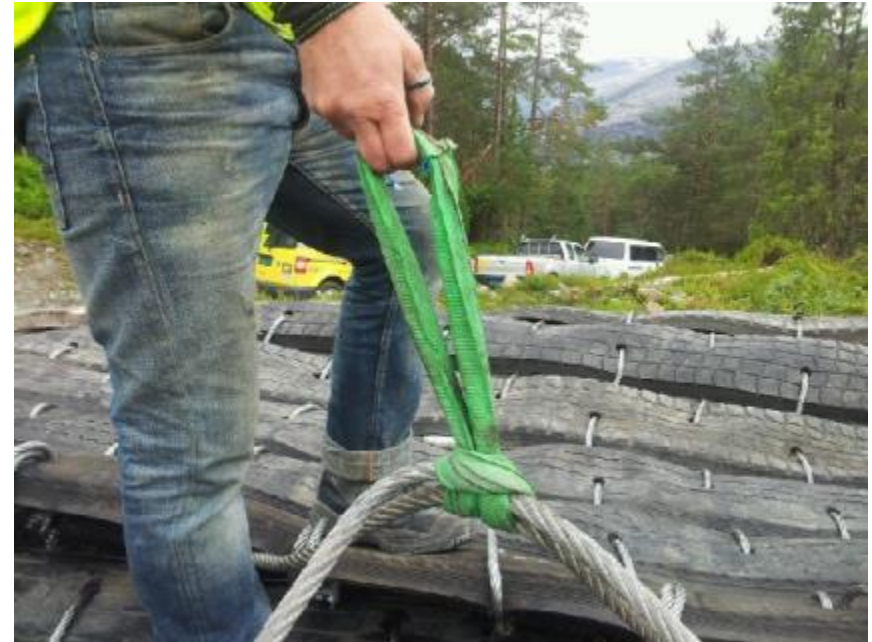
Sprengningsmatte fløyet som ett "teppe"

- stroppet inn i vaier som holder matta sammen.
  - vaier har vært med i mange sprengninger
  - vaier er ikke noe godkjent løftepunkt
  - matta «begynner å fly» og kan utløse kroken
- Vaier skal kun brukes til flytting/stabling av matter på anleggs plass.

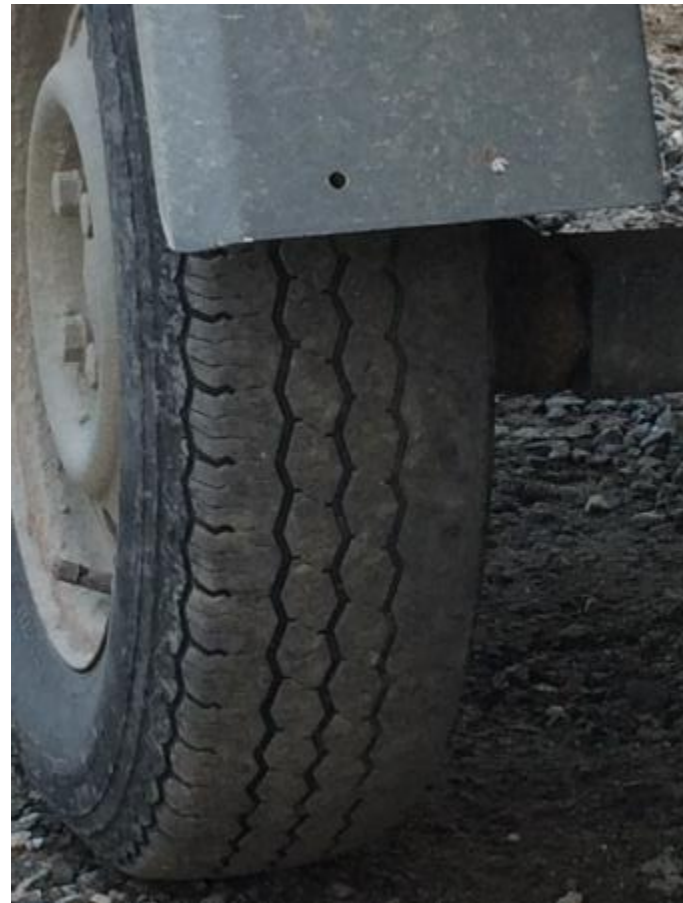
- ▶ Slitte dekk på sprengstoff vogn
- ▶ Slurrybil kommer ikke fram til salva
  - dårlige anleggsveier
- ▶ Borerigg rev ned kabel som hang over veien
