# Raset på E18 ved Larvik. Hva har vi lært?

Fjellsprengningsdagen 2020

Prosjektdirektør Ingunn Foss, Utbyggingsdivisjonen, Statens vegvesen

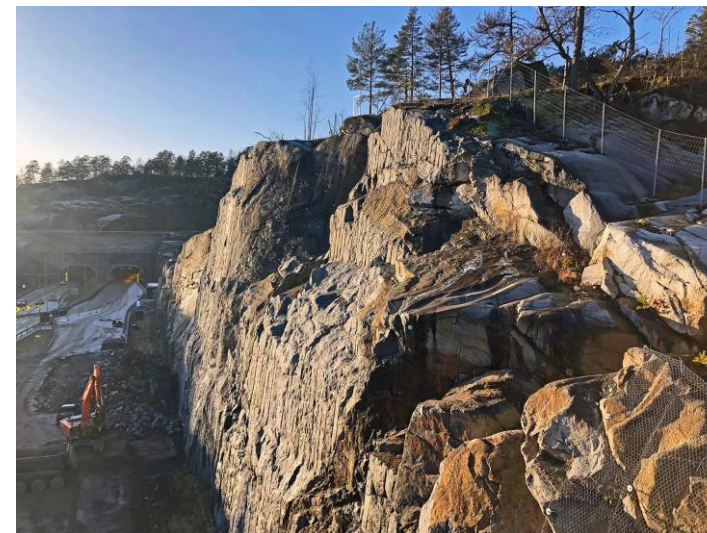
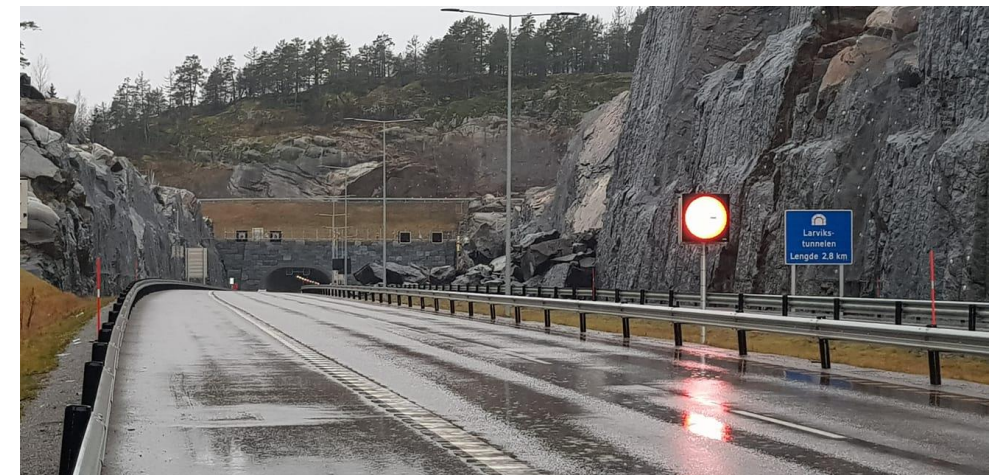
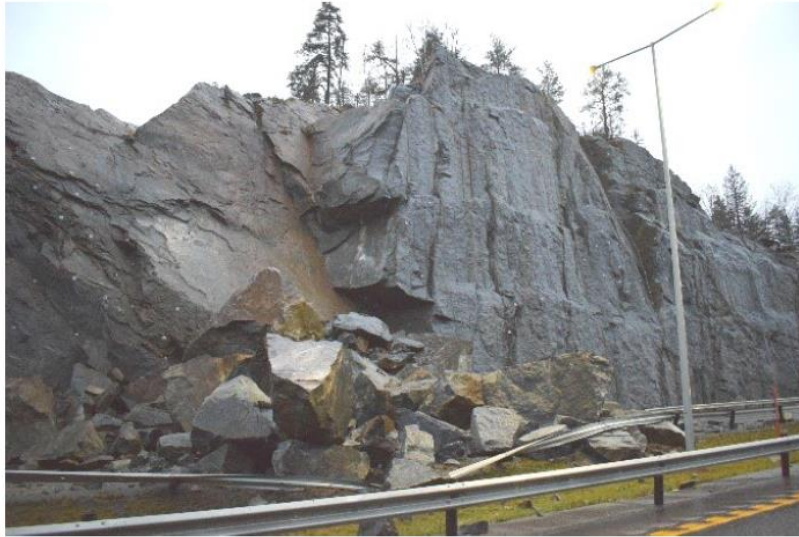
# 1100 m<sup>3</sup> stein hadde rast ut på E18

Raset på E-18, Bommestad ved Larvik 13. desember 2019 var en svært alvorlig hendelse, hvor det raste ut ca 1100m<sup>3</sup> fjell fra bergskjæringen.

Raset besto av flere store blokker på ca 50-70m<sup>3</sup> og ned til små stein. Det var ingen forvarsler for raset.

Drift og Vedlikeholdsdivisjonen i Statens vegvesen ble operativ fra 1. januar 2020 og ble det umiddelbart iverksatt sikringsarbeider for fjellskjæringen. Fremdriften ble i første fase tilpasset ekspertgruppen sitt behov for informasjon og bistand. Statens vegvesen ønsket å bistå gruppen med all informasjon, eller terreng tilgjengelighet som var mulig, for å sikre en god og nøytral rapport.
