Bergsprengning i Nye Veier

Læringsark

Byggherren Nye Veier

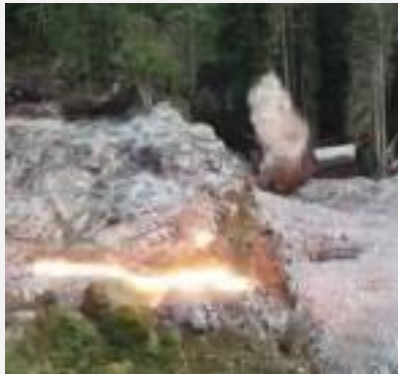
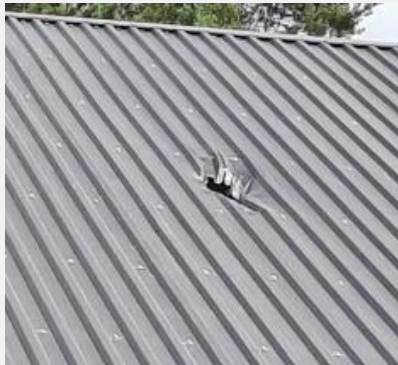
Bilder fra sprengningen

- Steinsprut fra sprengning av salve nr. 45 den 19. august (modifisert presplitt)
- En stein ble kastet 250 m og forårsaket mindre materielle skader på 3. persons eiendom
- Eksplosiv energi ute av kontroll
- Kunne under litt andre omstendigheter ført til alvorlig personskade eller død

- Løsriving og utkast av steinen som medførte skade ble forårsaket av gasstrykket som kombinasjonen av de to sprengstoffene utviklet.
- Det ble besluttet å gjennomføre en testsprengning uten bunnledning for å sjekke ut om det er en metode som innebærer mindre risiko for utilsiktet utkast av stein, men gir like god kvalitet på skjæringen.

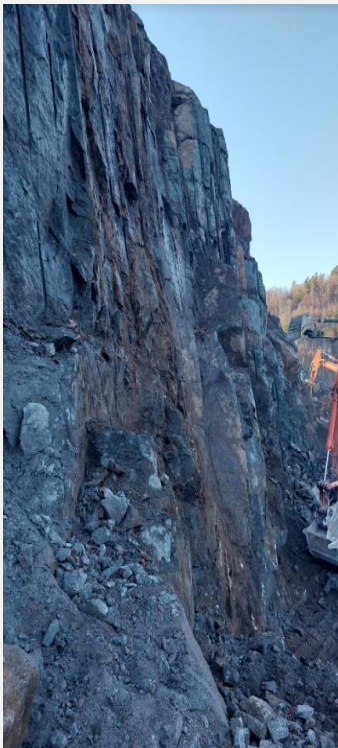
Bilde etter teste-salven

- Testsprengningen ble gjennomført som (presplitt) kun med detonerende 80 gr. lunte og ingen bunnledning. Salve nr. 70 den 16. september.
- Resultat av testen:
- Kvalitet: Testen var vellykket konturen ble som ventet i forhold til stedets geologi.
- HMS: Ingen steinsprut ut over vurdert kastlengde. Redusert risiko for detonasjon i gjenstående sprengstoff ved lasting og pigging i området.
- MILJØ: Redusert mengde gassutslipp fra sprengning.

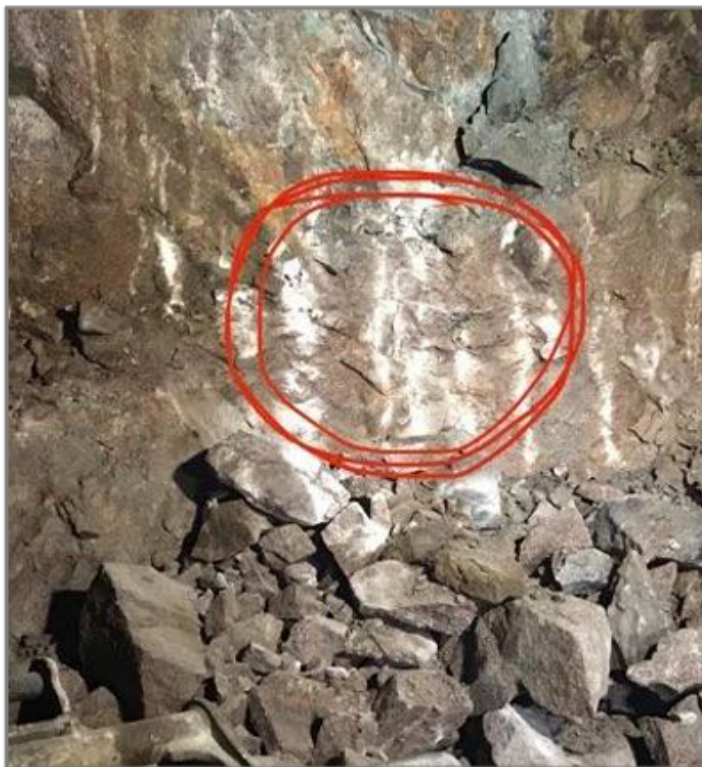
2786-45 Pigget på udetonert sprengstoff

Under pigging av stuff på M6 østgående løp kl. 02.50, oppsto det en utidig detonasjon av sprengstoff. Detonasjonen førte til en kraftig smell, samt at støv og små partikler blåste ut fra området pigghammeren befant seg. Detonasjonen førte ikke til personskader eller materielle skader.

Detonasjonen kom ca. 1,5 meter til venstre for kutten. Formen på stoffen tydet på at salven i dette området hadde hatt dårlig brytning.

Salven var ladet med slurry. Som primer ble det i det aktuelle området benyttet 180 gram sprengstoff. Effekten av detonasjonen indikerer at det mest sannsynlig kun har vært tenner som har detonert.

Ved gjennomgang av salveforløp vises det at den aktuelle salven ble skutt med globale tenner, dvs. tenner som er ikke er scannet og tildelt tid, men koblet til kretsen. Som standard blir denne tiden satt til 10 ms etter siste registrerte tenner. Belastning fra detonasjon i nabohull kan derfor ha ødelagt elektronikken i tenneren, og ført til at denne sto igjen.

Umiddelbar stans av arbeidsoperasjonen. Stoffen ble kontrollert for eventuelt mer gjenstående sprengstoff. Piggemaskinoperatør fortsatt å jobbe forsiktig og ingen fikk lov å nærme seg stuff før piggingsaktiviteter var ferdig.

- Blastbox programmeres til å ikke lenger kunne detonere salve med registrerte globale tenner eller tenner med feil.
- Ved ureglementert salveforløp etableres en 30 meters faresone ved pigging på stuff.
- Skjerpede rutiner for rapportering av feilmeldinger ved kobling av salver og ved funn av tenner.
- Skjerpede rutiner for kommunikasjon mellom bergsprengere i skiftbytte.
- Bistand fra sprengstoffleverandør for å sikre gode laderutiner.

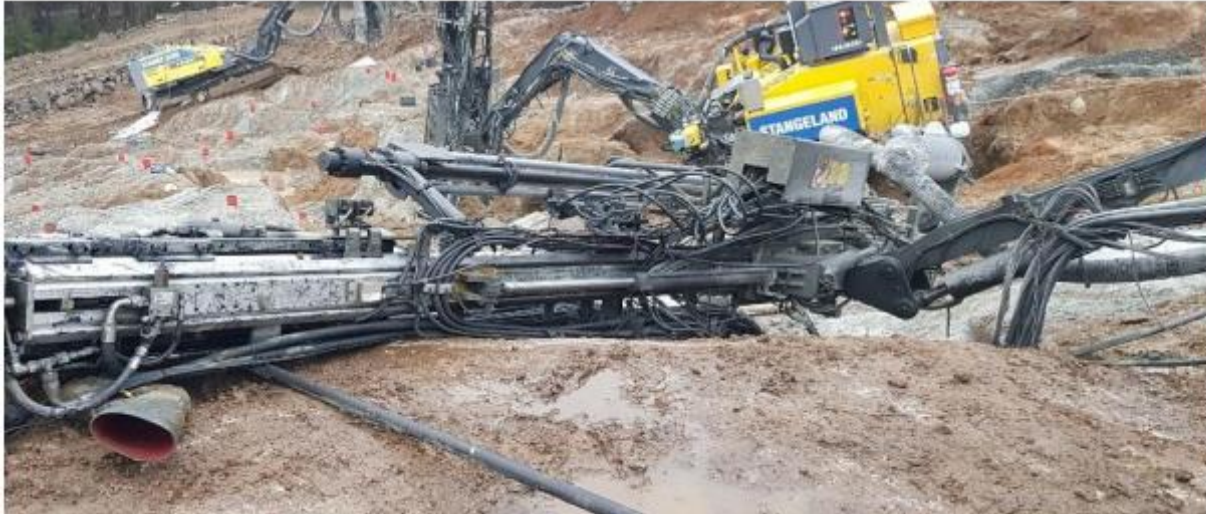
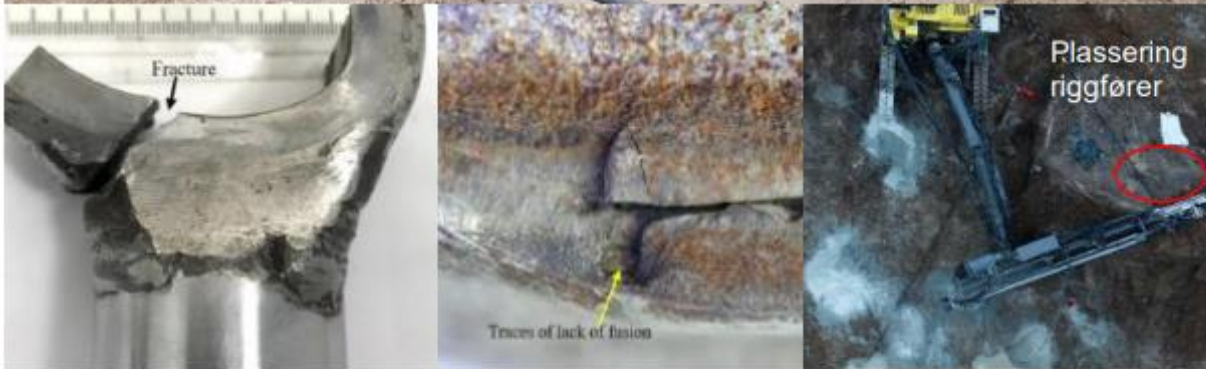
Veltet boretårn – EpiROC T30 – 2018 mod.

- Brudd i sylinderøye som styrer boretårn sidelengs. Produksjonsfeil i sammenføring av sveis
- Defekt akkumulator genererte friksjon i slangene, som igjen genererte hvit røyk. Riggfører sto i **faresone** da vedkommende observerte hydraulikkslanger til hammer

- Person:** Kun overflatisk sår på fremre legg. Hendelsen har et betydelig potensial for personskade
- Ytre miljø:** Ingen konsekvens
- Fremdrift:** Den involverte riggen ble erstattet av EpiRoc T35-rigg fra underentreprenør

Under boring av salve foran påhugg til tunell, **velter boretårn** på borerigg av typen EpiROC T30 2018 mod, sidelengs. Boretårn treffer foten til riggsjåfør. Hendelsen inntreffer idet riggsjåfør skal trekke opp borestang for å utføre en smøring av slanger som generer friksjon.

- Inspeksjon av resterende boreriggerrigger, av samme type, i Joint Venture sin maskinpark

- Gjennomgang med personell i Joint Venture om farer ved opphold i faresoner
- Inkludere risiko i fremtidige risikovurderinger relatert til boring og andre aktiviteter som kan medfører lignende hendelser
- Revidering av prosedyre for bruk av borerigg
- Mikrokurs med læringspunkter for ansatte på prosjekt E39 Lyngdal, samt oppdatering av PSI/HMS-oppstartskurs

- Grundig kontroll av sylindereye av produsent
- Utvidet kontroll av sylindere hos kunder og på lager
- Kundebrev med beskrivelse av hendelse, og fare ved opphold i faresone
- Ny sveiserobot er bestilt hos aktuell leverandør for produksjon av sylindereye

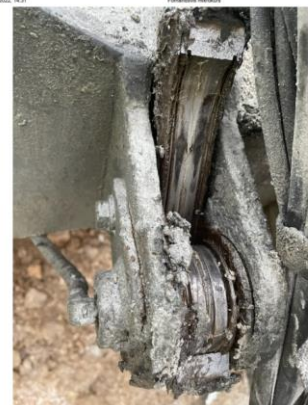
Hoveddrakten til bruddet var en feil i sveisen. Ifølge laget som styrer boretårnet sålignes.
