# Rehabilitering av gamle Ulriken tunnel – erfaring fra etterinjeksjon

Ola Woldmo

Byggeråd/Sweco

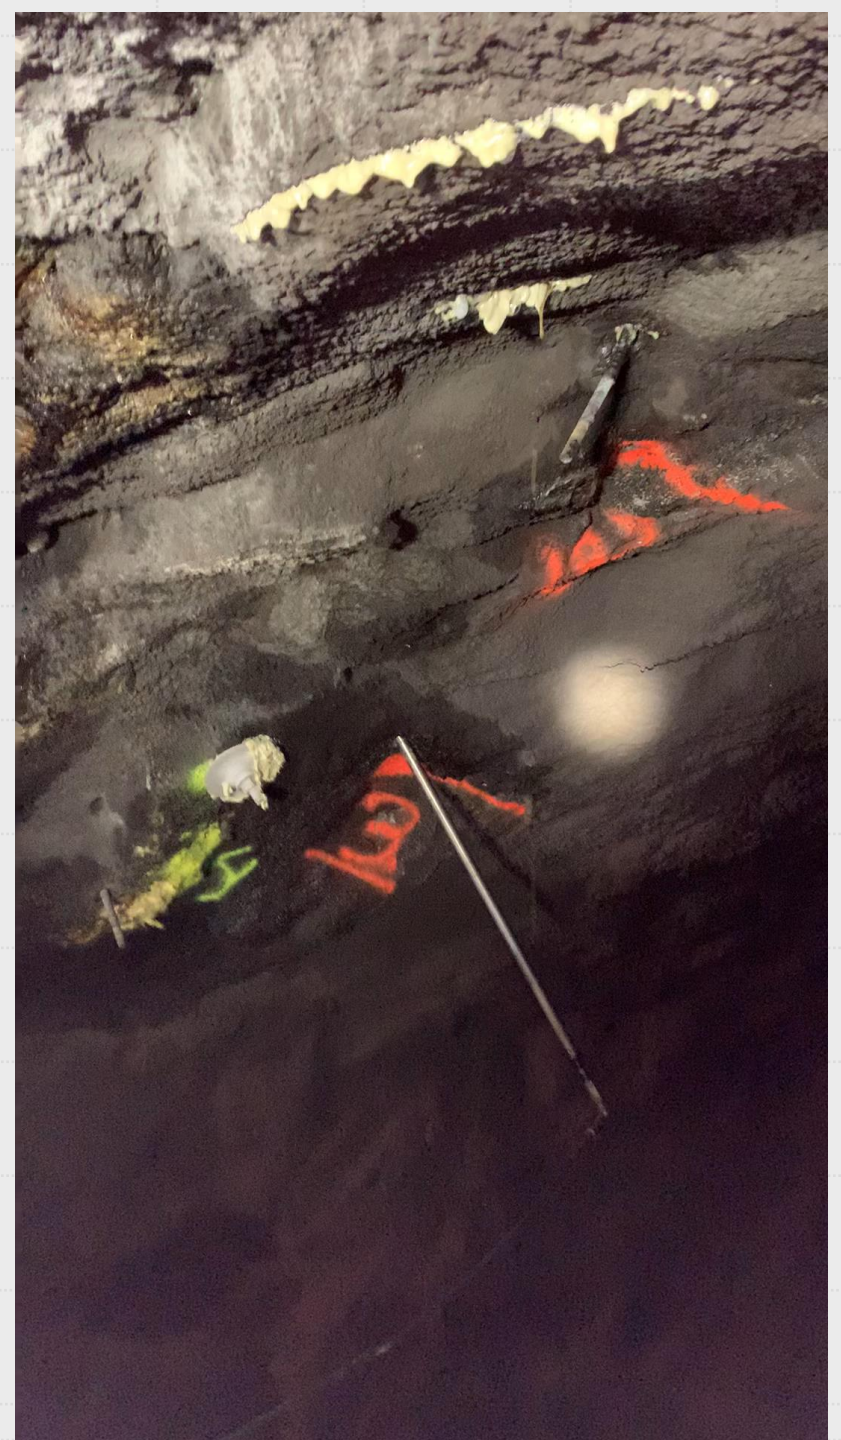
Etterinjeksjon...  
med polyuretan.

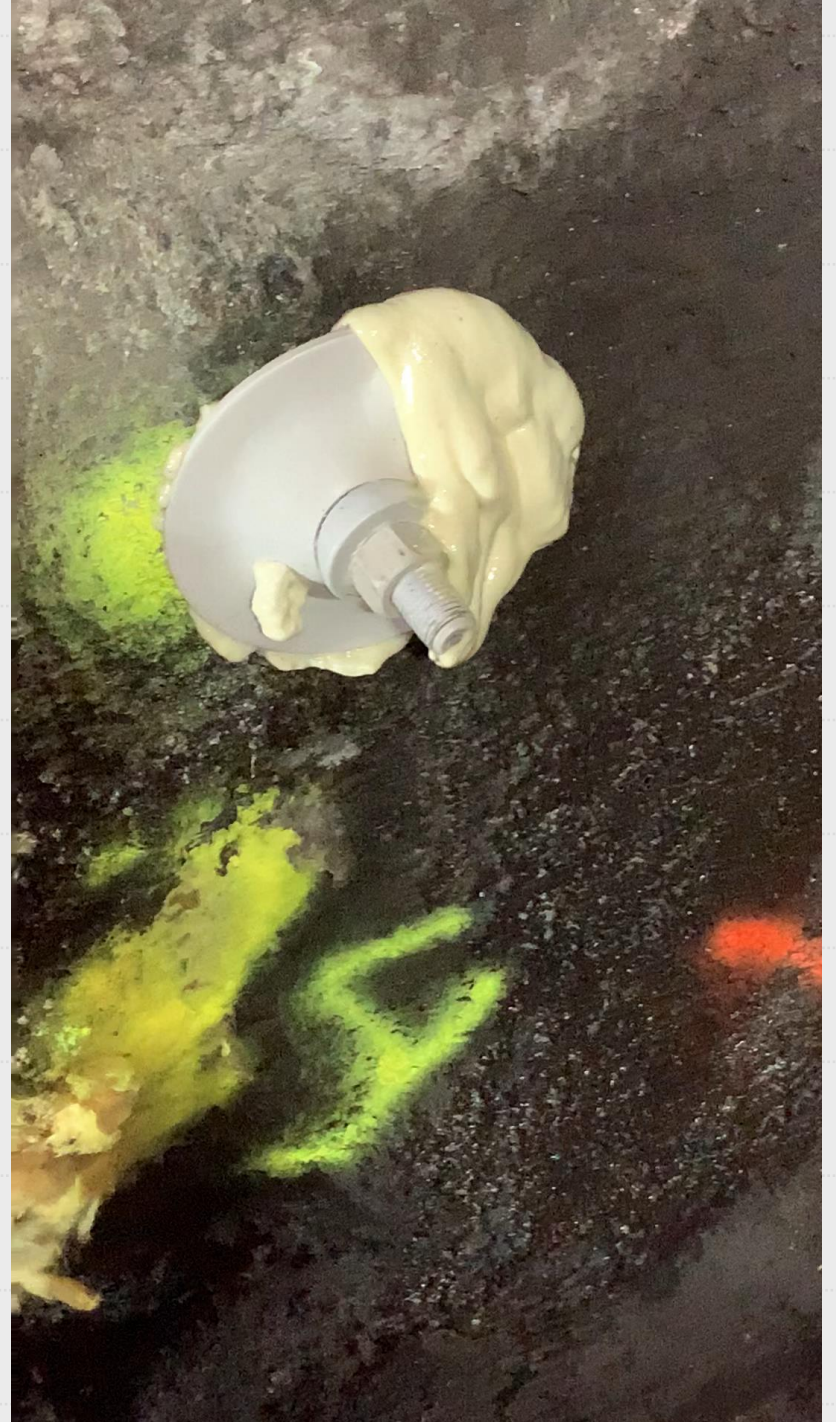
Etterinjeksjon...  
tette ved bolter.

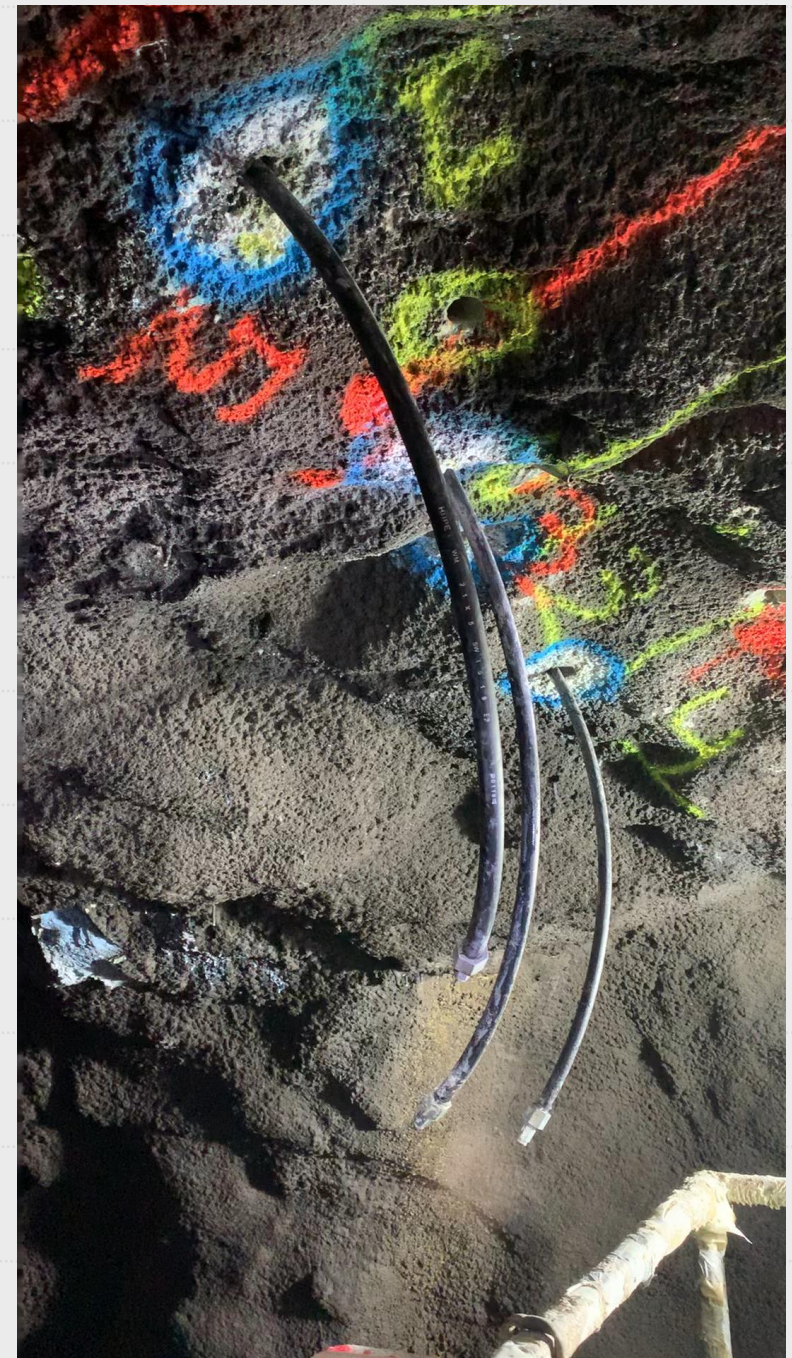
# Etterinjeksjon... injeksjon med kolloidal silika
