## Geologi, relatert til fjellsikring og ras. Skred og sikring i Vestlandsterreng

Multiconsult ASA, Bergen

Ingeniørgeolog Unni Hagen

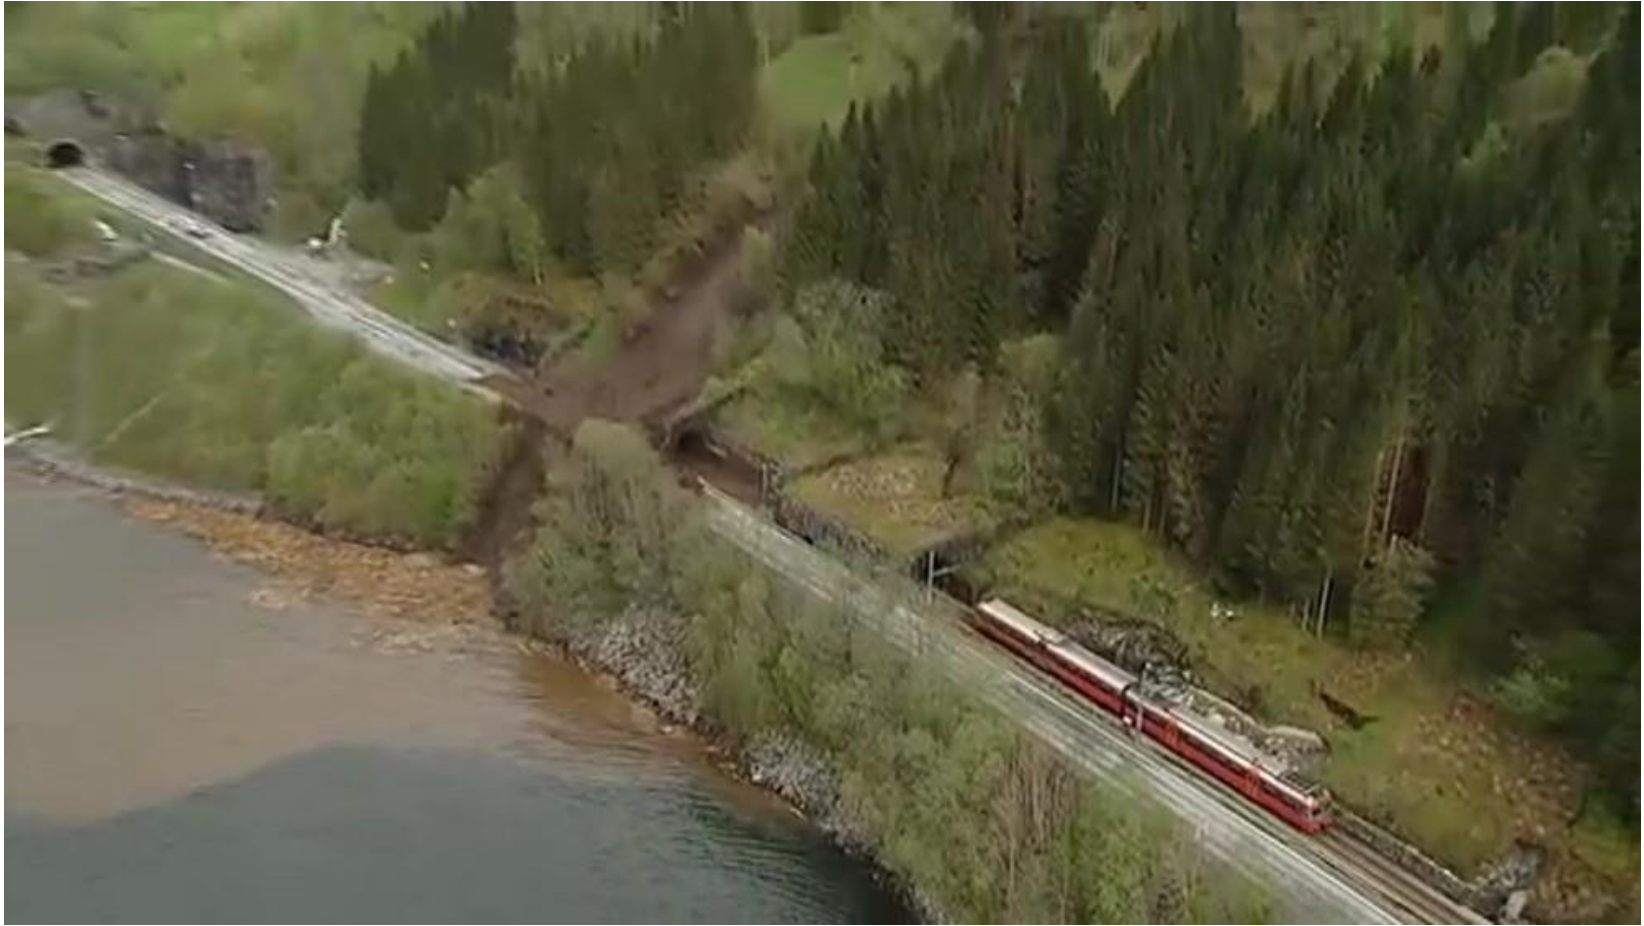
## Bogeskredene 2015. Første skred 12. mai.

- Mye snø i fjellet våren 2015.
- Smeltevann, regn og snøsmelting utløste snøskred/sørpeskred 12. mai.
- Snøskred/sørpeskredet utløste igjen et mindre fjellskred og stein og sørpemassene utløste igjen et jordskred som traff skredoverbygg over bane og E16.
- Skred 1 delte seg og østre del gikk over skredoverbygg IV, rammet E16 og masser rant så ned på jernbanen. Tog kjørte inn i disse massene og sporet av. Ingen biler ble truffet. Vestre del stoppet opp ovenfor overbygg III.

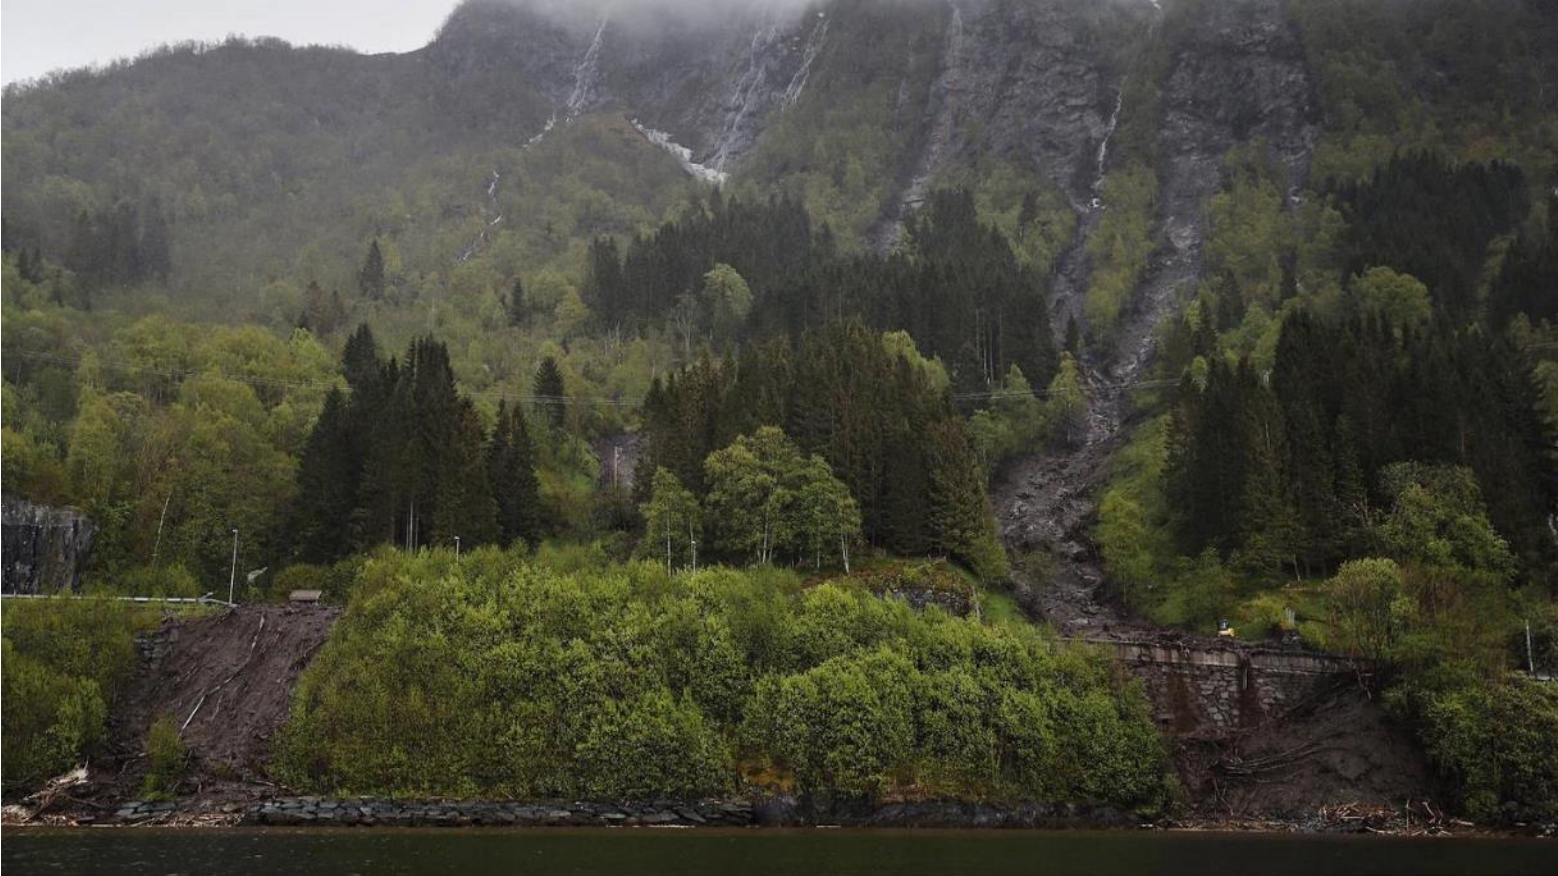
## Bogeskredene 2015. Andre skred 21.mai.

RASREPRISE: Raset til venstre gikk 12.mai, mens raset til høyre gikk 21.mai. E16 har vært stengt flere ganger de siste ukene. FOTO: TOR HØVIK

- Historisk følger skredene i dette området klart definerte bekløp og fordypninger i terrenget, og overbyggene over banen er plassert i bunnen av disse. Den nyere vegen er derimot anlagt uten tilsvarende skredsikring. Dette kan ha sammenheng med mindre skredaktivitet i dette området da veg ble anlagt.
- Skred 2 kom 21 mai.
- Skredet hadde samme forløp som skred 1, og skredet delte seg også denne gangen.
- Østre skredløp traff overbygg V og E16 over jernbanetunnel, og vestre skredløp gikk inn i østre løp for skred 1 og gikk (igjen) over overbygg IV.

- Banen ble igjen relativt fort ryddet og åpnet, mens vegen ble holdt stengt vesentlig lengre og seinere åpnet med restriksjoner av en velbegrunnet frykt for nye skred fram til den mest kritiske snøsmeltingen var over.
- Forskjellen i stengningslengder skyldes at jernbanen hadde tilstrekkelig sikring mot skred i dette området, mens vegen ikke hadde det.
- Det ble ikke observert direkte skade på skredoverbygg og bane etter hendelsene, men det ble valgt å gjøre en del oppgraderingsarbeider (beskyttelse av bekkeinntak, skjerming av bane m.m.) i etterkant.
- Det permanente sikringstiltaket er tunnel for veg og bane.

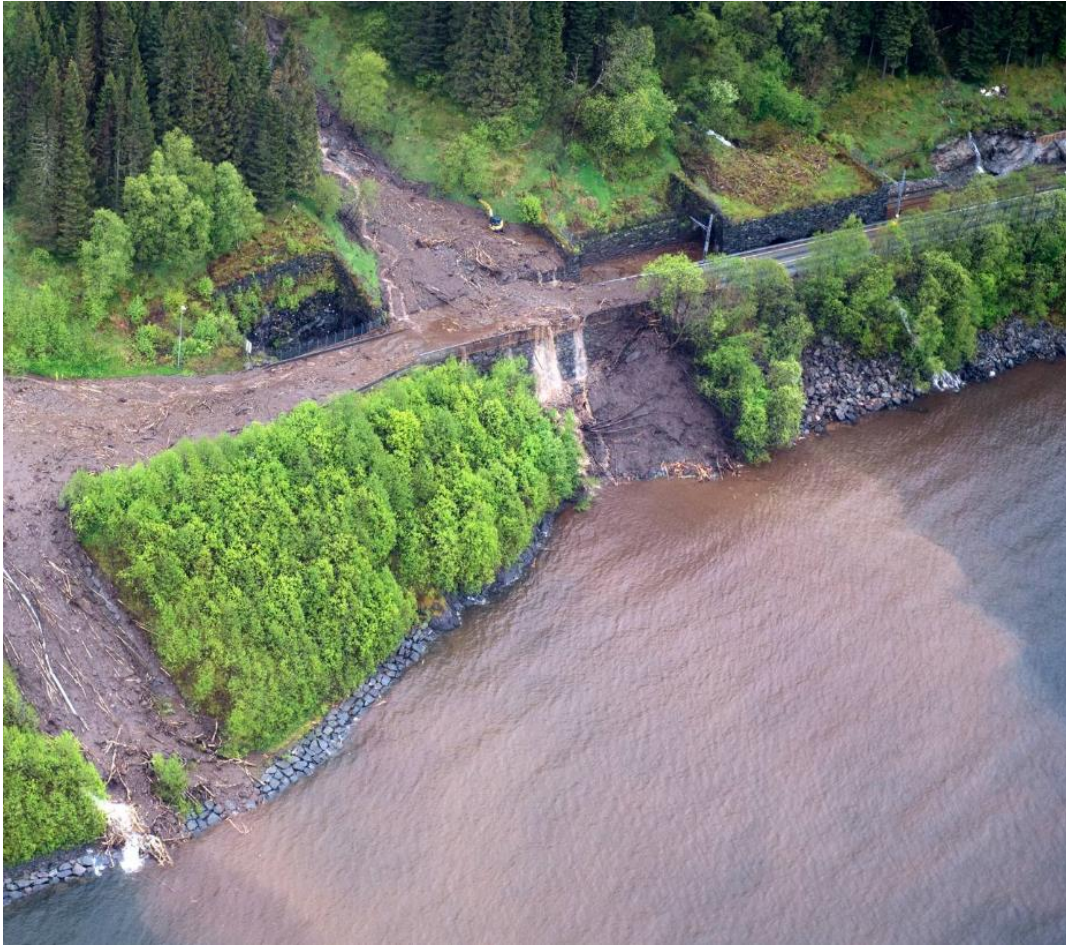
## Oversiktsbilde, Skred 1 og 2 Boge

- Store skred på over 3000 kubikkmeter masse som ble avsatt i enden av skredløpene/i sjø (vesentlig større masser i bevegelse oppe langs skredløpene).
- Skredene kom på et skredutsatt område som delvis alt var sikret.
- Sikringstiltakene (for bane) fungerte, men måtte i etterkant suppleres. Lengste stengningstid for bane var knapt 4 døgn, men banen var ryddet og klarert etter 2 døgn (skred 2).
- Veg var ikke sikret og stengningen av E16 ble langvarig. Vegen var stengt i en uke og nattestengning og kjørerestriksjoner (stengning ved tåke) varte til medio juni.

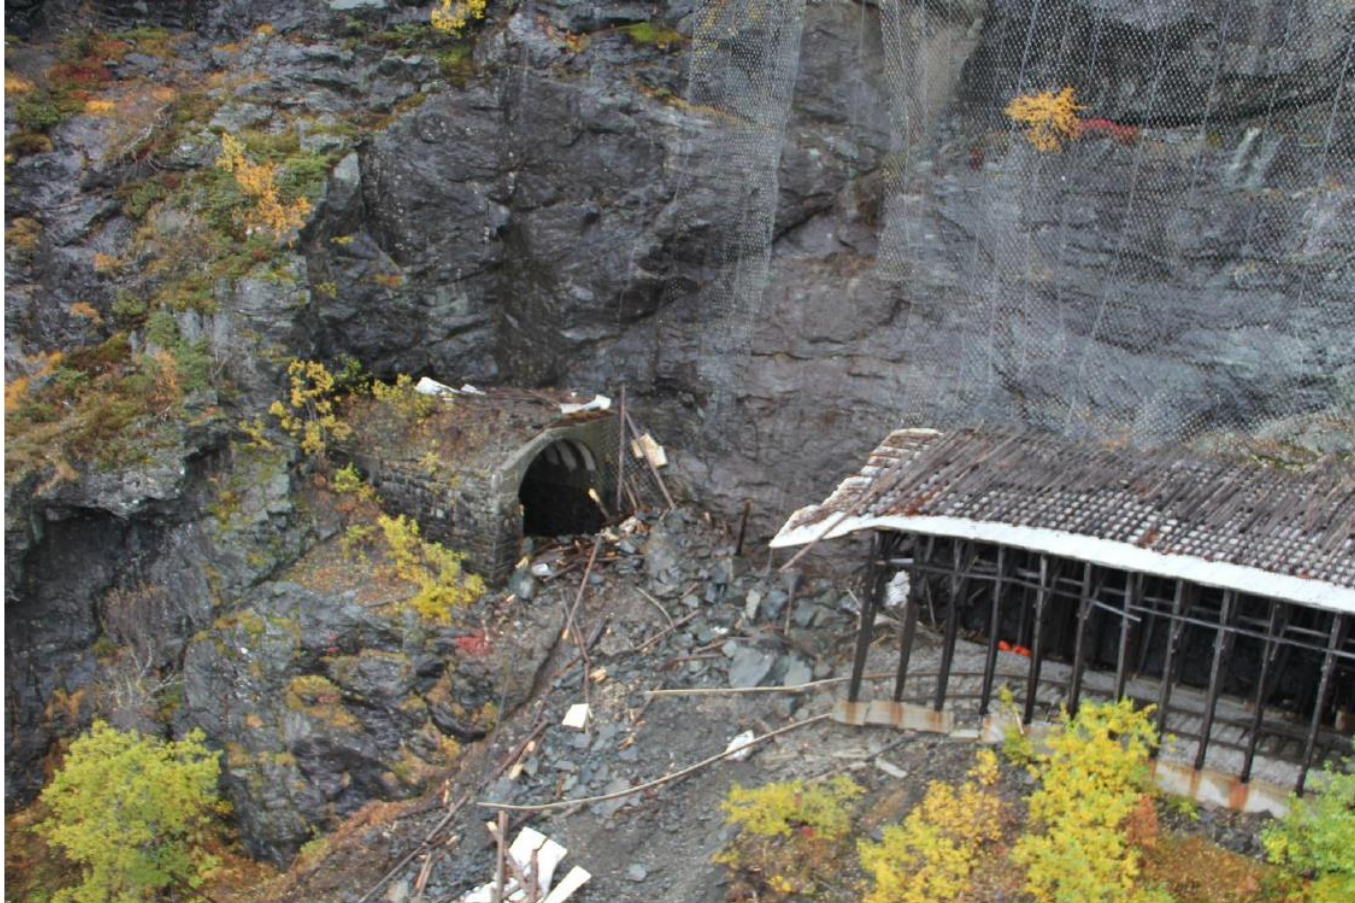
# Ørnaberget, Mjølfjell. Steinskred 06.10.2013

- Søndag, 06.10.2013, kl. 17:32 løsnet store steinblokker fra 10 - 20 m høyde i en 25 – 30 m høy fjellskrent ovenfor jernbanesporet, to minutter etter at toget hadde passert. Steinblokkene traff og knuste en 12m-15m lang del av snøoverbygget (tre) frem til betongportal (søndre påhugget til Nedre Ørneberggtunnelen).
- Skredvolumet (steinskredet) var maksimalt 120 kubikkmeter. Skredet i jernbanefyllinga kom i tillegg. Totalt trolig rundt 200 kubikkmeter med stein og fylling i bevegelse.

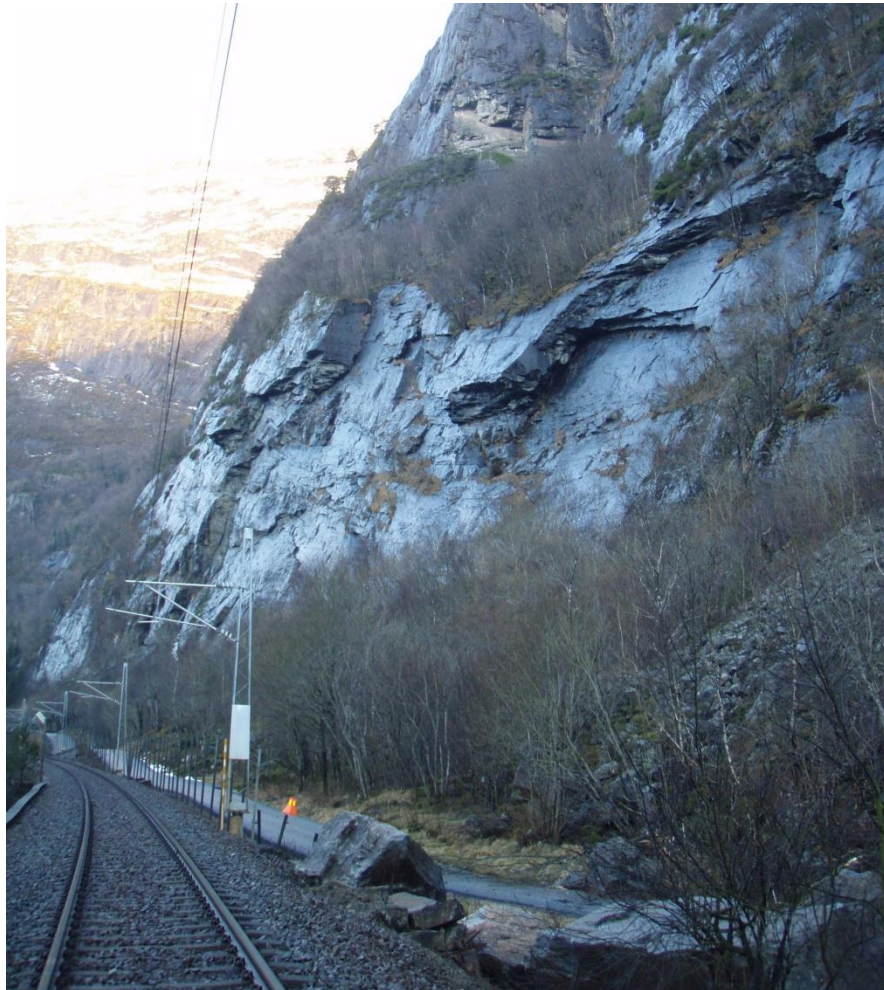
## Dalegarden, 2008. Steinsprang/skred

- Området mellom Dalegarden og mot vest til Dalevågen (Daleura) har vært utsatt for hyppige steinspranghendelser siden før 2000.
- Sikringstiltak (utførte og under utførelse) er flere hundre løpemeter med ledevoller, steinsprangvoller og fanggjerder.
- Steinsprang rammer kommunal veg og jernbane. E16 er i dette området lagt på fylling og bro utenfor det mest utsatte området.
- Eneste fullverdige sikringsmetode er tunnel.
