# NYE VEIER – AF E18 Tvedestrand - Arendal

# E18 Tvedestrand – Arendal Ny 4-felt E18

E18 Tvedestrand-Arendal  
Ny 4-felt E18 bygges 2016-2019

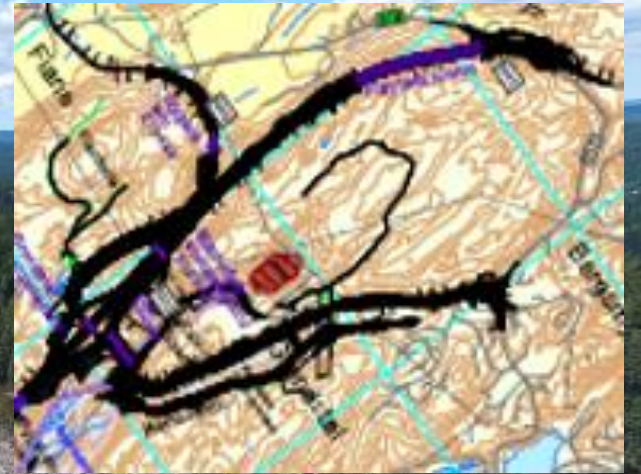
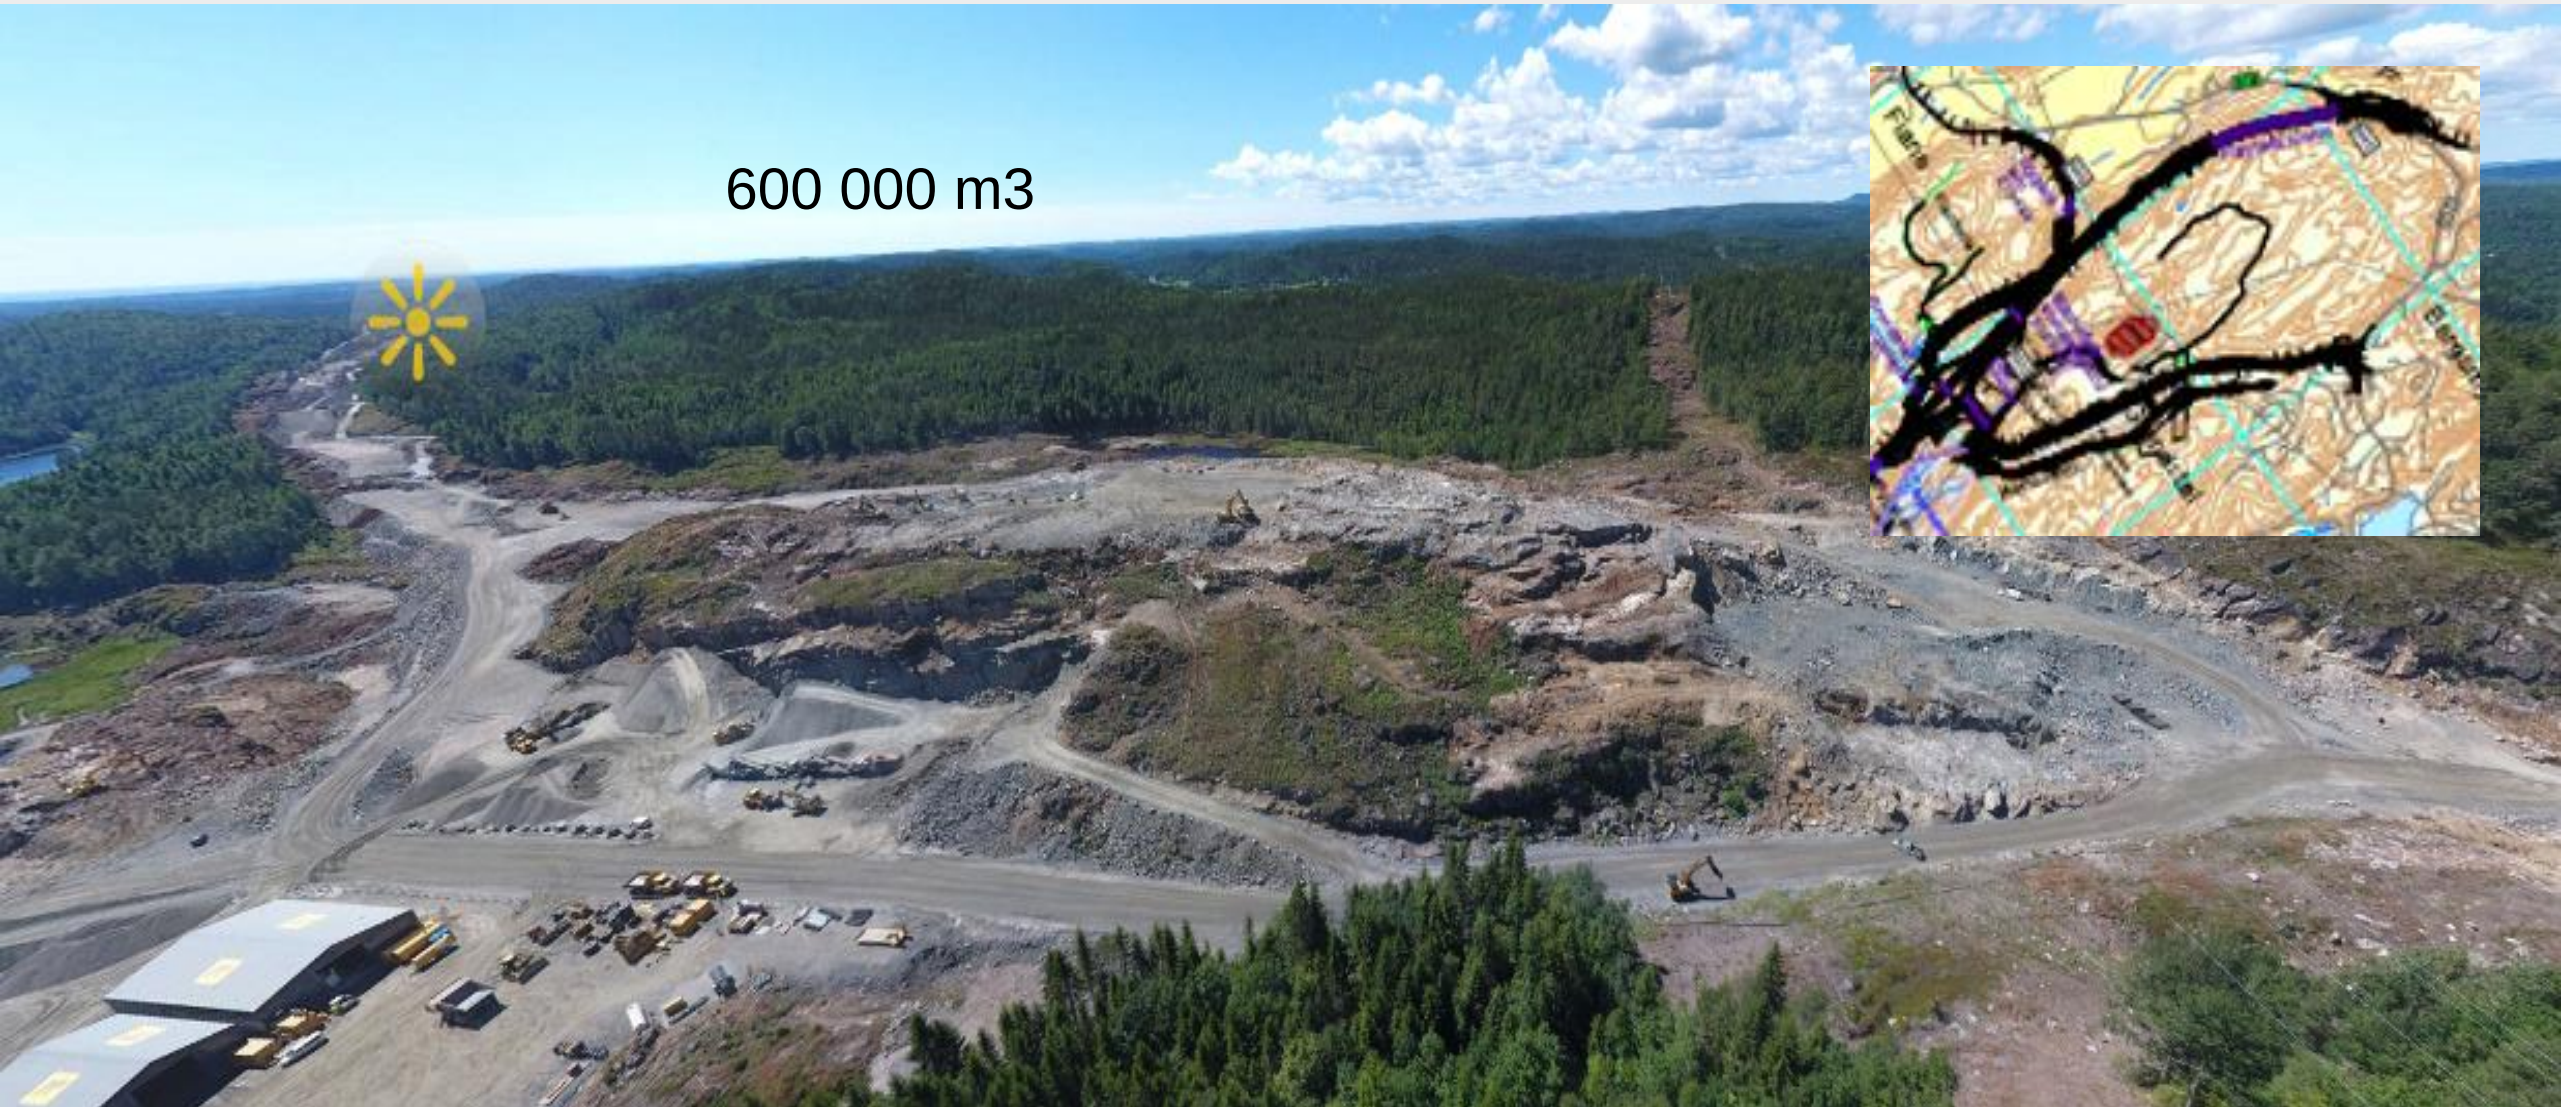
# Grenstøl juli 2017

600 000 m<sup>3</sup>

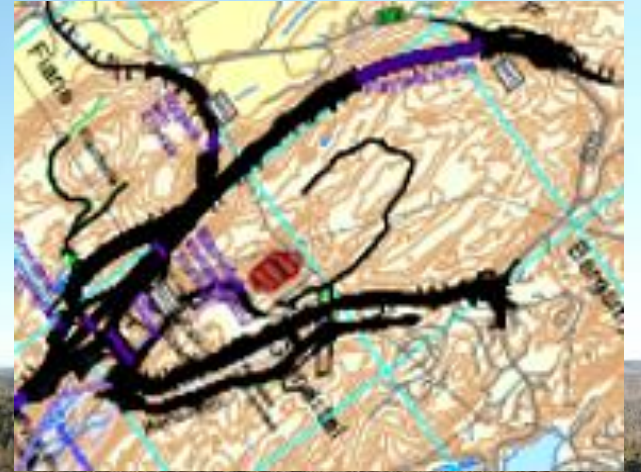
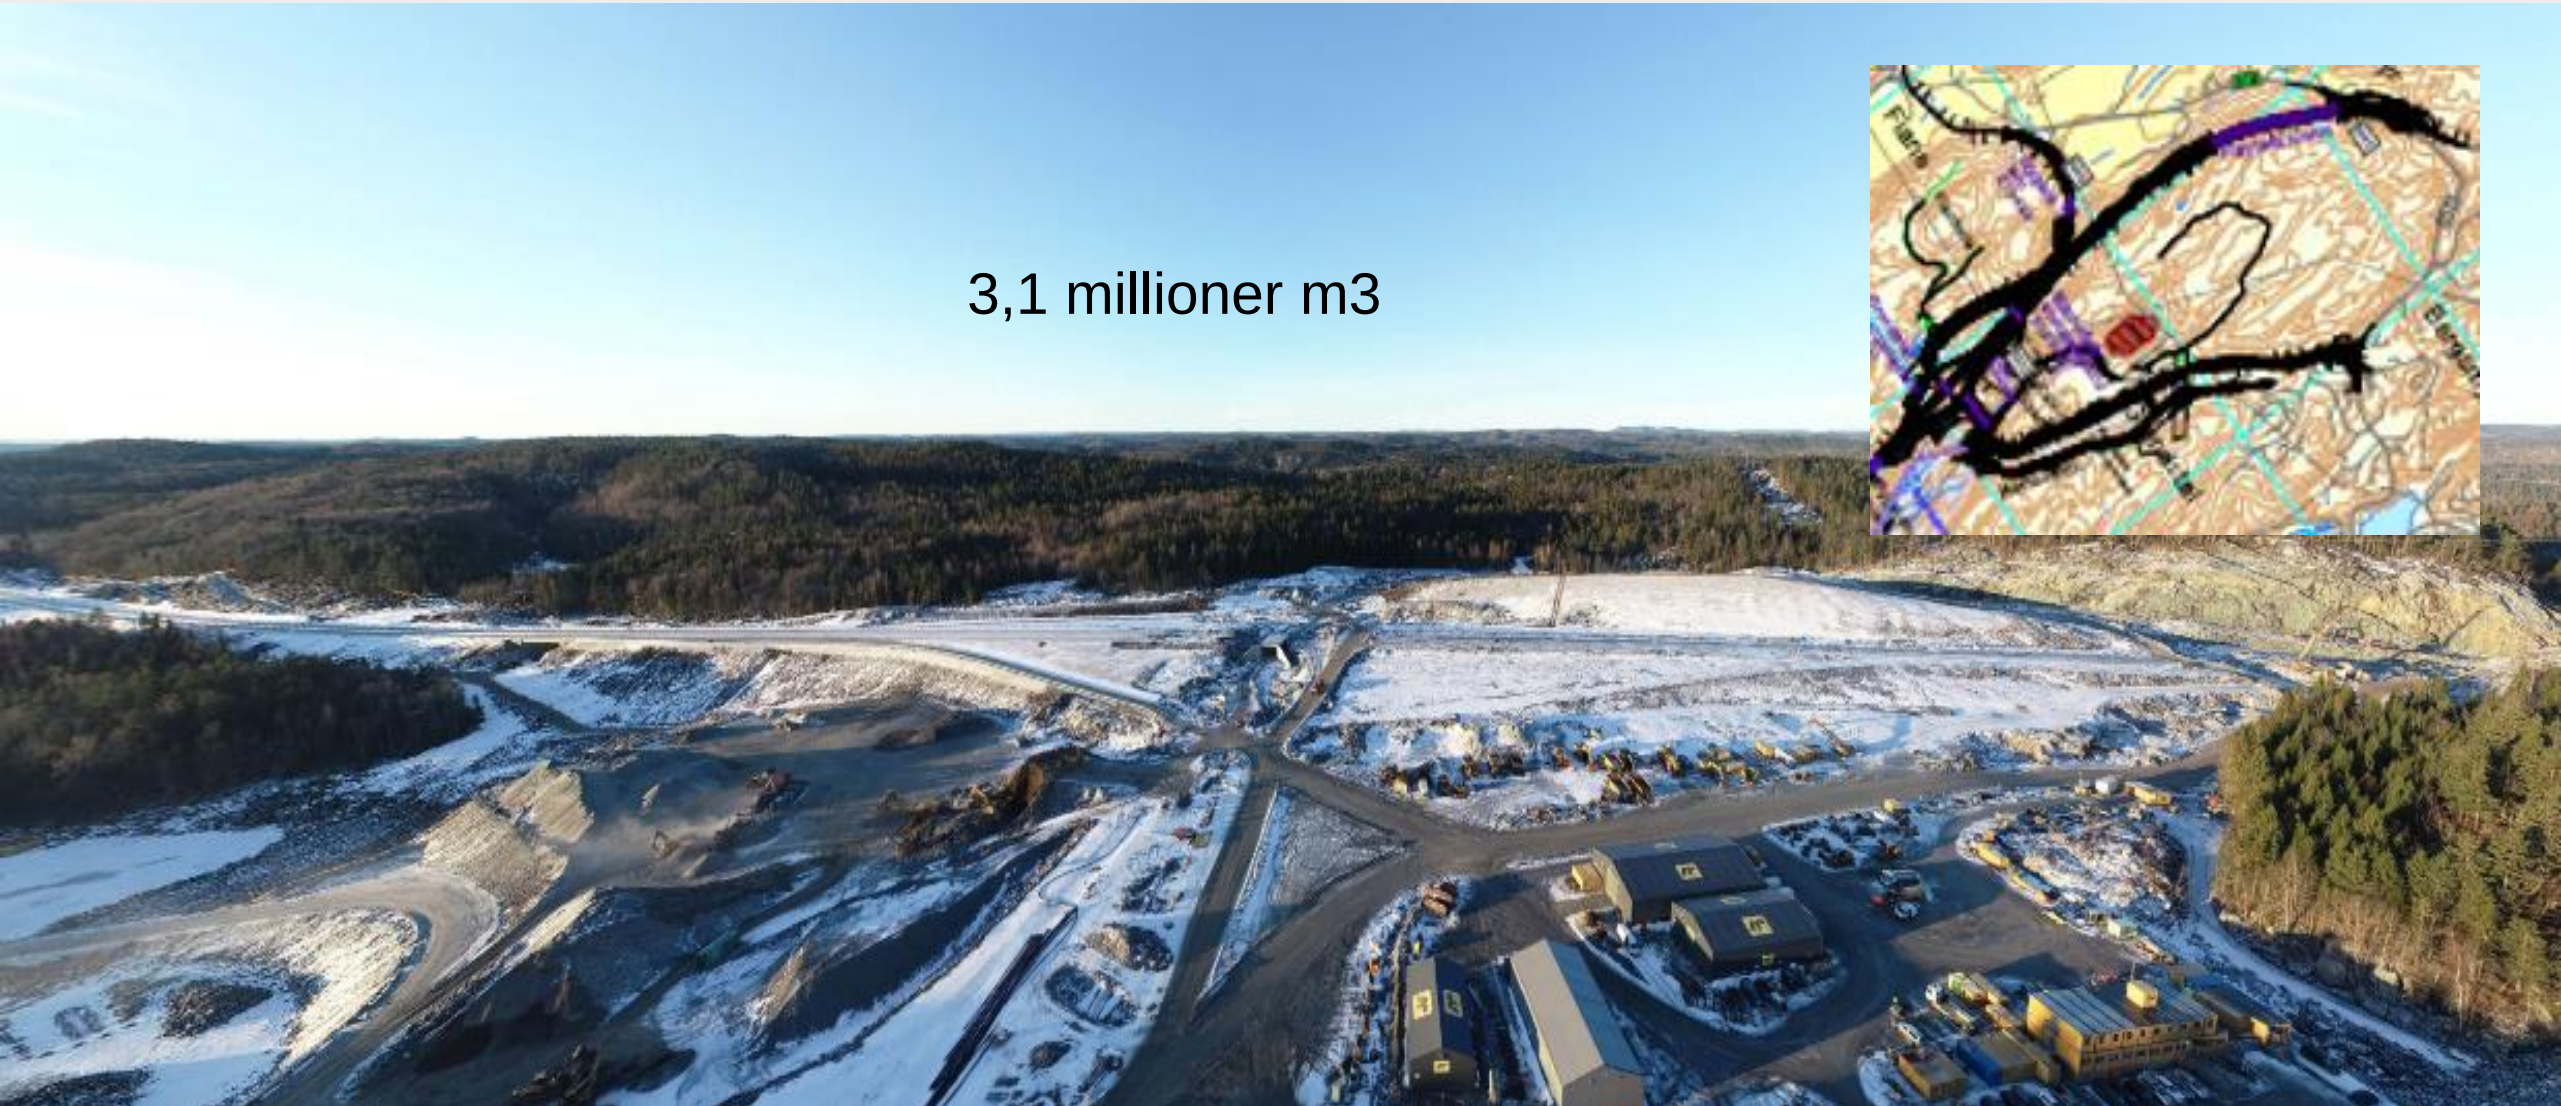
# Grenstøl januar 2019

3,1 millioner m3

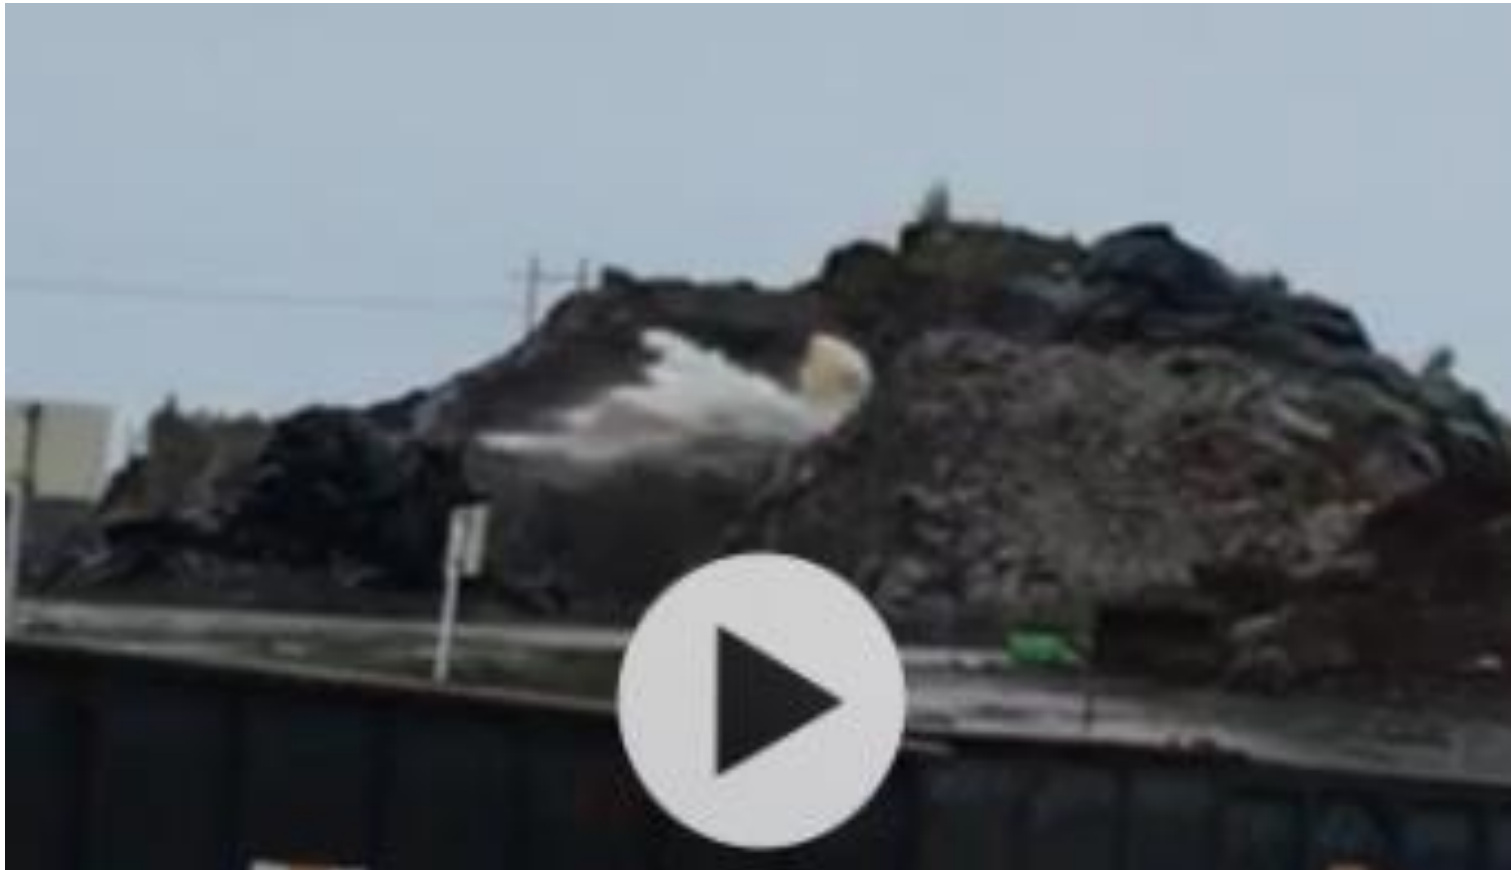
# Planlegging og tiltak

- To hendelser med utilsiktet steinsprut hvor personer oppholdt seg innenfor sikkerhetssone.
- Sprut på eget og UEs utstyr.
- Sprut fra front.
- Feil planlegging av evakuering og postering.
- Planlagte tiltak ikke tilstrekkelig.

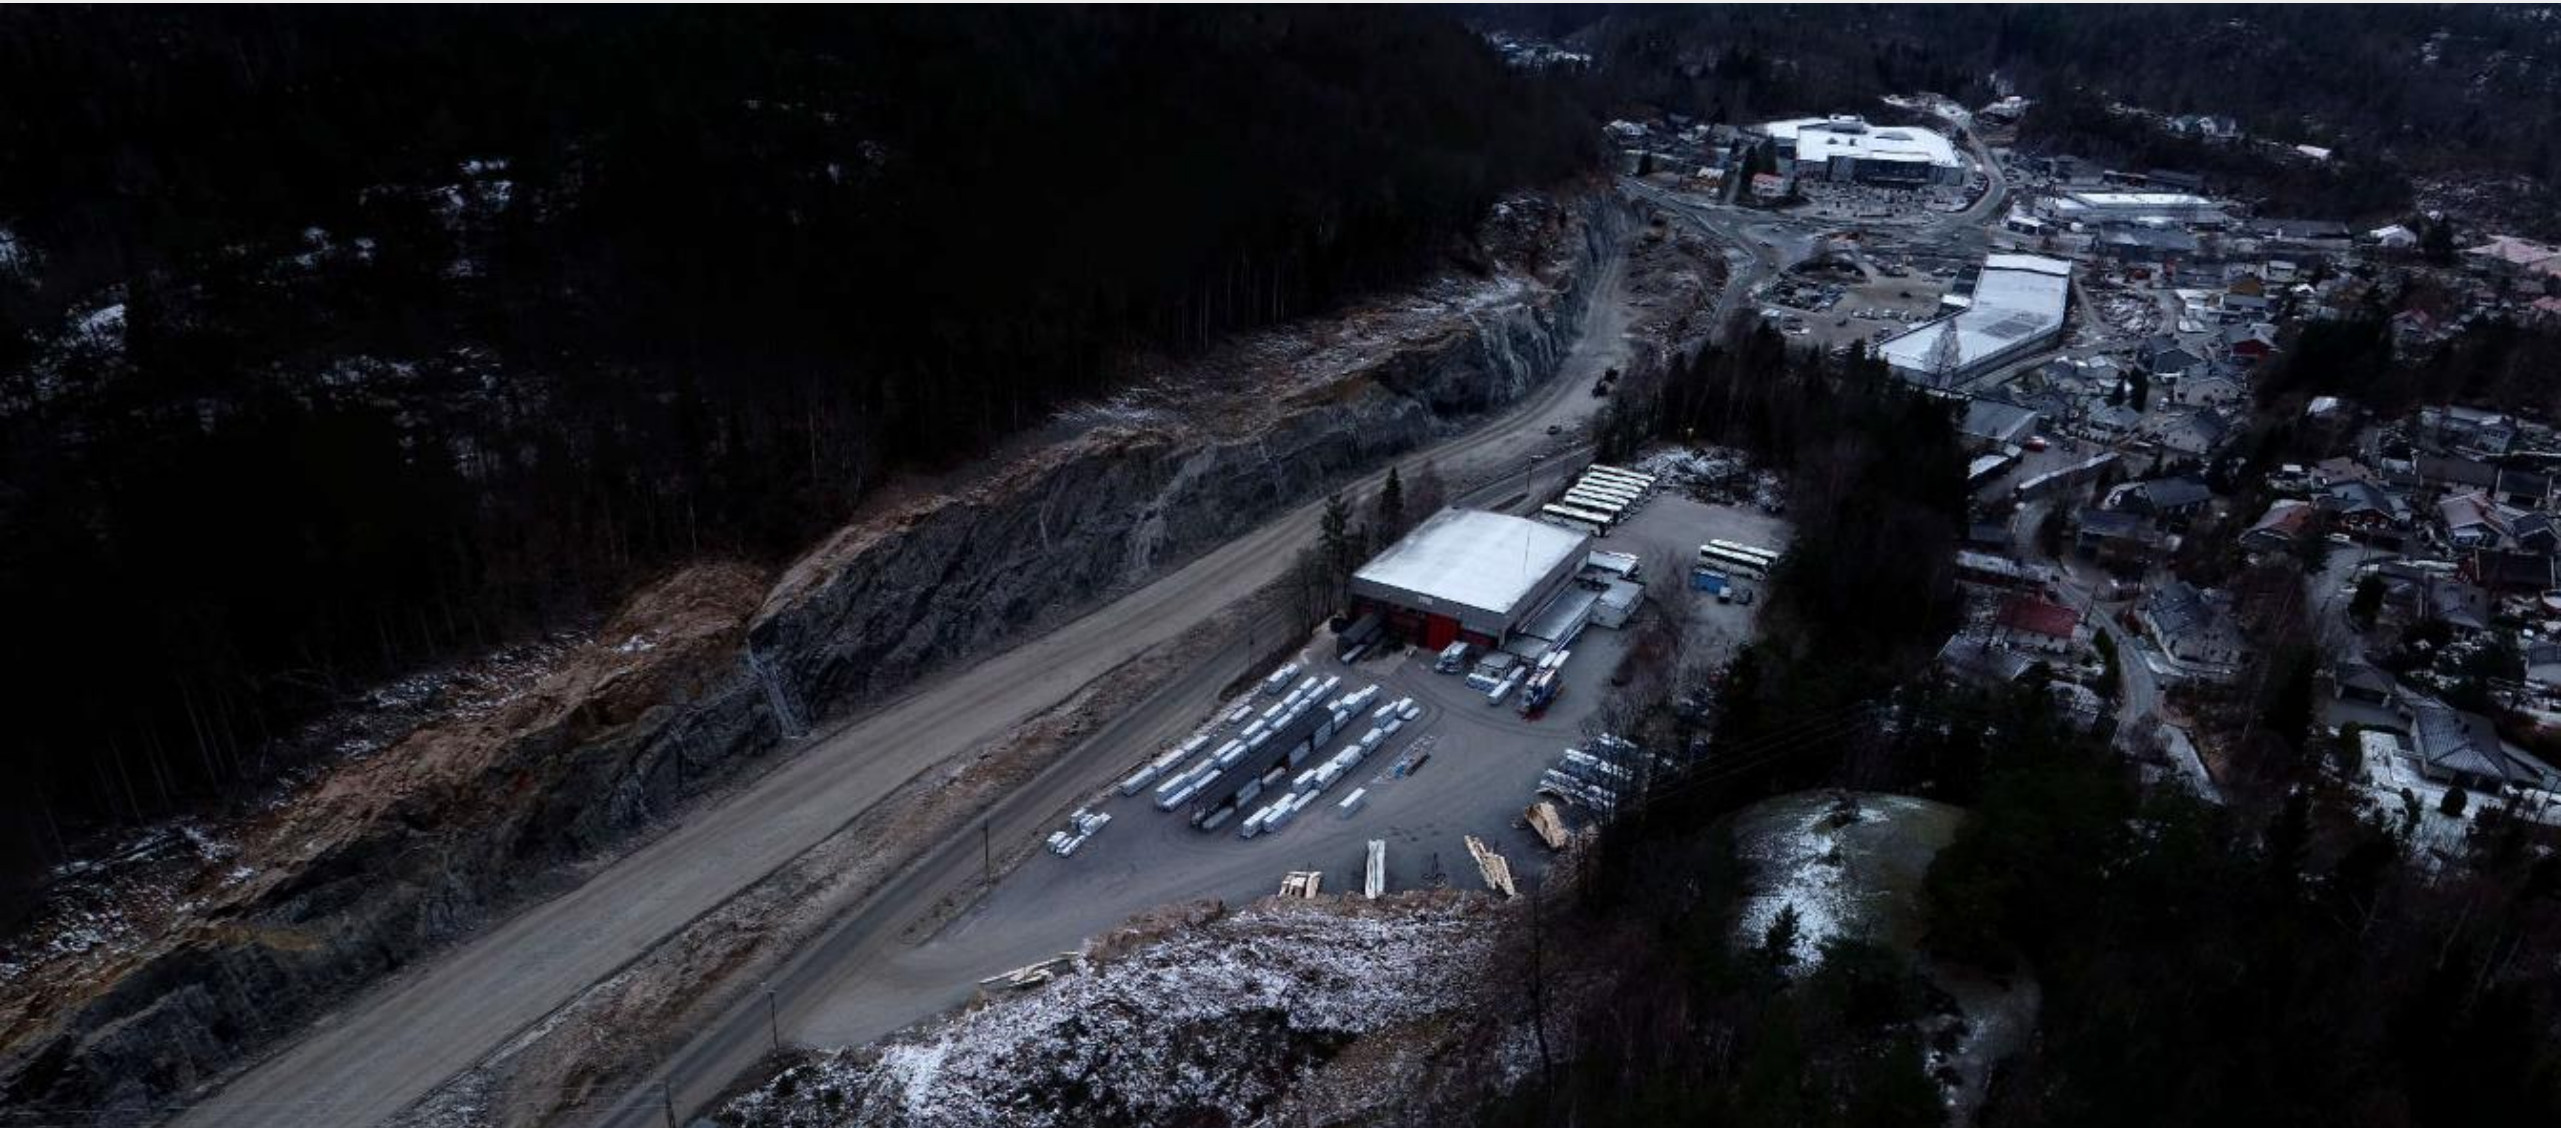
# Omfattende sprengning nær bebyggelse

- 250 000 fm<sup>3</sup> sprengt nær bebyggelse på Bergsmyr, utført i perioden mai – desember 2018
- Ca. 150 salver

- Faste boreriggoperatører og bergsprengere på hvert skift
- Bergsprenger involvert i utarbeidelse av sprengningsplan
- Delt i flere paller (< 12 m) i kritiske områder
- Korte salver. Lagt opp til «reserve-stuff» for lastemaskin for å redusere steinbehovet
- Satt igjen en kant mot bebyggelsen, plukket ned etter fullført «storproduksjon»
- Tett oppfølging, hyppige vernerunder i området
