# Tidsklemma, tsunami og litt tørrfisk

Hanne Louise Moe  
Prosjektleder  
Statens vegvesen

## Fv. 723 ved Gartnesodden

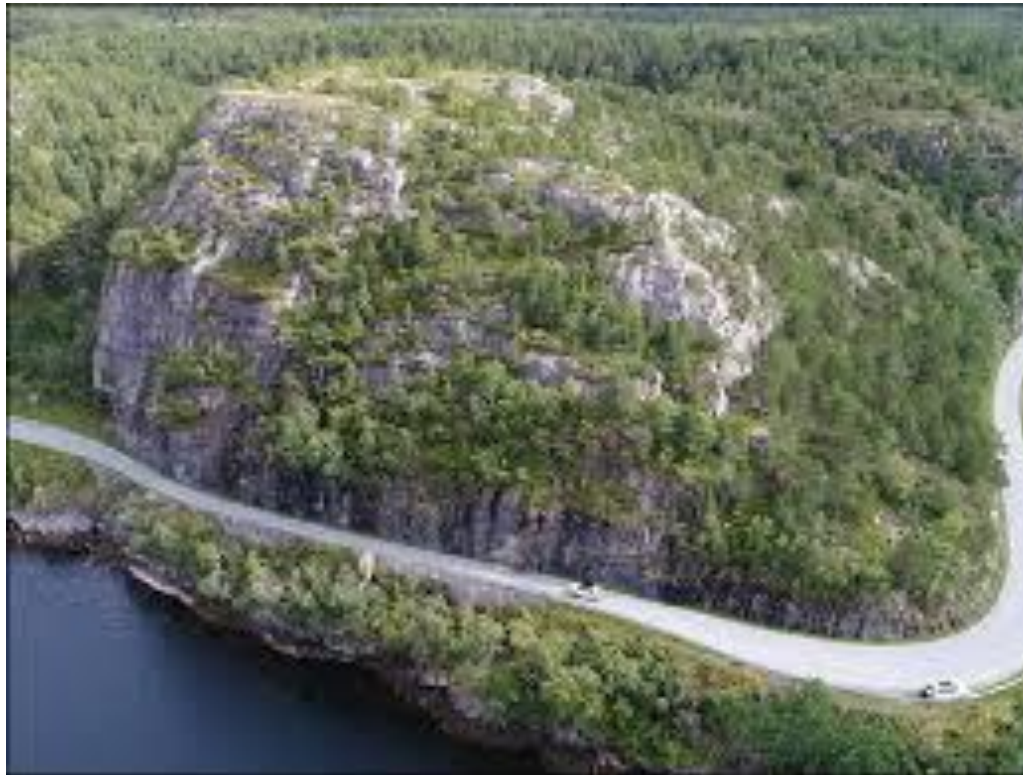
- Transportene til Harbakkfjellet skal gå på fv. 723 og forbi Gartnesodden
- For smal veg
- For krappe svinger
- Høy bergskjæring på innsiden
- Bratt ned i sjøen på utsiden
- Meget skrøpelige støttemurer på utsiden

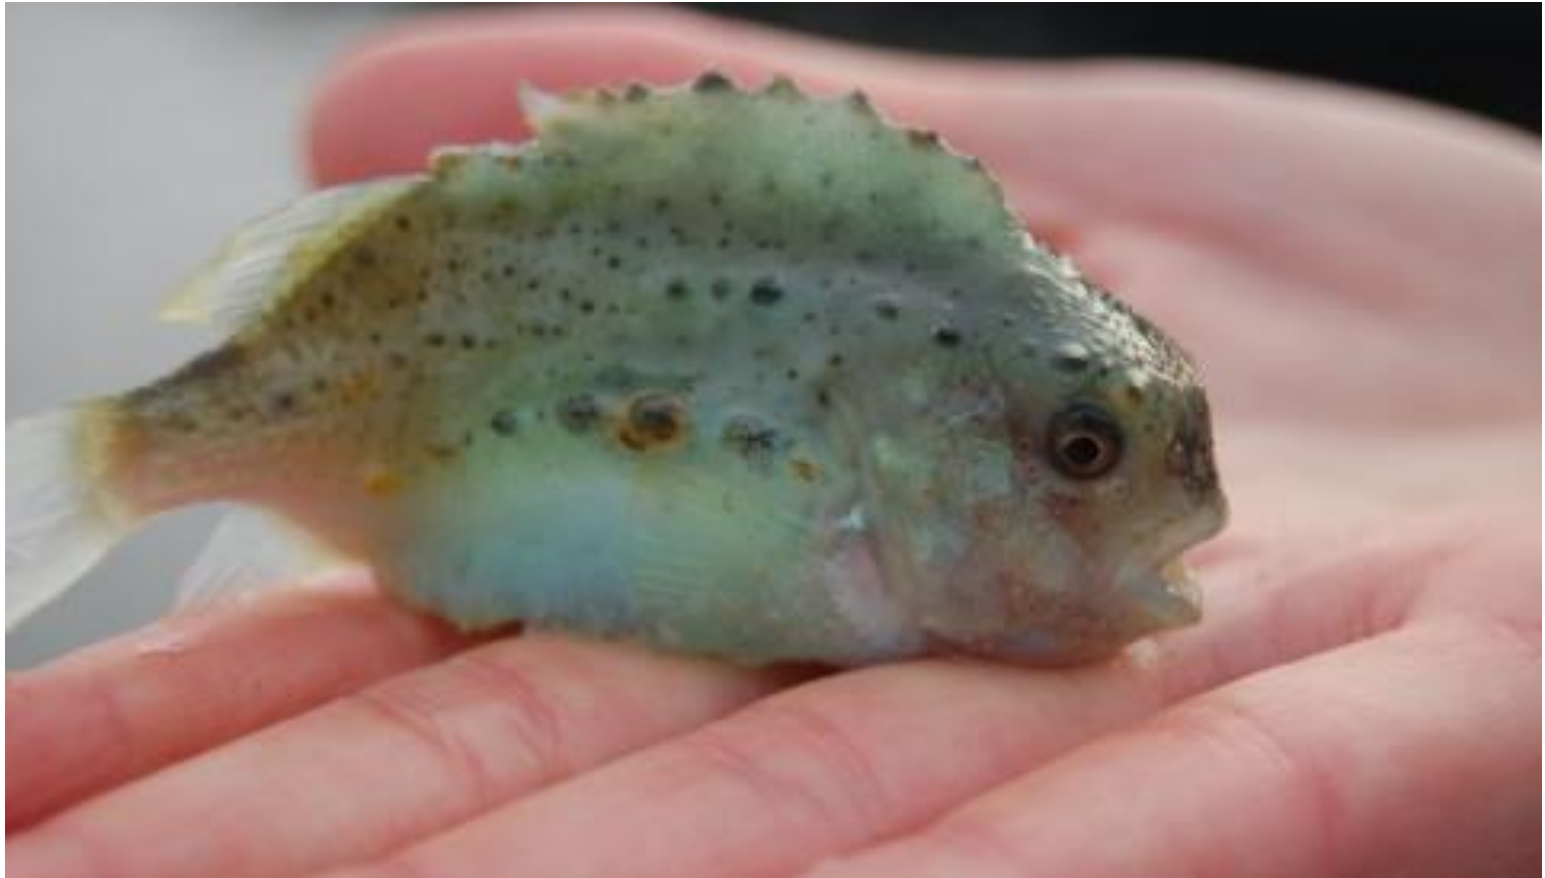
# Rognkjeksanlegget

- Lerøy Midt produserer 1 mill. rognkjeksyngel i året
- Flere «generasjoner» samtidig
- Rensefisk som spiser lakselus
- Landbasert anlegg
- Sjøvannsinntak i nærheten, på dypt vann utenfor fjordterskelen

- Tilslamming både ved mudring, dumping og sprenging av stein på sjøen
- Generelt unngå tilslamming av sjøen i størst mulig grad
- Siltgardin mellom holmene, holde tilslamming inne i fjorden
- Fiskeyngelen sårbar for partikler i vannet
- Kartlagt og merket sjøvannsinntaket til rognkjeksanlegget
- Kontinuerlig måling av vannkvalitet/partikkelinnhold i sjøen
- Anlegget overvåker også kontinuerlig vannkvaliteten inn i anlegget

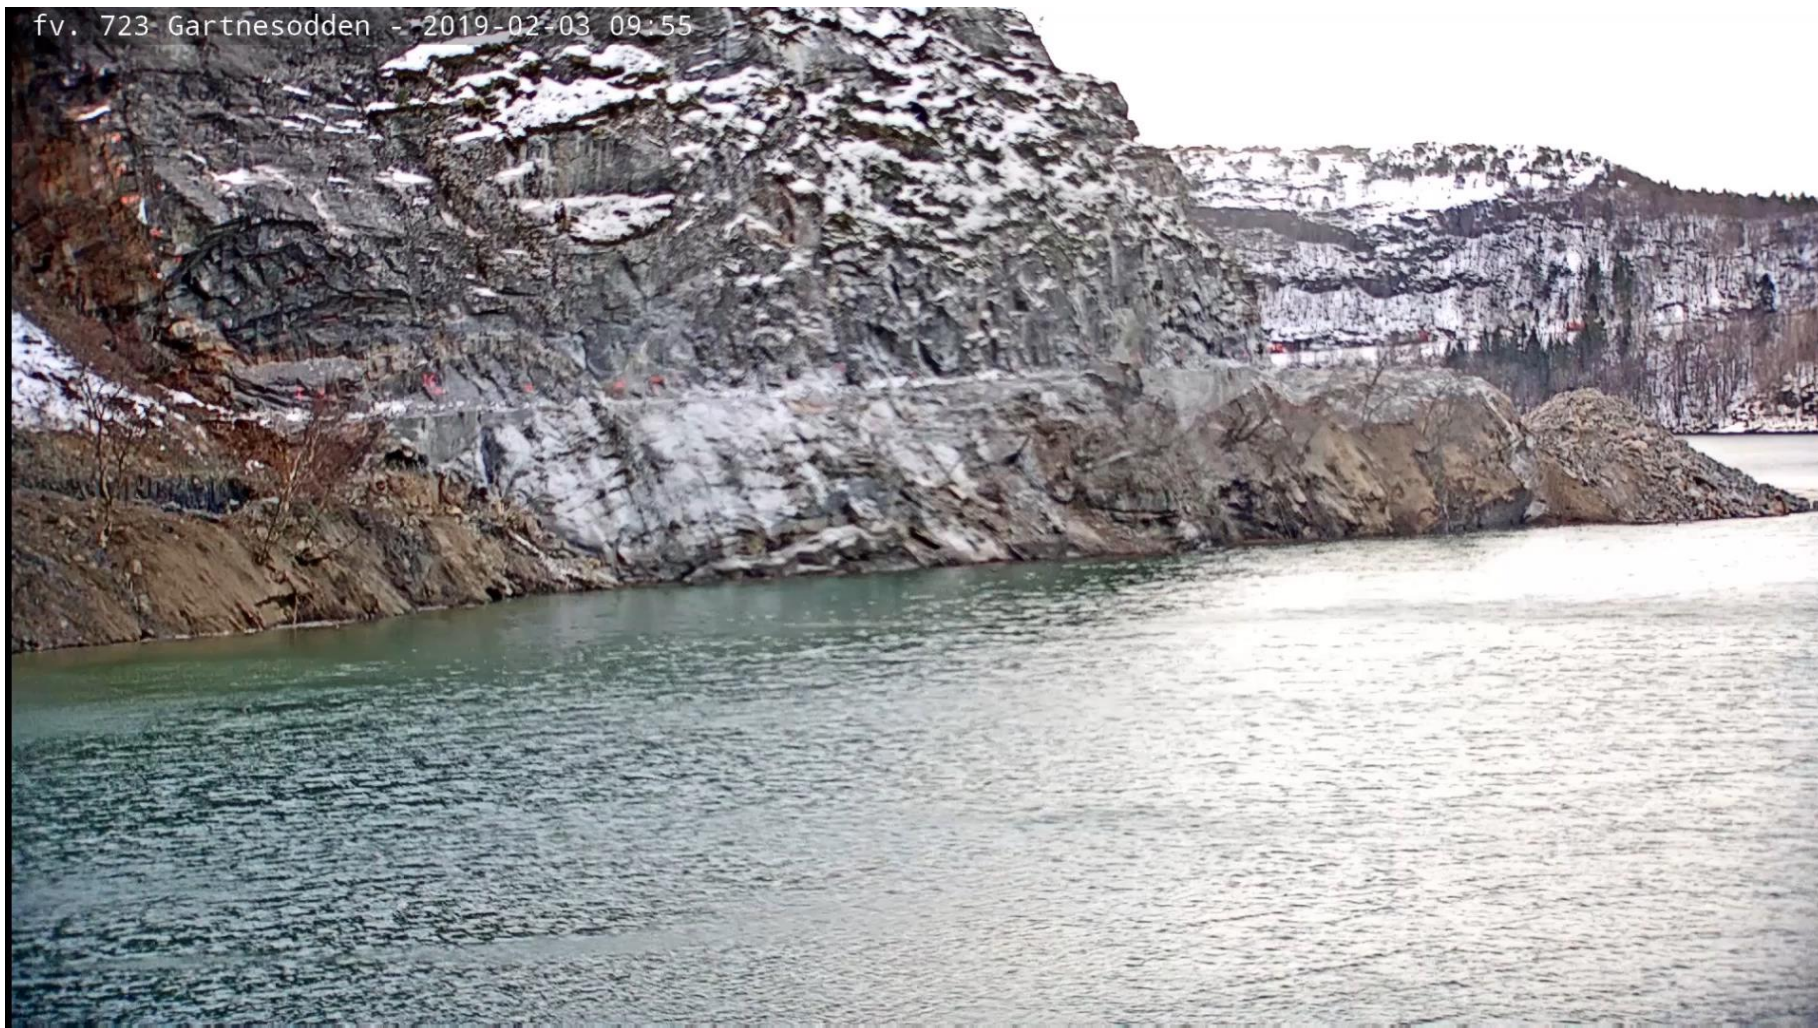
fv. 723 Gartnesodden - 2019-02-03 09:55

- Avgjørende å beholde ei gjenstående hylle for å få reetablert og åpnet vegen raskt
  - Grundig planlegging og logistikk på folk, maskiner, materialer og utstyr
  - Salvestørrelse ca. 7000 m<sup>3</sup>
  - Ca. 5 tonn sprengstoff (slurry i hovedsak)
  - Planlegging av salva
    - borplan
    - ladeplan
    - tennplan
  - Steinmassene som planlagt delvis direkte i sjøen, resten lastet ut
- 
- **Salva gikk helt som planlagt!**

- Hadde påregnet en flodbølge
- Folk var evakuert
- Eierne var bedt om å fjerne verdigjenstander
- Mange tilskuere, mange som filmet
- Bølgen ble maks stor pga. høy flo
- Pratet med nausteieren og andre berørte med en gang etterpå
- Relativt små verdier som gikk tapt
- Skader og tap vil selvsagt bli erstattet
- Geir Otto Krogstad filmet «blinkskuddet» av tsunamien
