# **FJELLSPRENGNINGSTEKNIKK**

# **BERGMEKANIKK**

# **GEOTEKNIKK**

***Hovedarrangør:***  
**NORSK JORD- OG FJELLTEKNISK FORBUND**

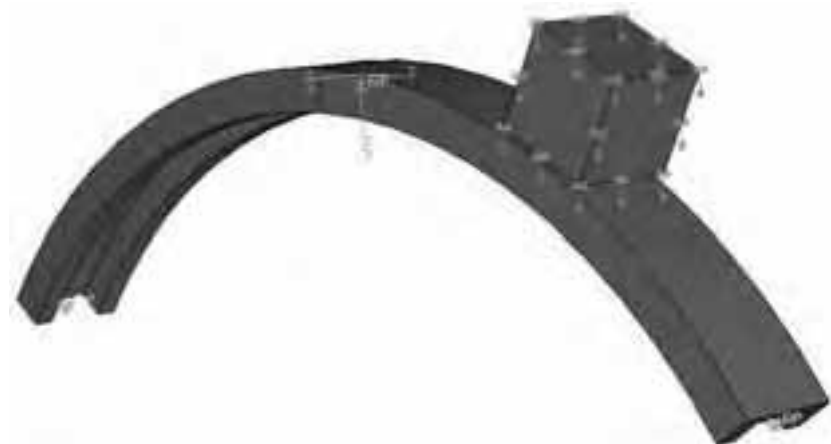
Figur 18.2 Illustrasjon av randbetingelser for beregningsmodell

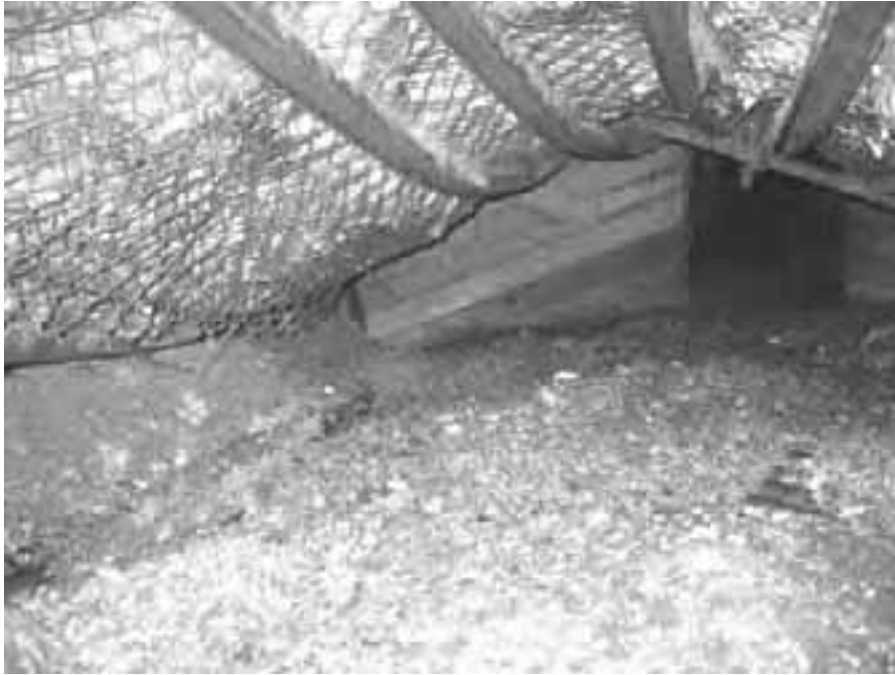
Figur 18.3 Før rehab, omr A3 – rasmasser på hvelv og i nett som henger på stålprofiler

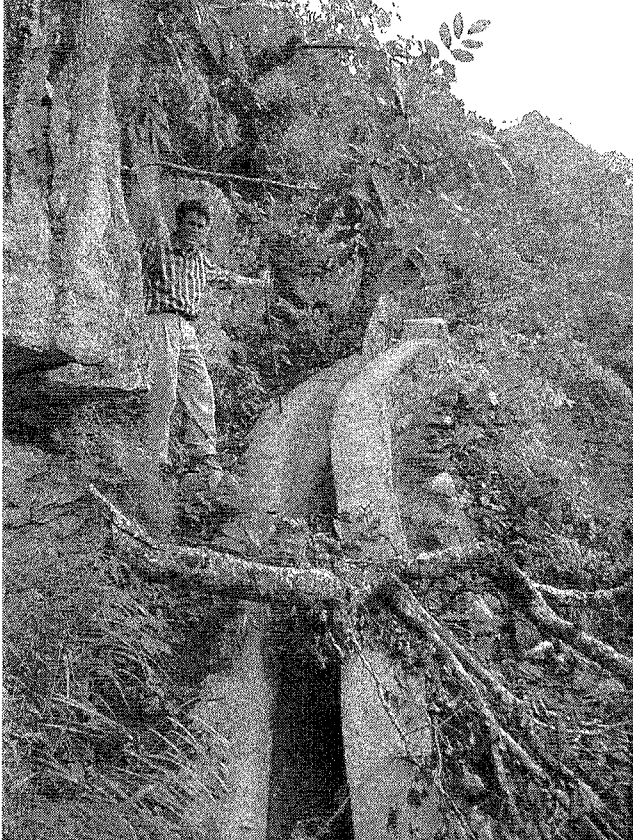
| Photo No. | Photograph | Description |
|---|---|---|
| 6 | | Surface drain from zone 3 through zones 2 and 1. |

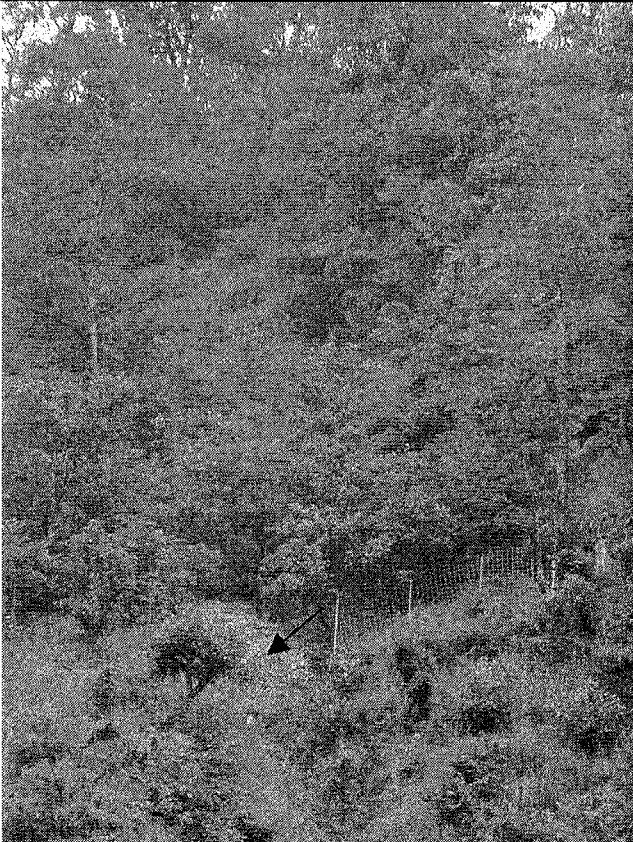
| Photo No. | Photograph | Description |
|---|---|---|
| 8 | | Overview of upper part of gully in zone 3 with new gabion / rip-rap structure to support previous failed area (arrow). Potentially unstable rock outcrop in upper part of photograph (ringed) |

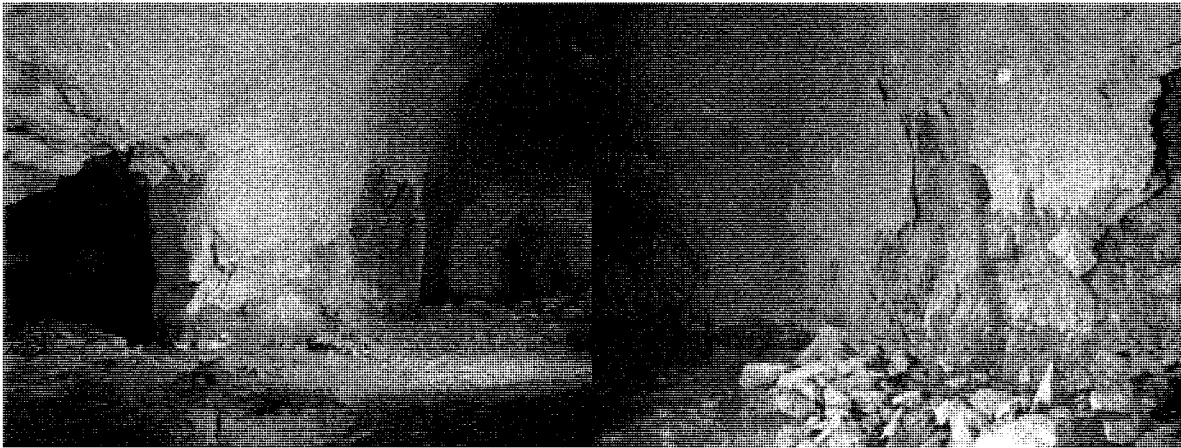
*Figure 20. Spalling in the distributor tunnels*

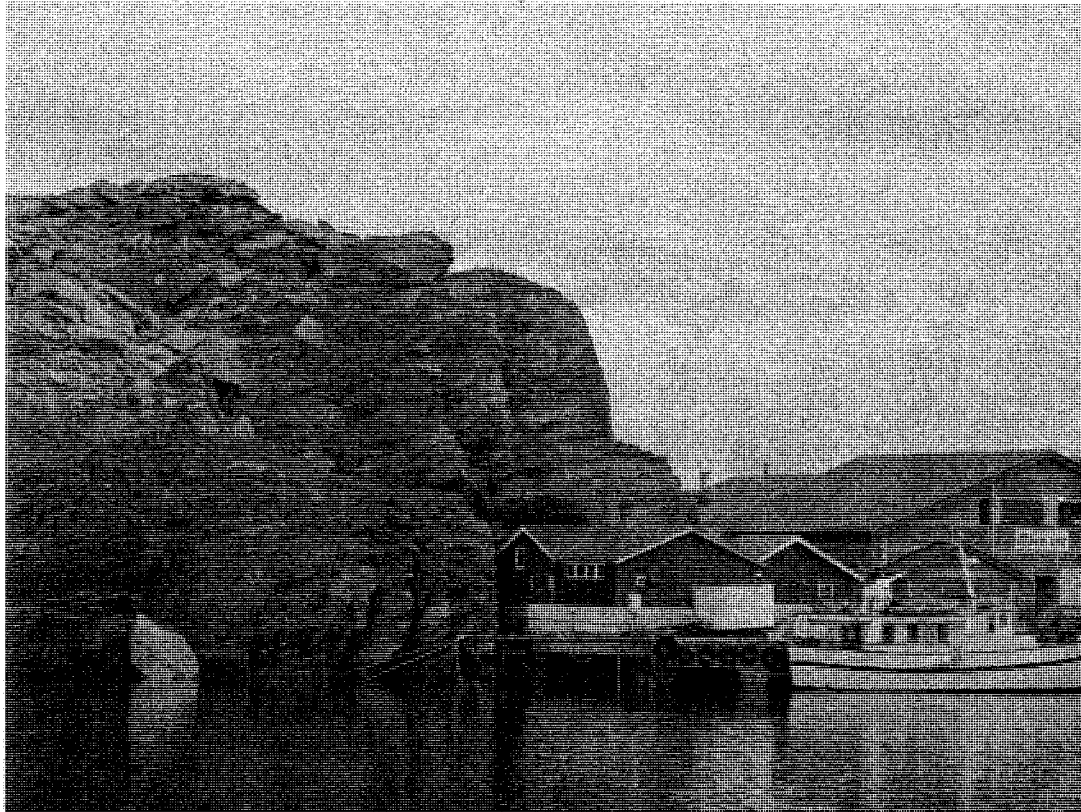
Bilde 12 : Lagdelingen faller noen grader mot øst. Det nær vertikale hovedsprekkesystemet forløper SSØ – NNV.

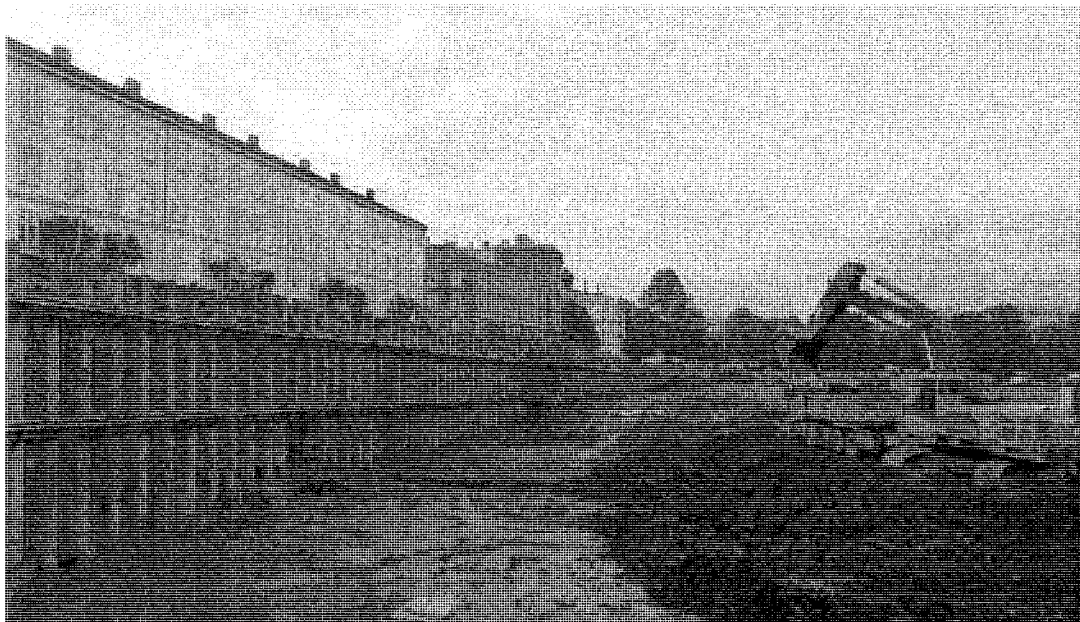
*Fig.7. Spuntvegg mot Sofiesgate i begynnelsen av september 2005*
