## **ALUNSKIFER OG SVARTSKIFERHOLDIGE LØSMASSER – OPS RV. 3/25 PROSJEKTET**

### **Alum shale and Alum shale derived moraines containing black shale – BOP Rv. 3/25 project**

Lars Bjerkeli, Skanska Norge

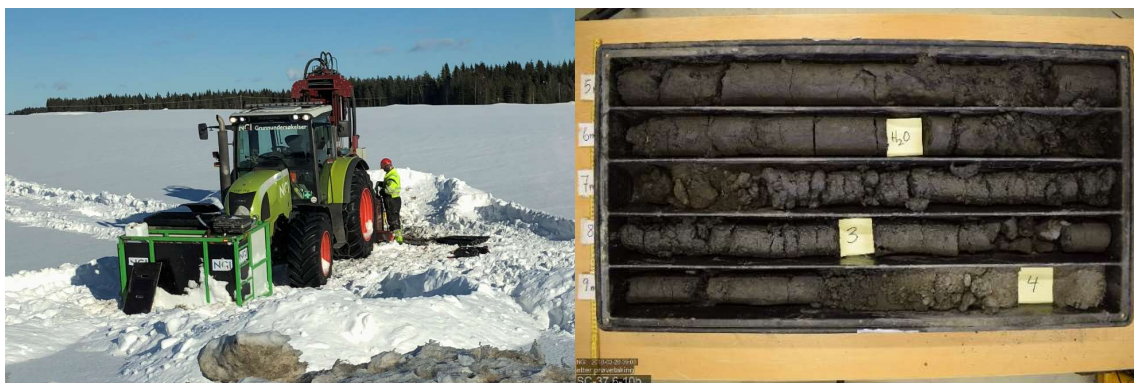
Fig. 2 Borerigg med Sonic Drilling utstyr og borekjerner som ble tatt opp

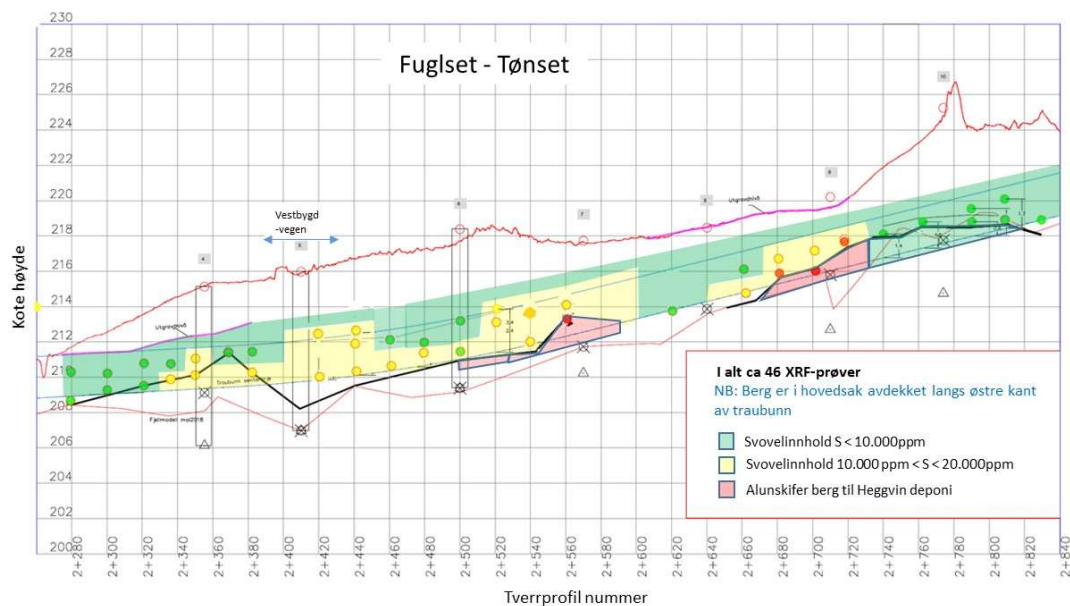
Basert på pXRF resultatene fra graveprøver og tilsvarende prøver fra berg, ble det etablert en mere nøyaktig versjon av skissene som vist i figur 3 for massene som lå under «grønne masser». Et eksempel på en slik forbedret skisse er vist i figur 5.

Fig. 5 Skisse som viser detaljert inndeling av svartskifermasser i skjæring før uttak

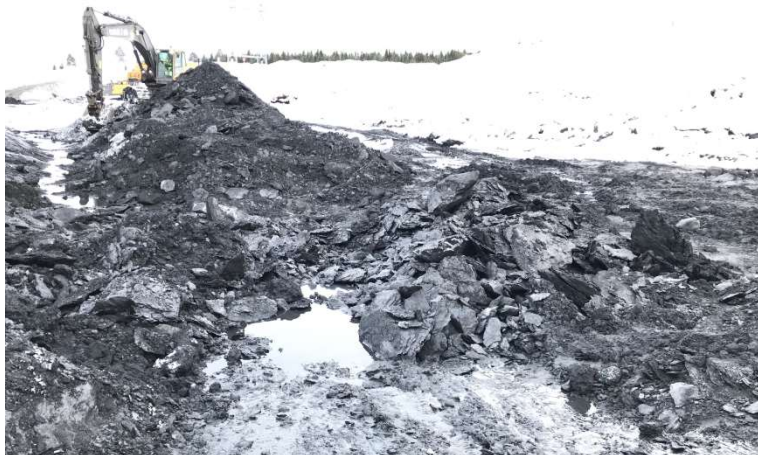
All svartskifer berg som ble karakterisert som alunskifer og/eller berg med potensial for sur avrenning ble kjørt til deponi hos Heggvin Alun AS. Berget ble i hovedsak pigget ut for å unngå nedknusning til finstoff ved sprengning. Alunskiferen ble lastet på bil, og eventuell mellomagring var kun forbundet med logistikk for utkjøring og i svært korte tidsperioder.

Fig. 7 Alunskifer på traubunn klar til opplasting på bil og utkjøring til Heggvin Alun AS

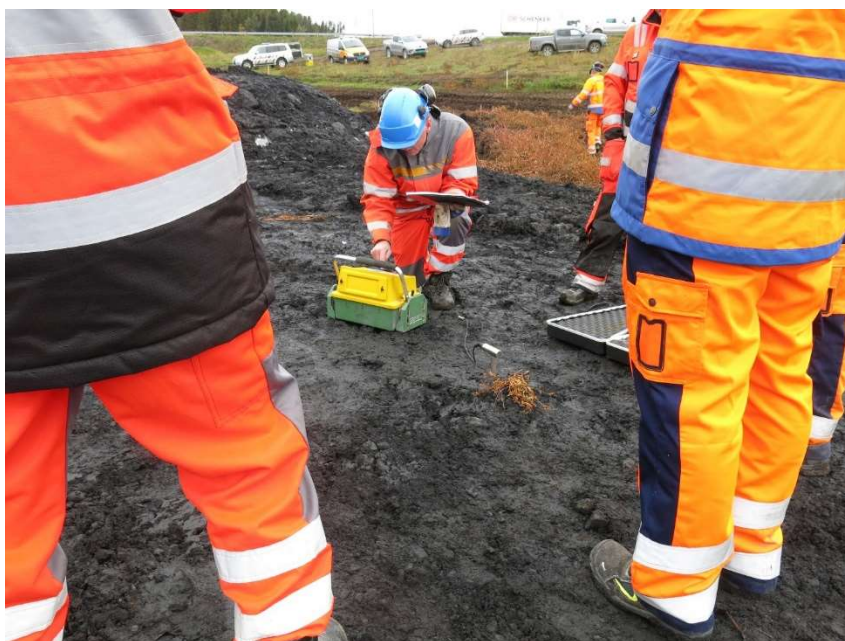
Oppnådd komprimering av massene ble dokumentert ved Troxlermålinger, både underveis ved utlegging i ulike områder, og som endelig sluttokumentasjon for prosjektet

Fig. 9 Troxler-måling for kontroll av komprimeringsgrad
