REHABILITERING TYHOLT-TUNNELEN ETTERINJEKSJON

Fjellsprengningsdagen 26.november 2020

Tyholt-tunnelen påhugg Leangen

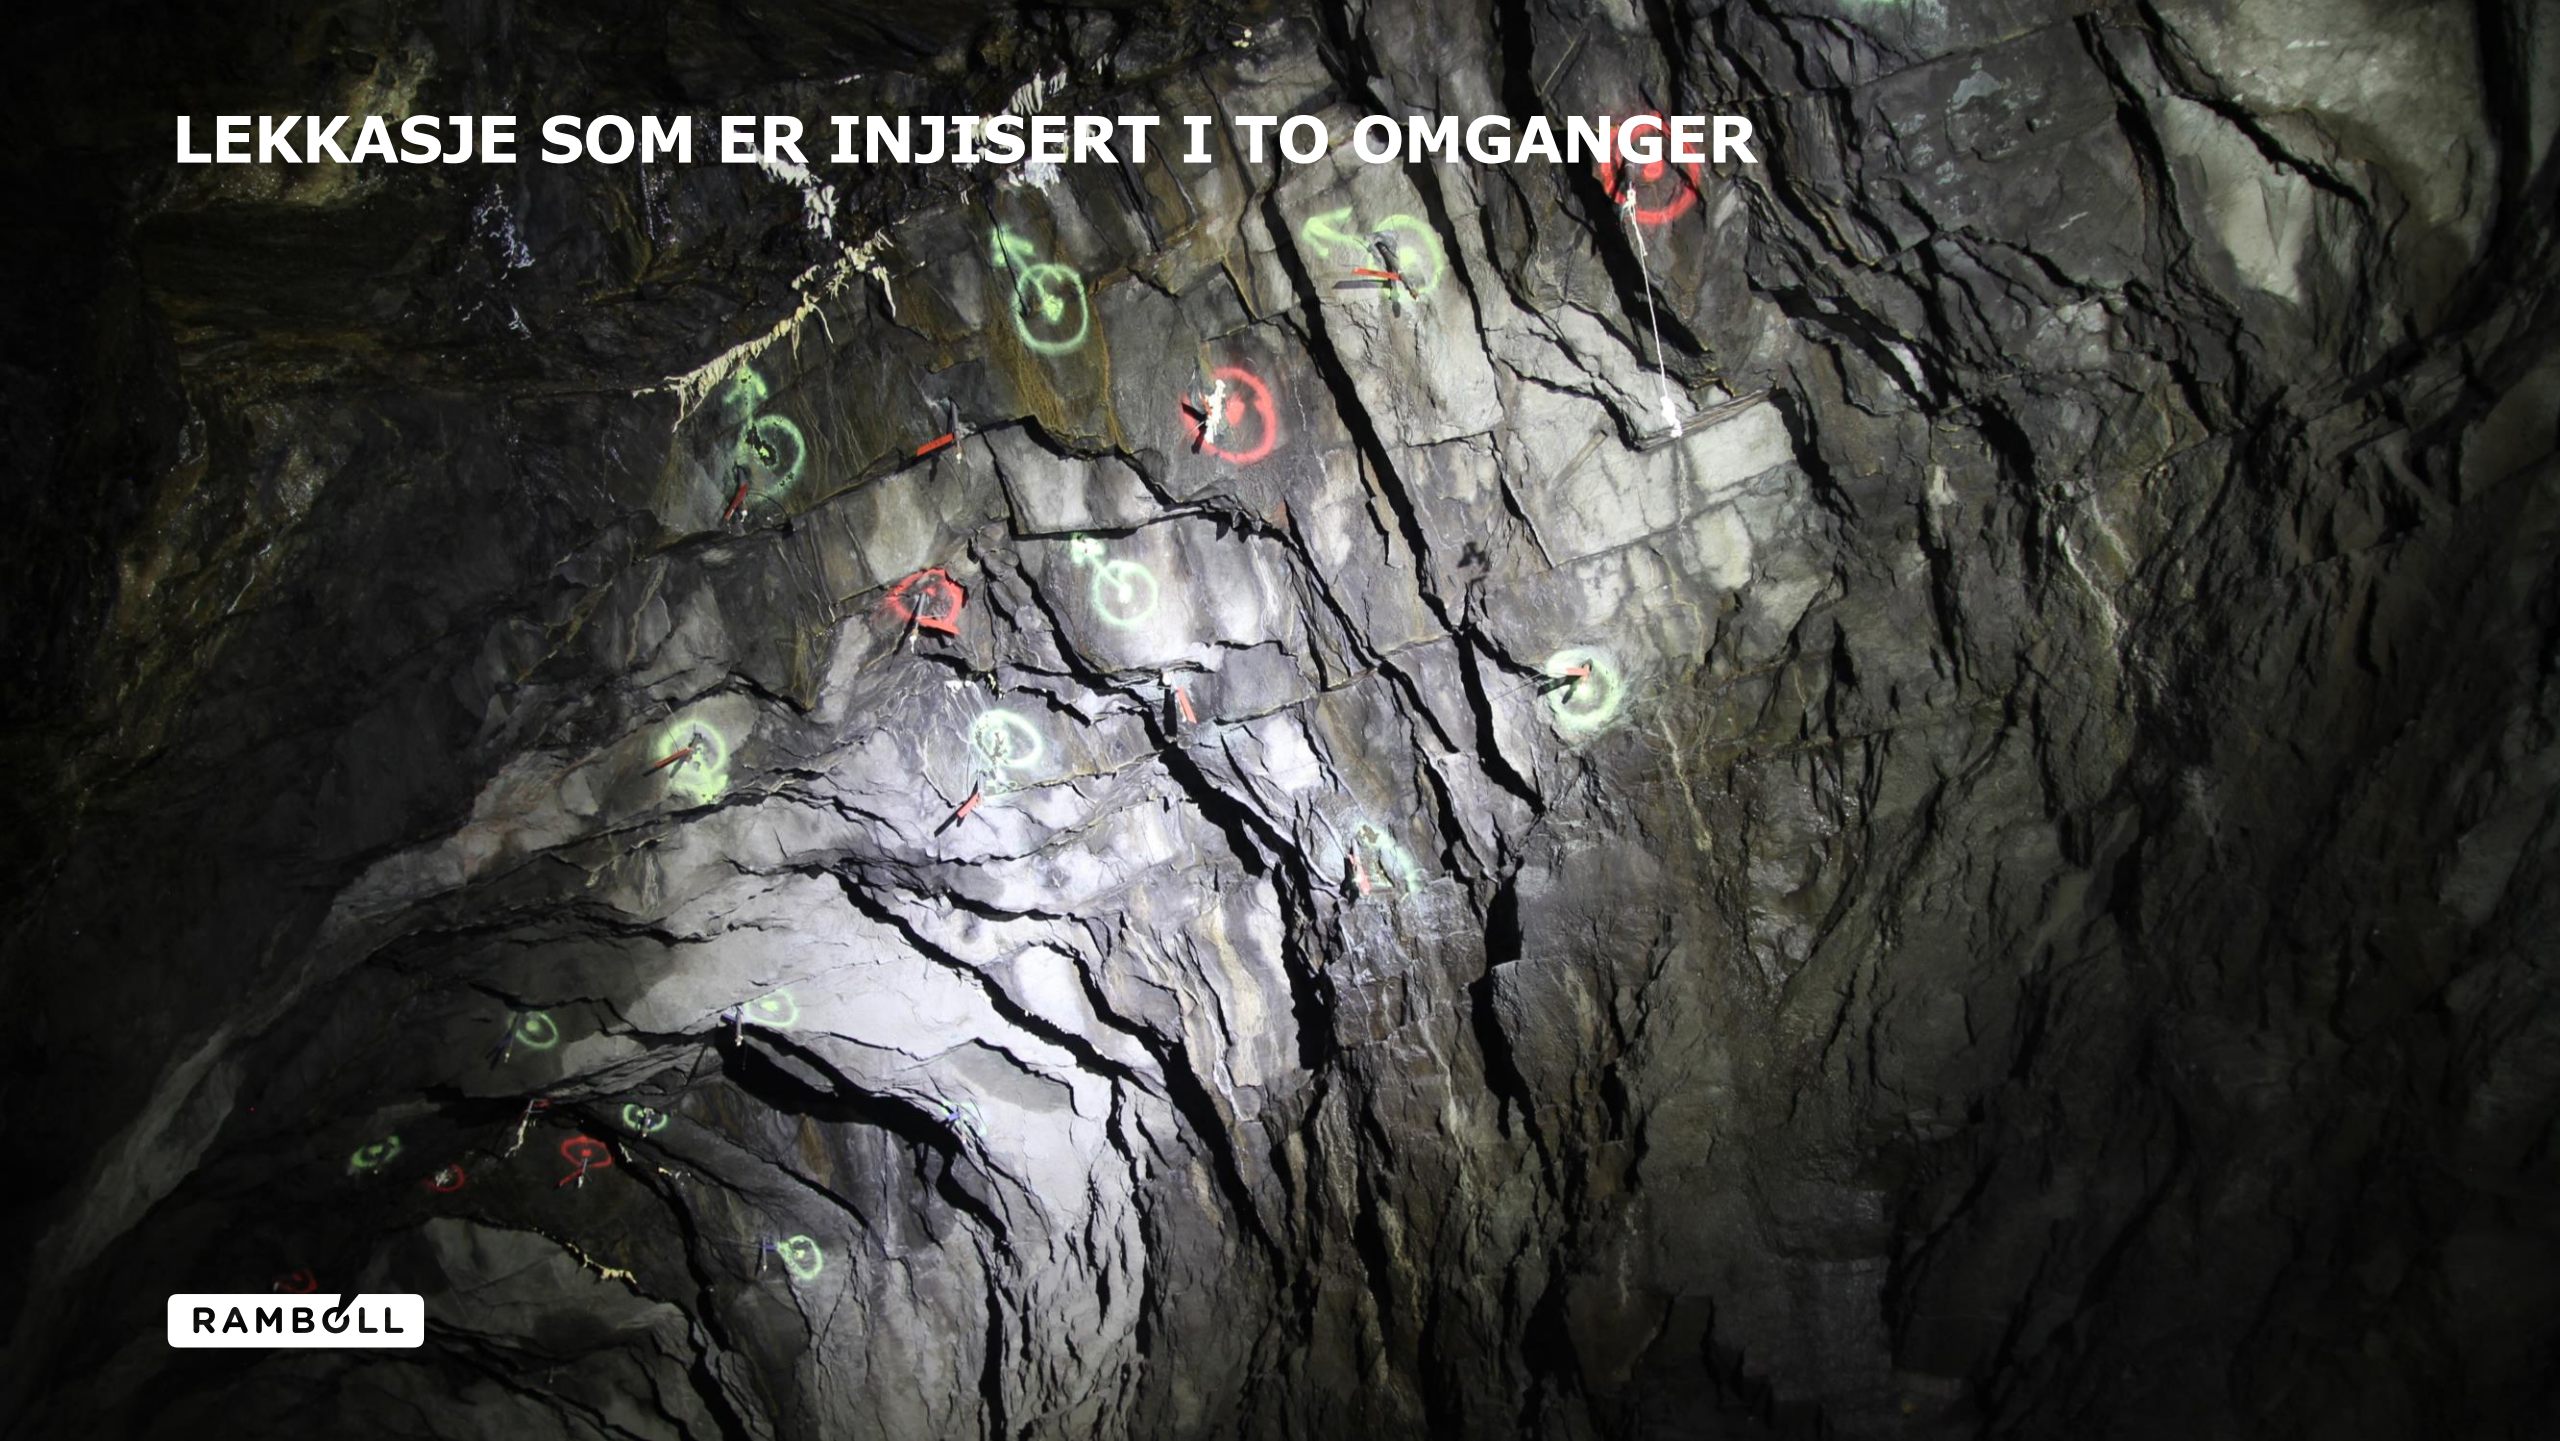
LEKKASJE SOM ER INJISERT I TO OMGANGER

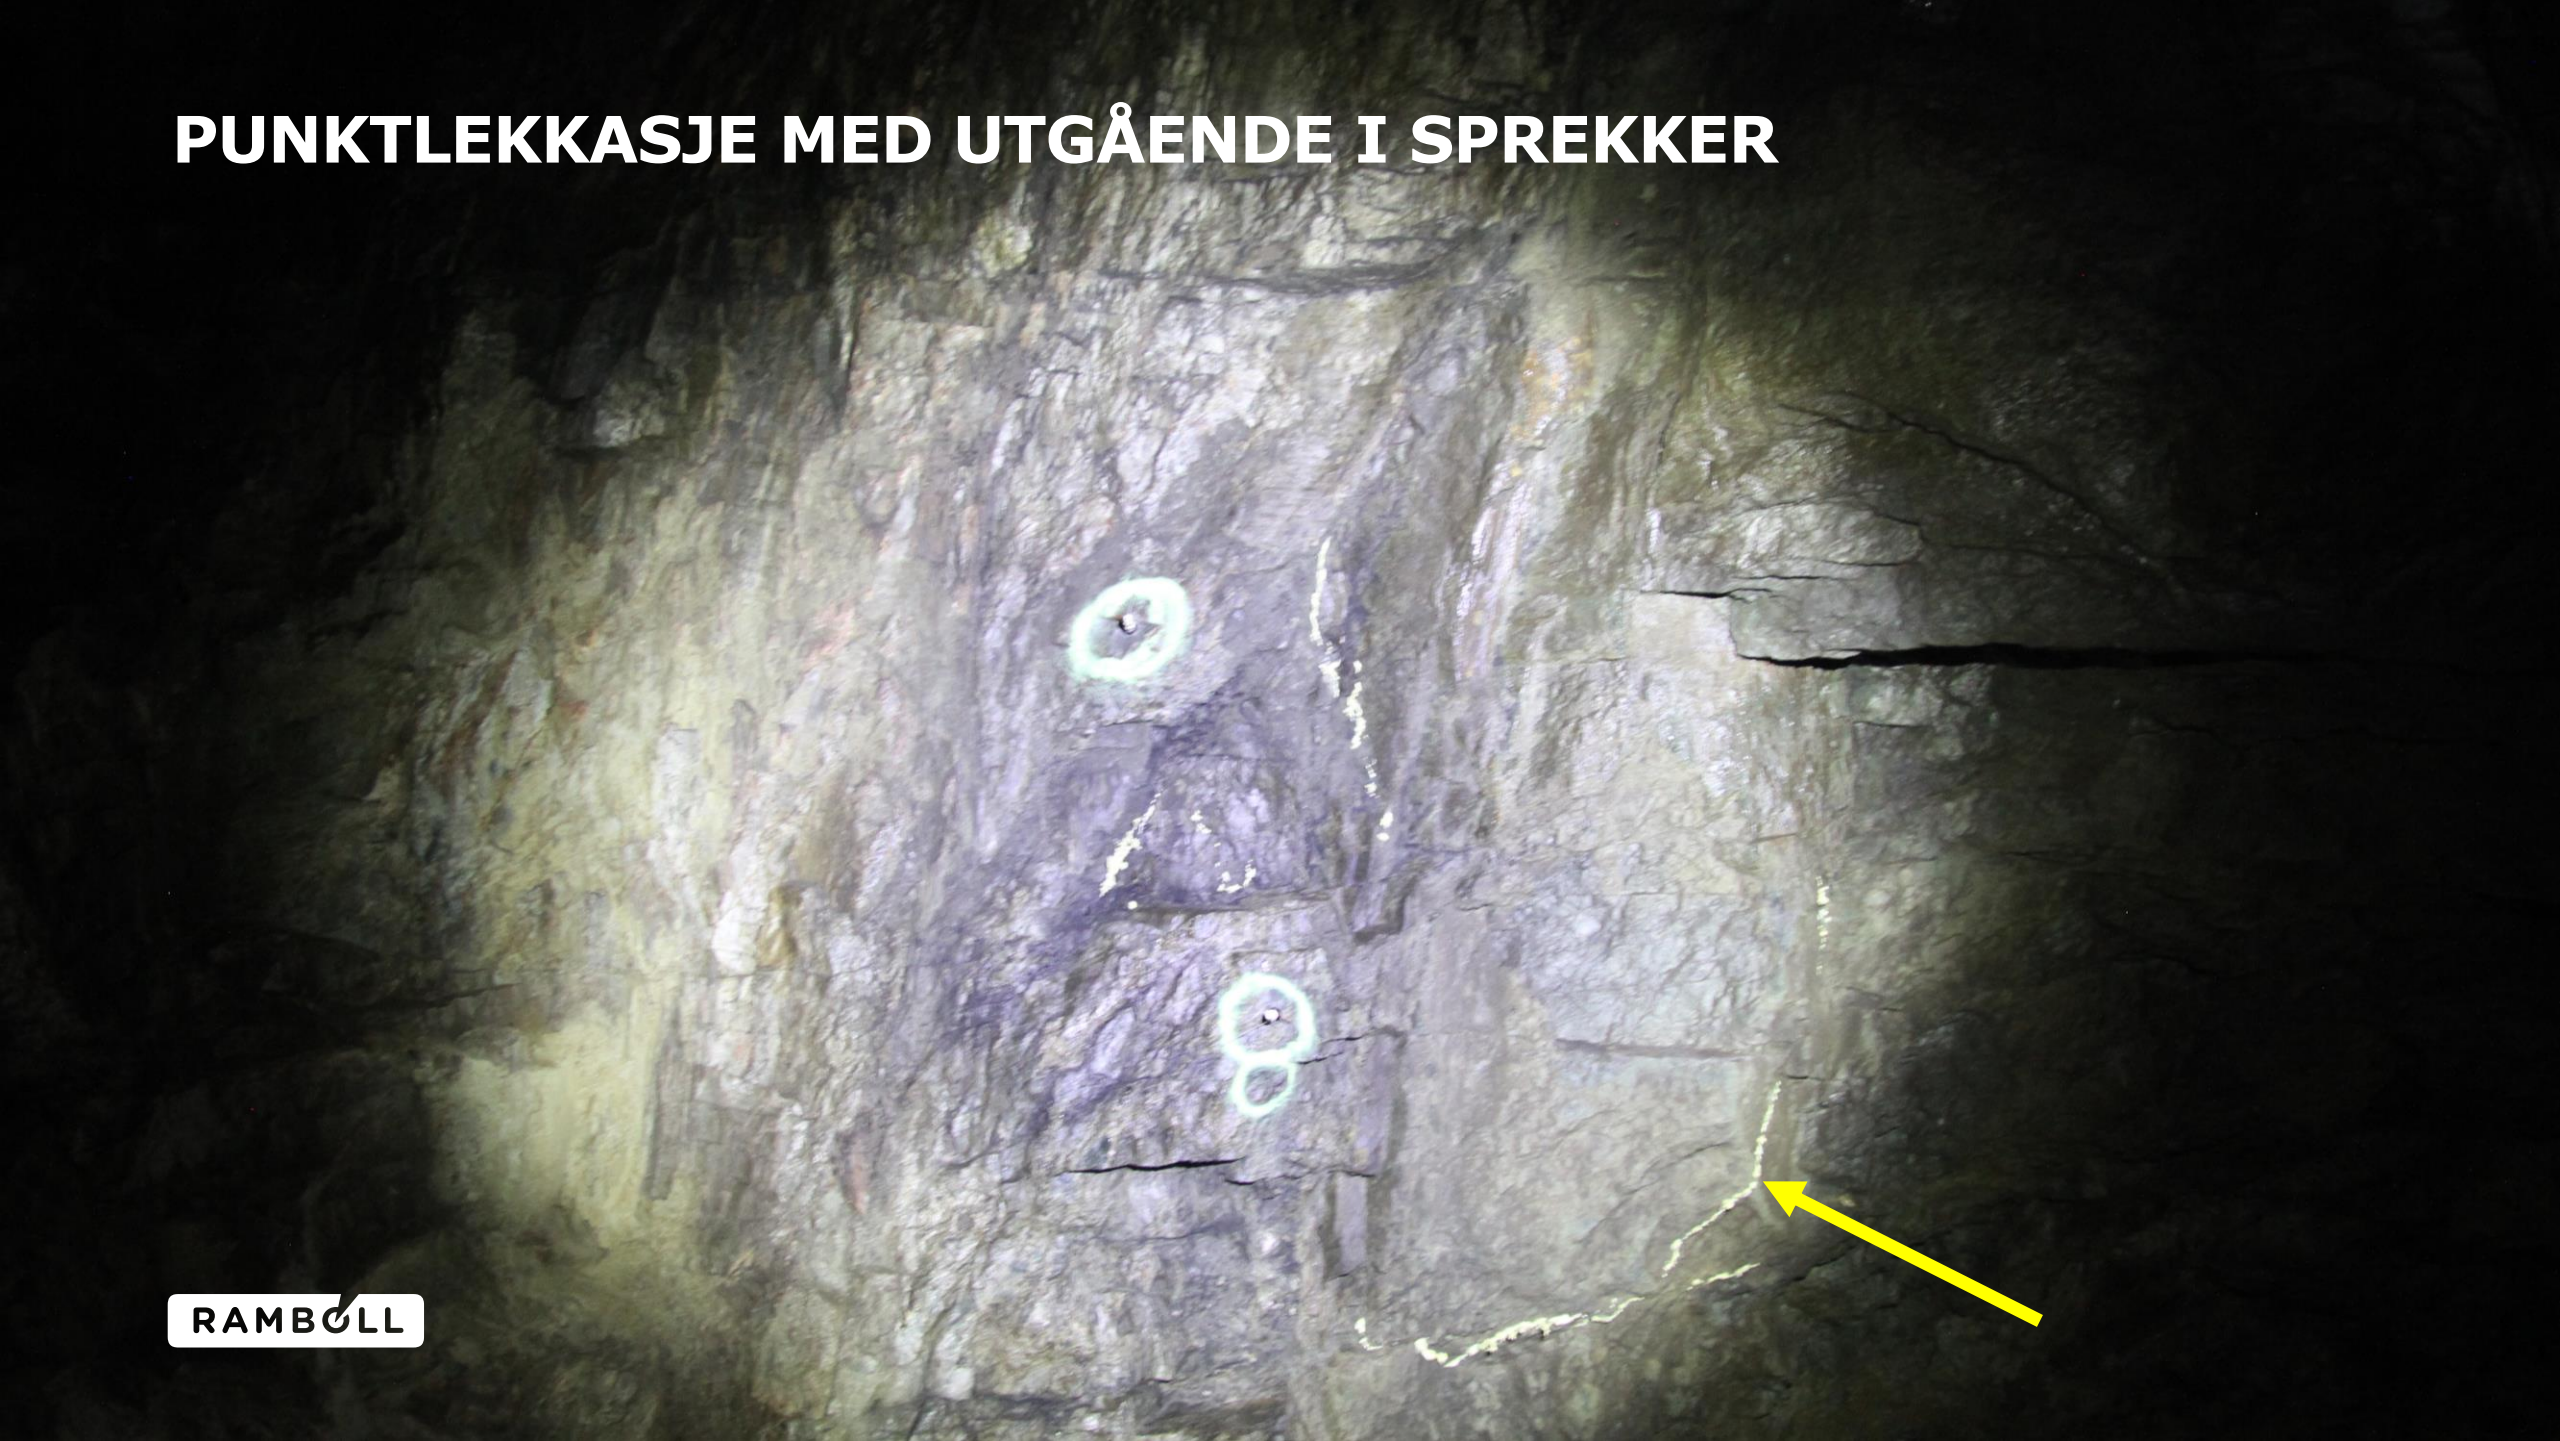
PUNKTLEKKASJE MED UTGÅENDE I SPREKKER

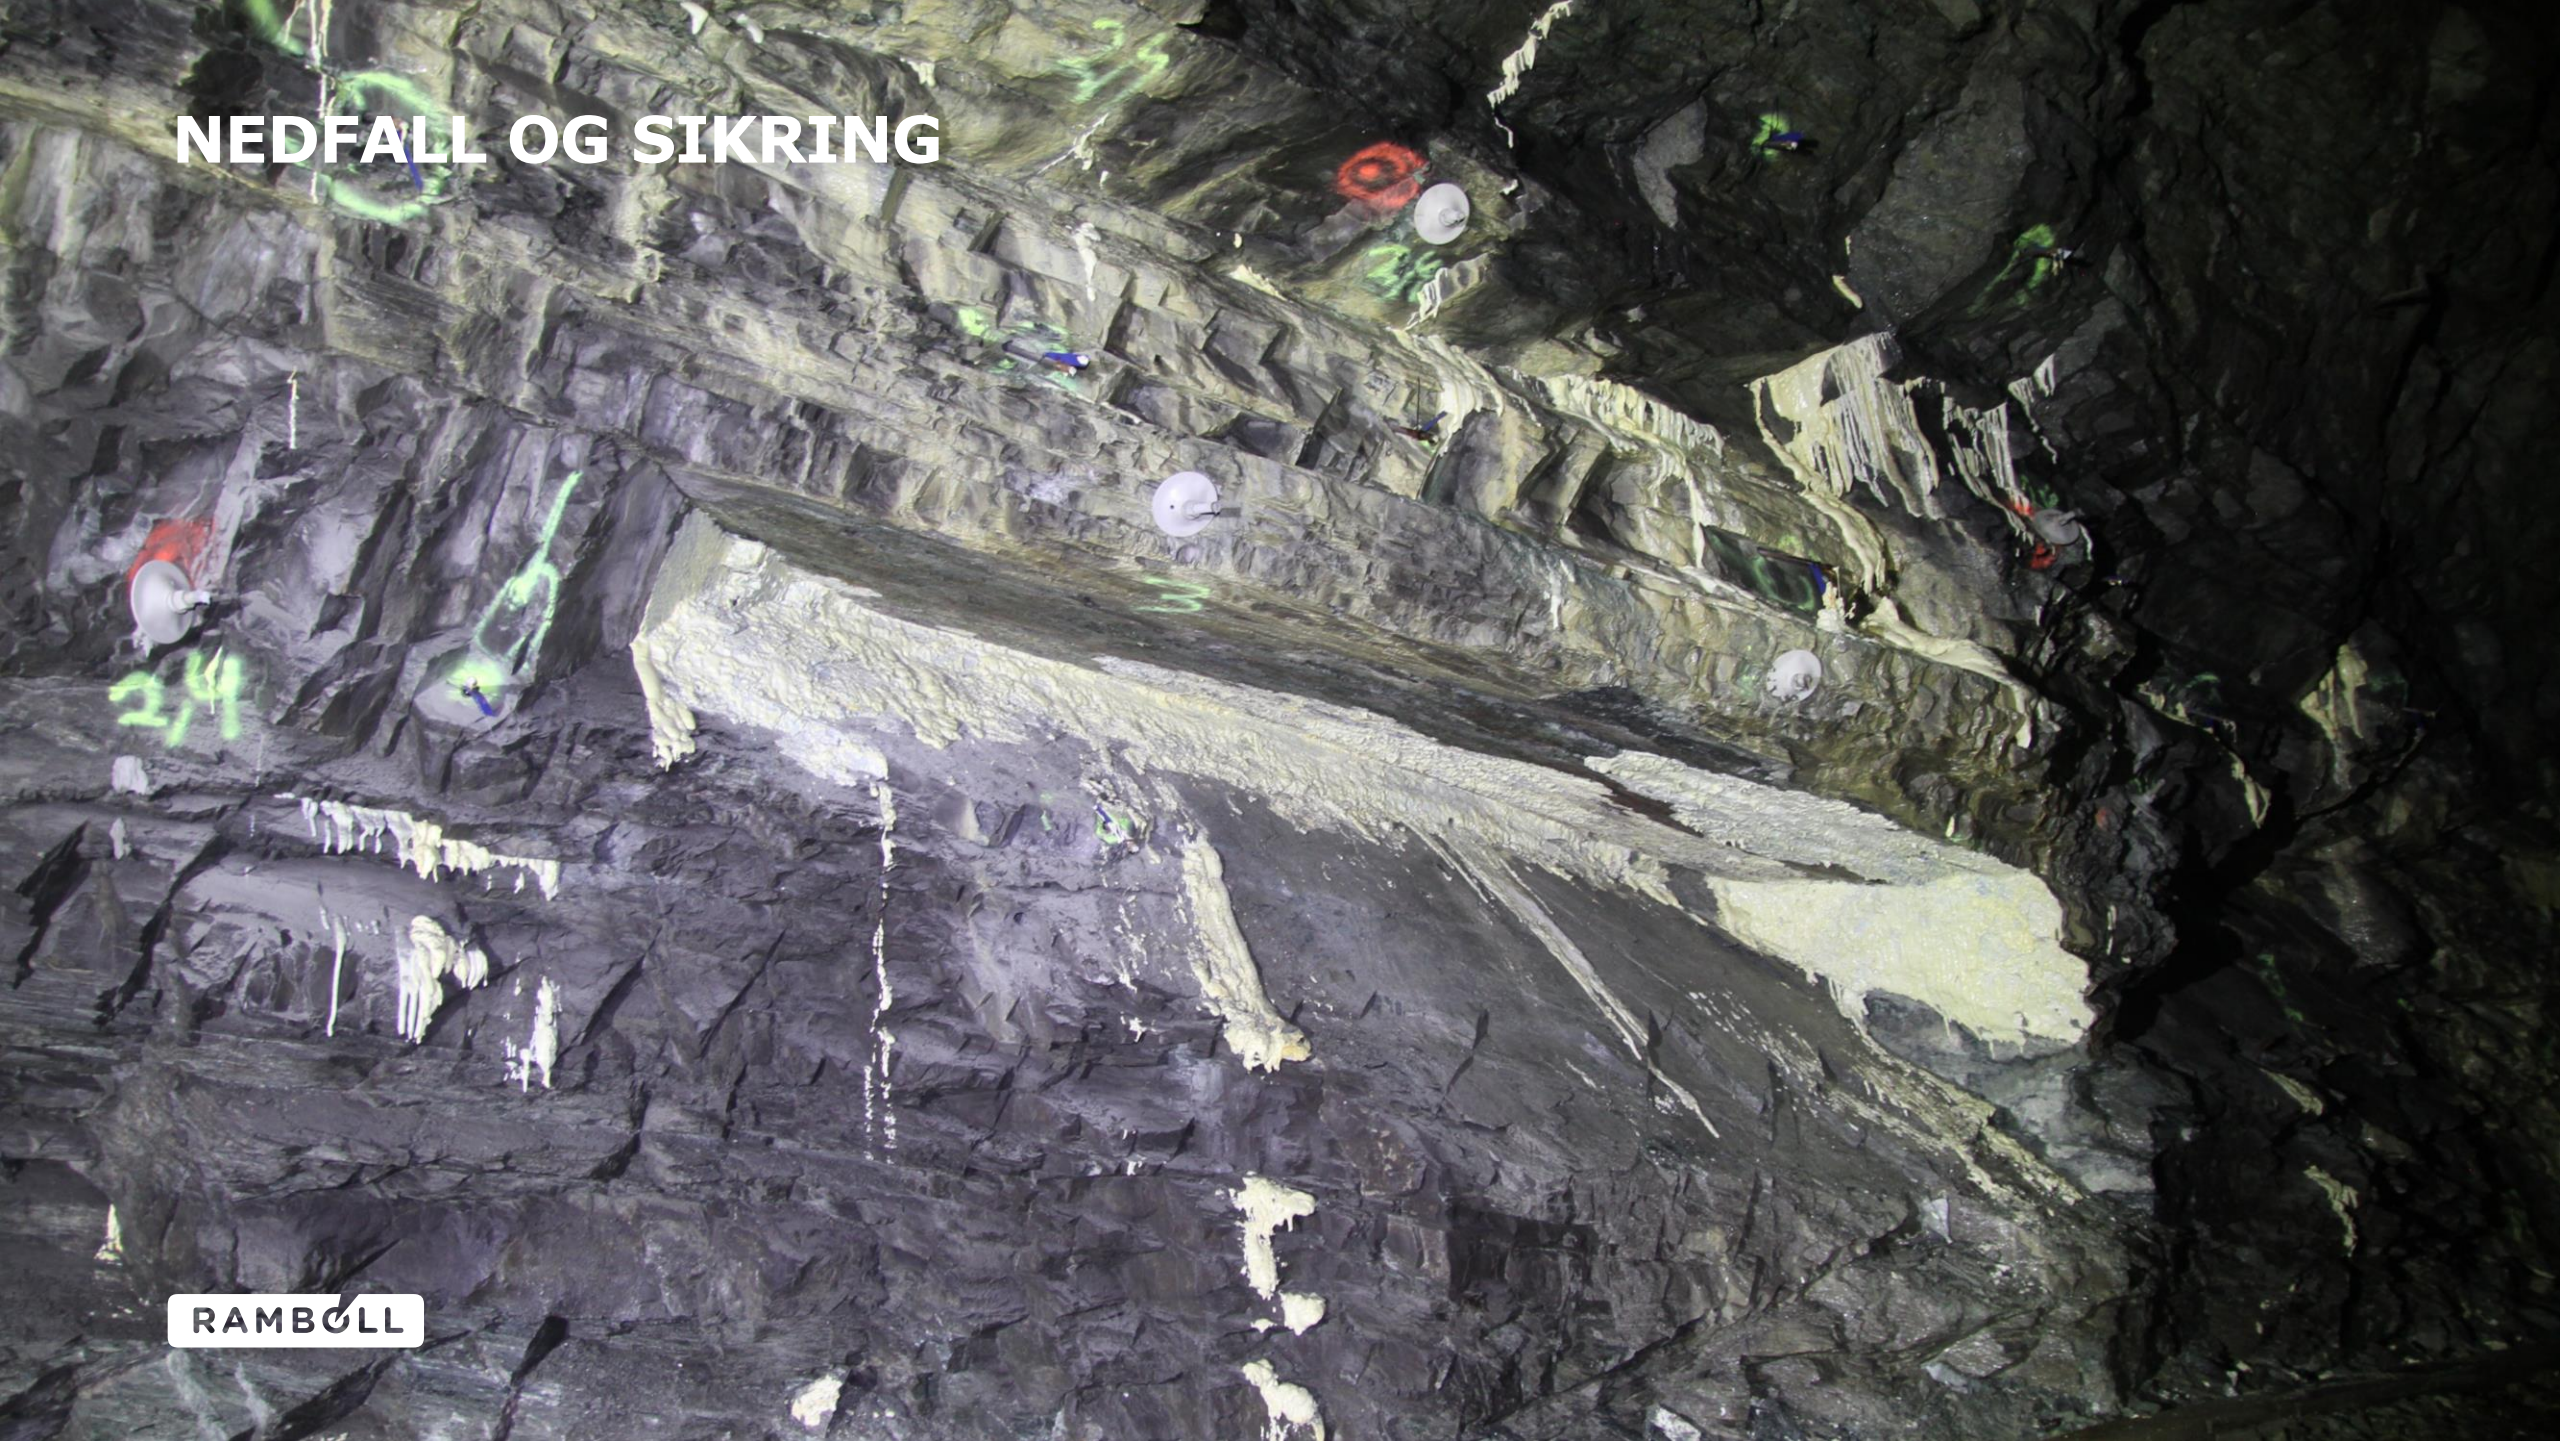
NEDFALL OG SIKRING

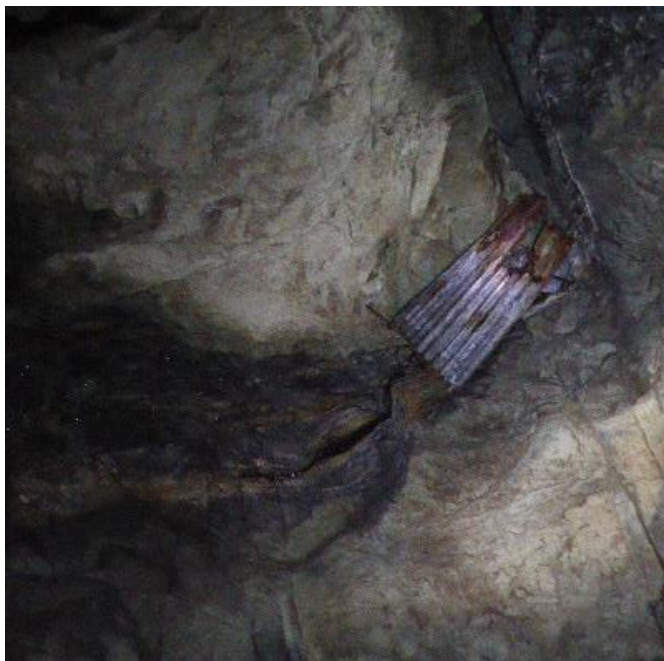
FØR ARBEIDENE STARTET:

«STOR INNLEKKASJE. FOSSEKINN VANN. LEDET TIL SIDEN MED PLATE.»

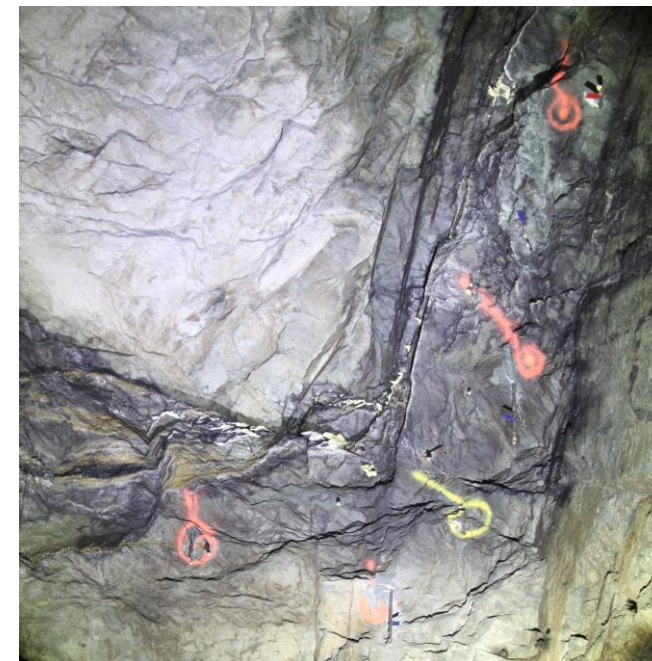
SLUTTRESULTAT:

«GANSKE BRA RESULTAT, MEN IKKE 100%, DRYPP I STRØRRELSERORDEN SJELDNERE ENN 1 DRYPP PER 10 S»
