## FJELLSPRENGNINGSDAGEN

Oslo, 26. november 2020

# **FJELLSPRENGNINGSTEKNIKK**

**Oslo, 26. november 2020**

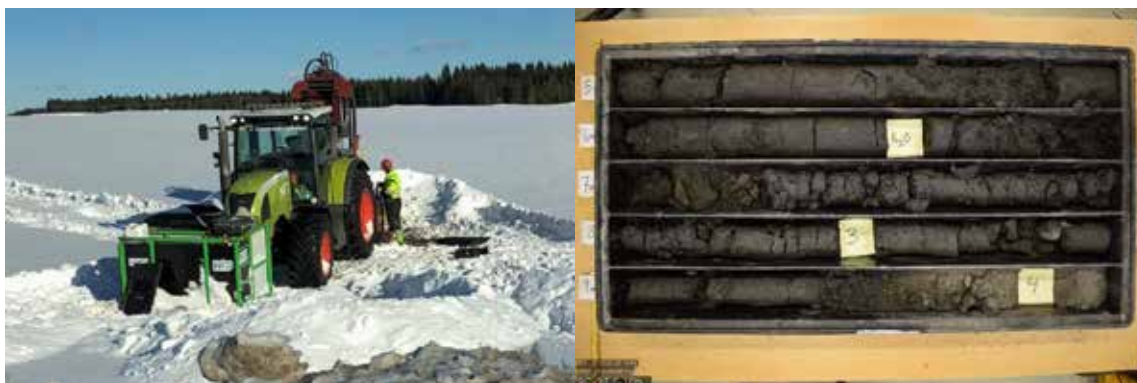
Fig. 2 Borerigg med Sonic Drilling utstyr og borekjerne som ble tatt opp

Fra borekjernene ble det utført i alt 129 kjemiske laboratorieanalyser av berg og morene. I tillegg ble det tatt ca. 40 kjemiske analyser av jordsmonnet over morenelaget. Svartskifer berg ble behandlet i tråd med Miljødirektoratets veileder; M-310, mens svartskiferholdige løsmasser ble håndtert i tråd med anbefalinger fra rådgivers stedsspesifikke miljørisikovurdering (YM-plan).

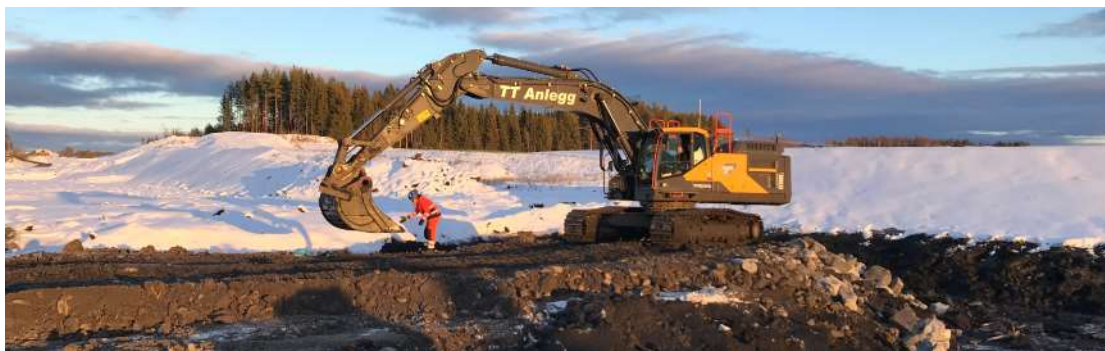
Som tidligere nevnt var grunnlaget for skissene som ble laget (se fig. 3) basert på data fra boreprøvene og brukt for planleggingen av masseuttaket i en skjæring. Avstanden mellom borehullene var imidlertid opptil 70m, og det var et behov for mere detaljert kunnskap om lokale variasjoner i massene i skjæringene. Etter at det «grønne» topplaget i figur 3 var fjernet ble det tatt opp graveprøver i ulike dybder med ca 20m mellomrom gjennom skjæringen. Disse prøvene ble kjemisk karakterisert ved bruk av pXRF på etablert lab ved anleggsriggen.

Fig. 4 Innhenting av graveprøver før uttak av en skjæring

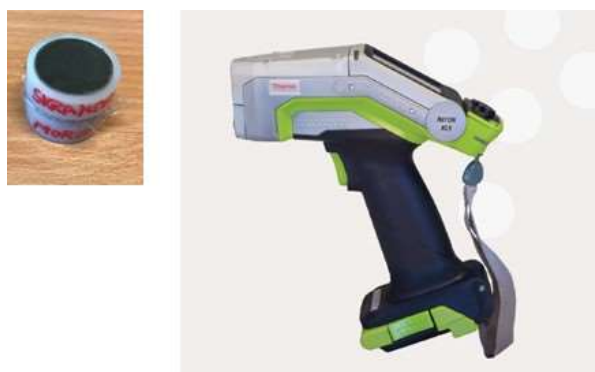
En håndholdt XRF «pistol» (pXRF = portable XRF) er et verktøy som ved hjelp av røntgenstråler kan utføre geokjemiske analyser raskt, relativt enkelt, og med tilstrekkelig nøyaktighet for problemstillingen i prosjektet. For at prøvene skal være mest mulig representative ble disse alltid utført på nedknust materiale, som ble preparert i egne små «beholdere» som vist i figuren under. Skanska utførte totalt ca 280 pXRF prøver lokalt for å dokumentere og karakterisere de svartskiferholdige massene best mulig. Som kontroll ble samtlige prøver sendt inn til akkreditert laboratorieanalyse også analysert ved bruk av pXRF.

Fig. 6 pXRF pistol og preparert prøvebeholder med nedknust materiale

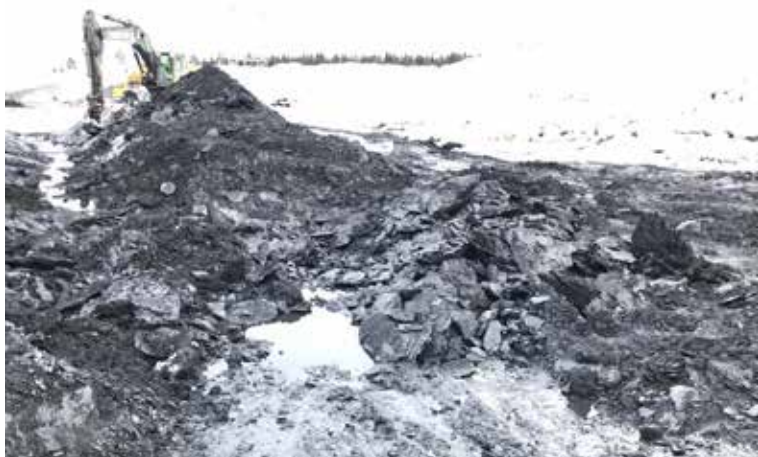
All svartskifer berg som ble karakterisert som alunskifer og/eller berg med potensial for sur avrenning ble kjørt til deponi hos Heggvin Alun AS. Berget ble i hovedsak pigget ut for å unngå nedknusning til finstoff ved sprengning. Alunskiferen ble lastet på bil, og eventuell mellomlagring var kun forbundet med logistikk for utkjøring og i svært korte tidsperioder.

Fig. 7 Alunskifer på traubunn klar til opplasting på bil og utkjøring til Heggvin Alun AS

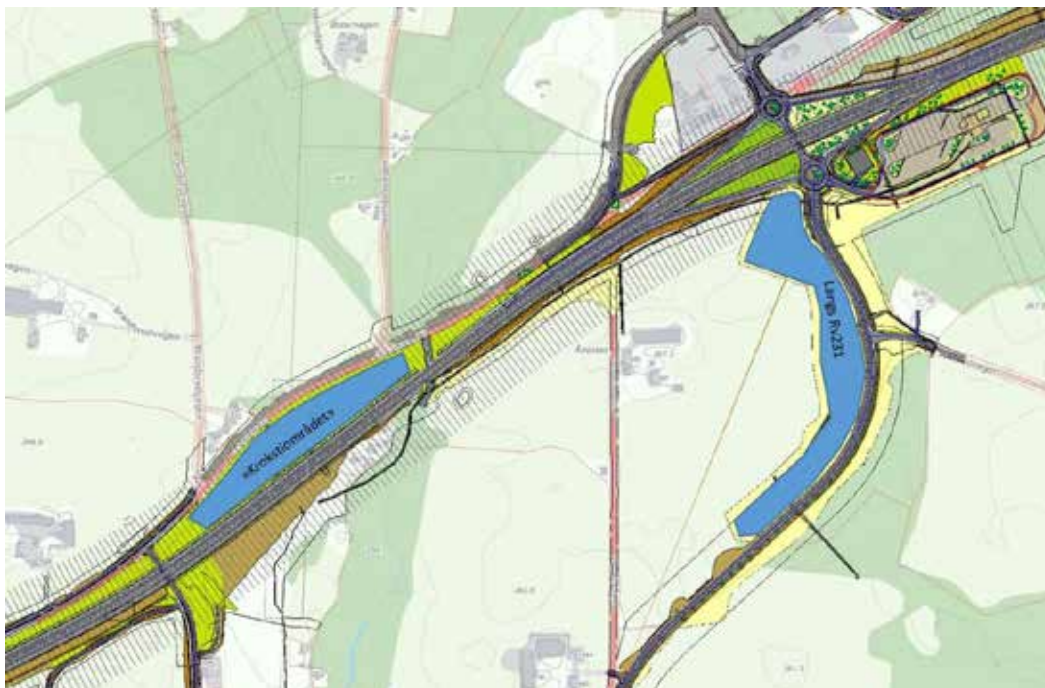
Fig. 8 Eksempel på disponeringsområder for svartskiferholdig morene er vist med blå farge

De svartskiferholdige morenemassene ble disponert i umiddelbar nærhet til de skjæringene som disse massene ble tatt ut fra, og etter nærmere avtale med grunneier. Massene ble i hovedsak benyttet til arrondering av veiens sideterreng som var avsatt til jordbruksformål. Morenemassene ble alltid tildekket med ca 1,5m med andre rene masser. Eksempel på plassering av morenemassene er vist i figuren under.

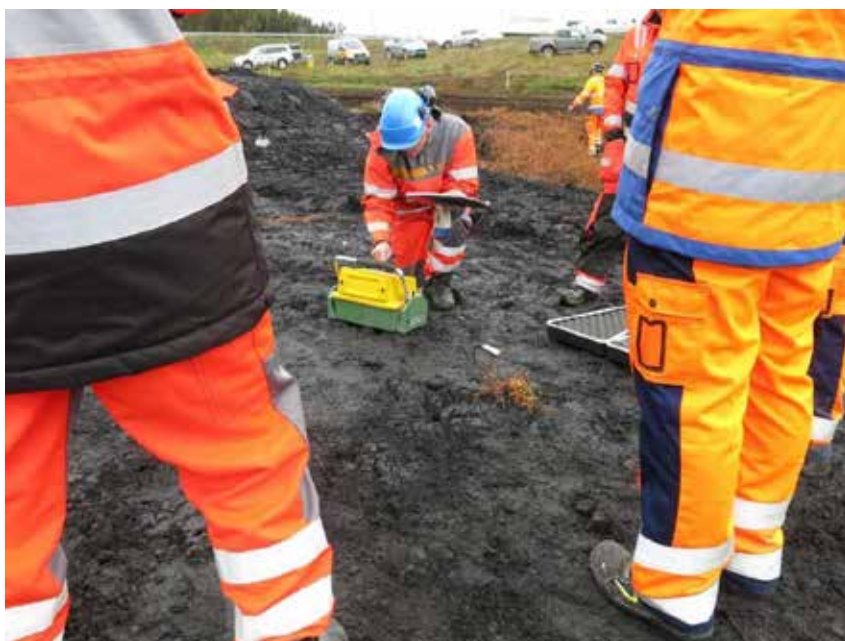
Fig. 9 Troxler-måling for kontroll av komprimeringsgrad

Oppnådd komprimering av massene ble dokumentert ved Troxlermålinger, både underveis ved utlegging i ulike områder, og som endelig sluttokumentasjon for prosjektet

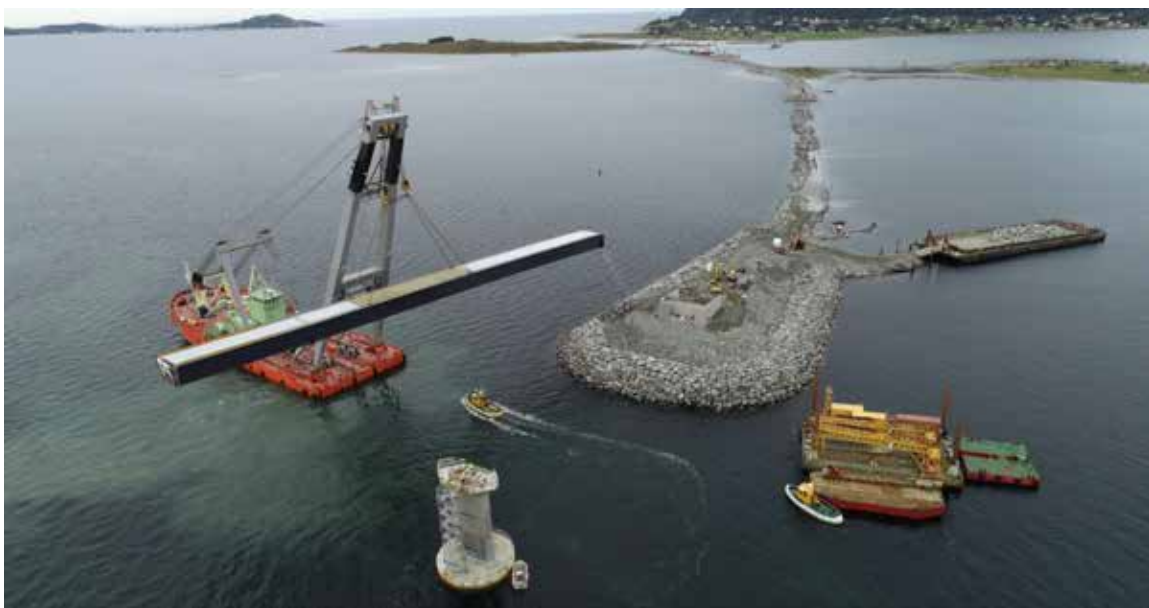
Fig. 3. Første stålelement på Lepsøybrua løftes på plass av kranlekter «Uglen»

- Lepsøybrua (800 meter)  
Fundamentert på løsmasser med senkekasser og betongsøyler. Brua går over hovedleia for skipstrafikken og har en seilingshøyde på 41. Midtspennet på 155 meter er Norges lengste bruspenn i stål.
- Laukebrua (110 meter), betongbru.
- Hamnaskjersundbrua (200 meter), betongbru.
- 2735 meter veg på sjøfylling bygd med tunnelstein.

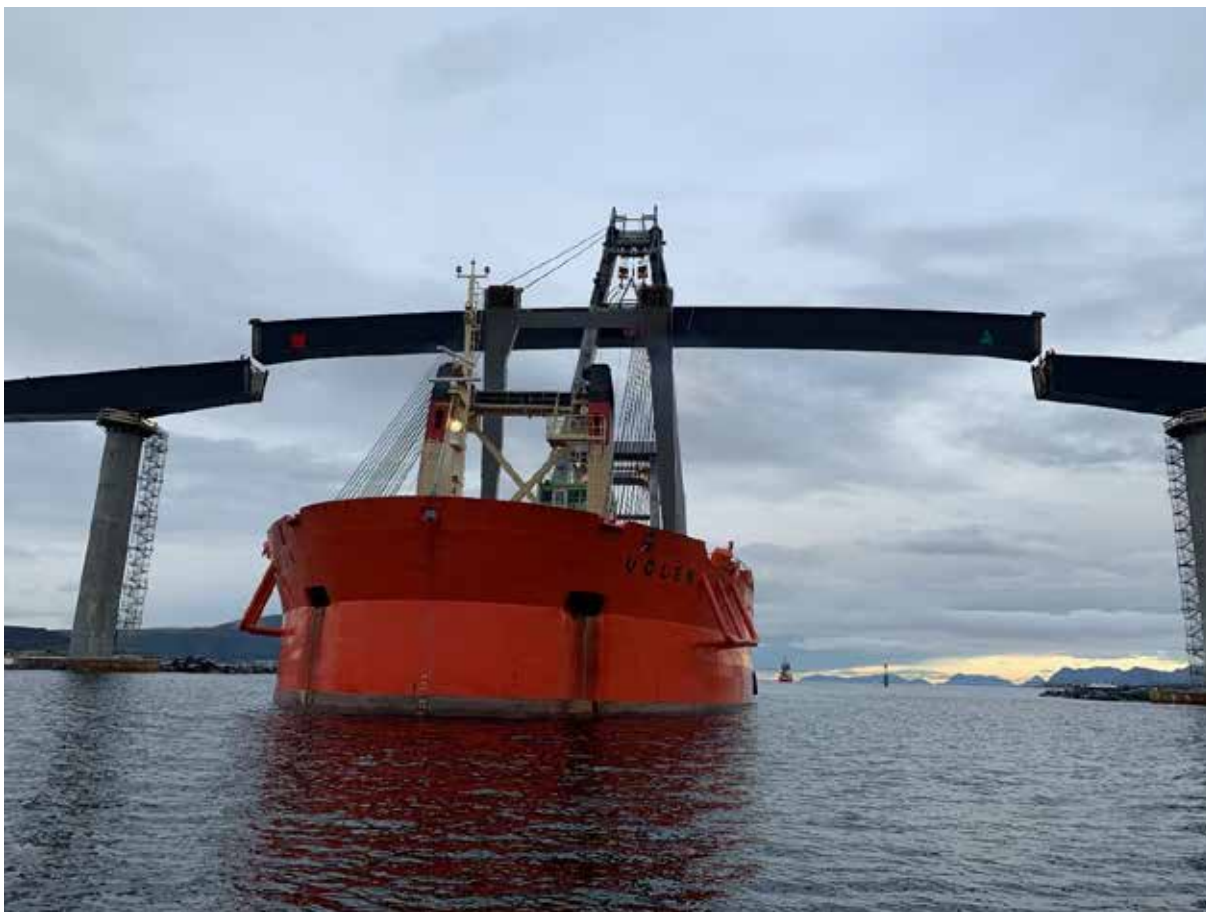
Fig. 4. Siste og syvende seksjon straks på plass.

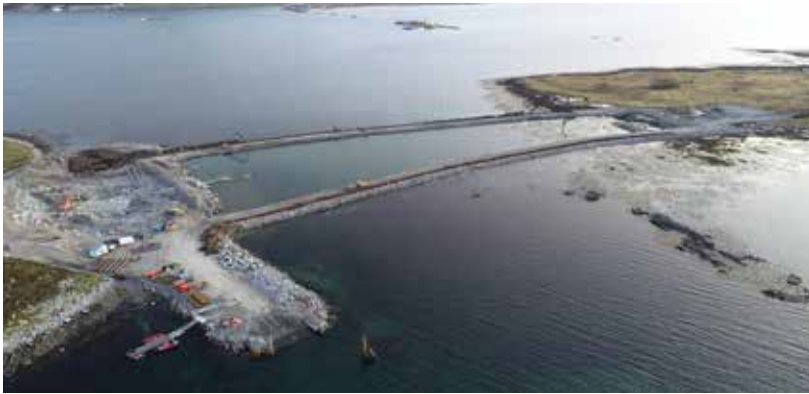
Tunnelpåhugget på kote -8 er løst med en midlertidig «kofferdam» som holder sjøvann ute mens tunneldrivingen pågår. Samtidig har man startet arbeidet med de permanente «demningene» hver side av veglinjen inn mot tunnelen. Disse demningene er prosjektert på samme måte som asfaltkjernedammer brukt i vannkraftutbygginger.

Fig. 7. Etablering av de midlertidige «spuntede kofferdammene».

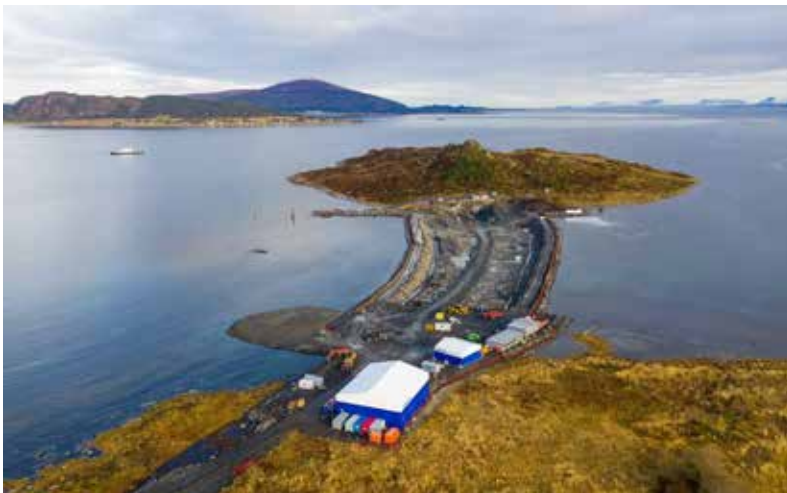
Fig. 8. Start på tunneldrivingen på Hestøya og rensk av havbunnen for etablering av fundament for de permanente demningene. (Foto:Skanska)

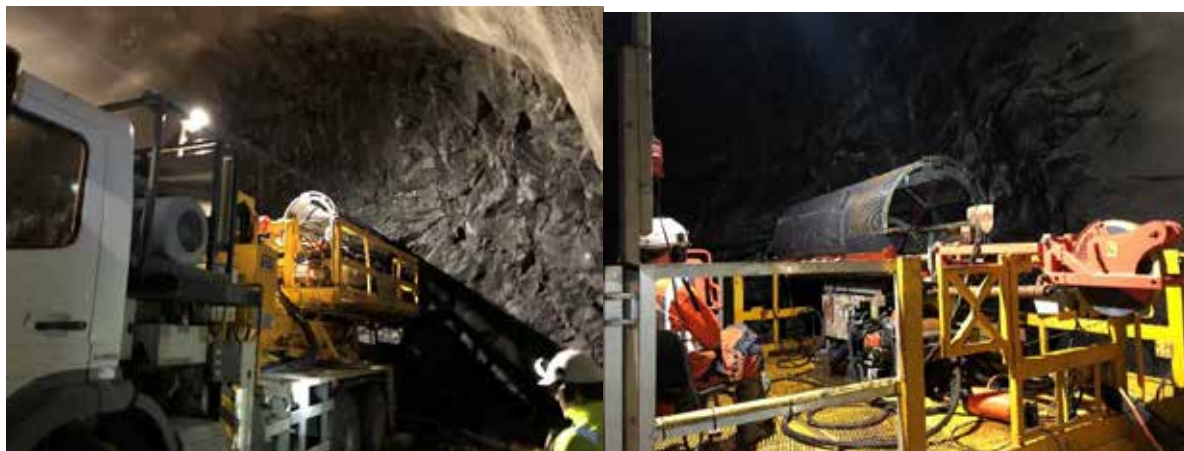
Fig. 10. Kjerneboringsutstyr på spesialtilpasset bil.

Kjerneboringsutstyret er montert i en modifisert bil med arbeidsplattform. Dette gir stor fleksibilitet for plassering av hullet og gode arbeidsforhold for de som borer.

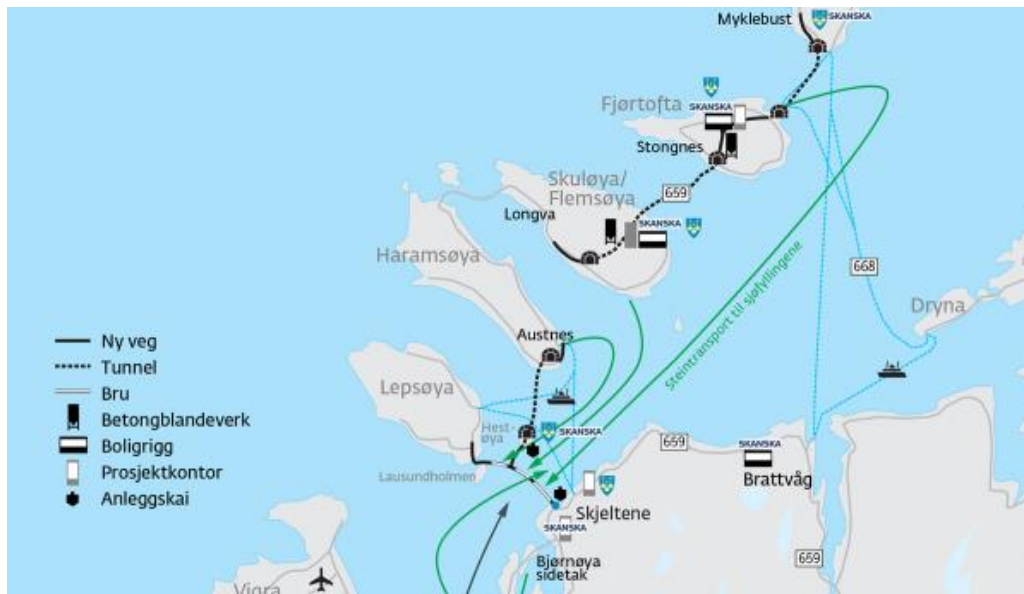
Fig. 11. Oversikt over logistikk og etableringer på prosjektet.

Skanska har etablert midlertidige anleggskaier for transport av tunnelstein til sjøfyllingene og for transport av materiell. Det er også et krav til entreprenør at belastningen på eksisterende veger og fergesamband er minst mulig.

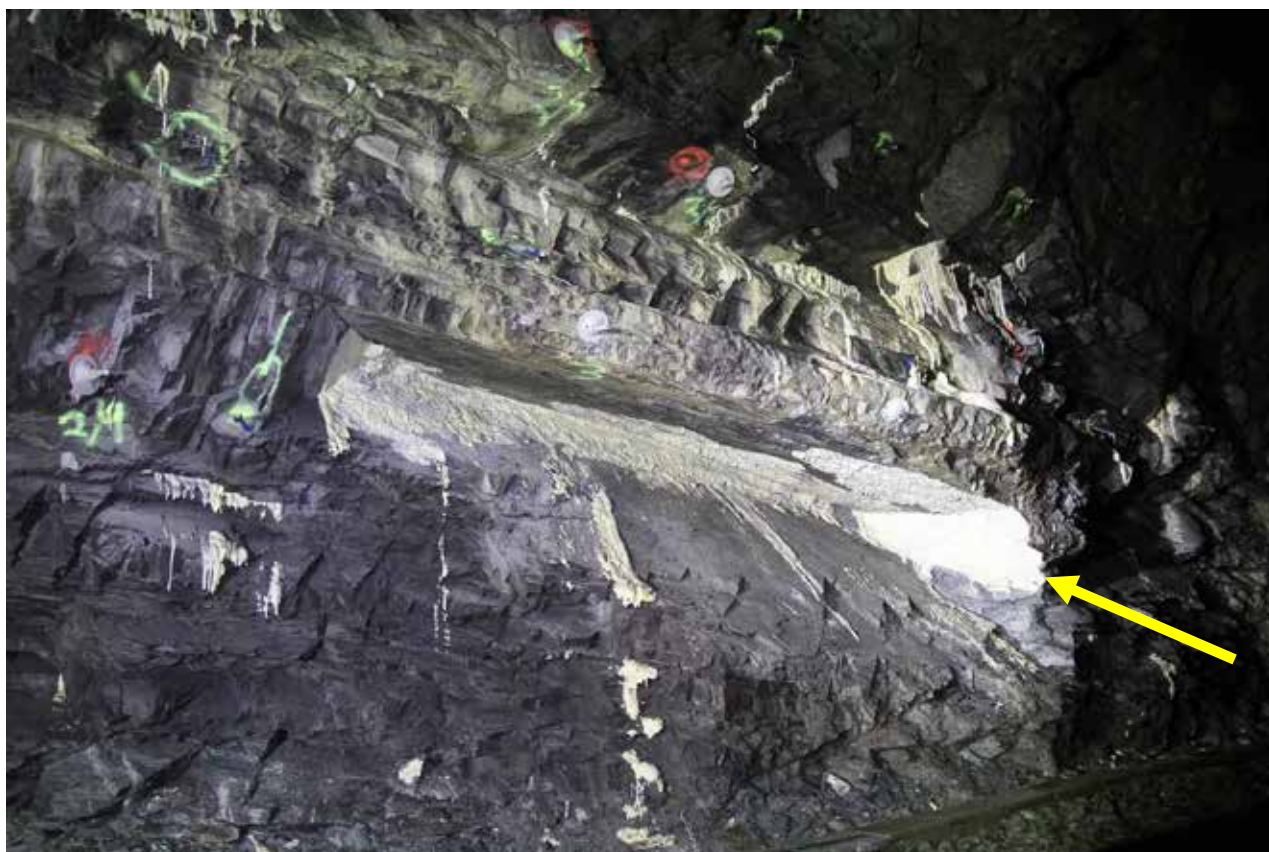
*Figur 2: I dette partiet forekom det et nedfall av en stor blokk (gul pil). Den manglende blokken gir et innblikk i hvordan injeksjonsmasse er fordelt utover sprekkeplan. Fjellsikring ble utført først etter nedfall.*

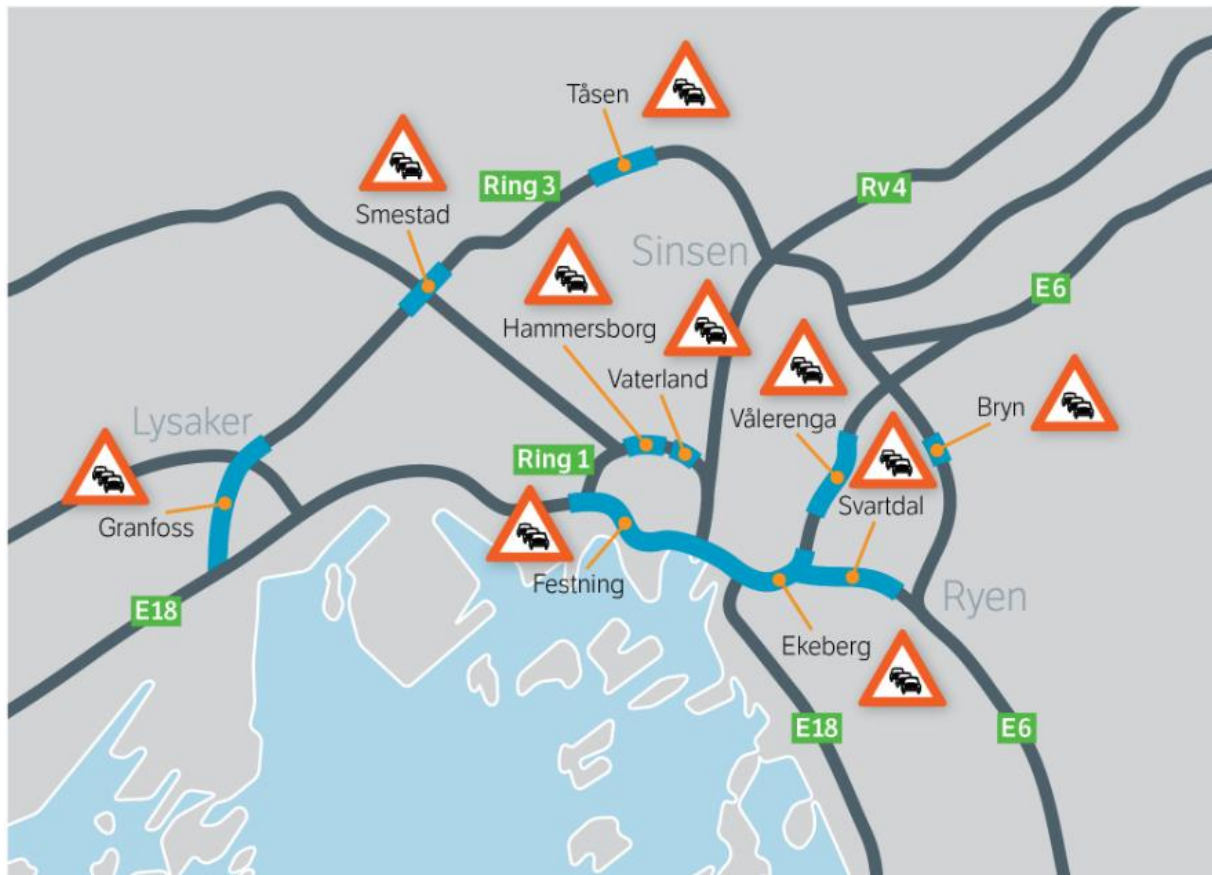
I Oslo er det 10 tunneler som er inkludert i prosjektet, disse er vist i figur 1. I tillegg vil det bli oppgradert 3 tunnellokk: Storo, Sjølyst og Bygdøy.

Figur 1: Oversikt over tunneler som skal oppgraderes

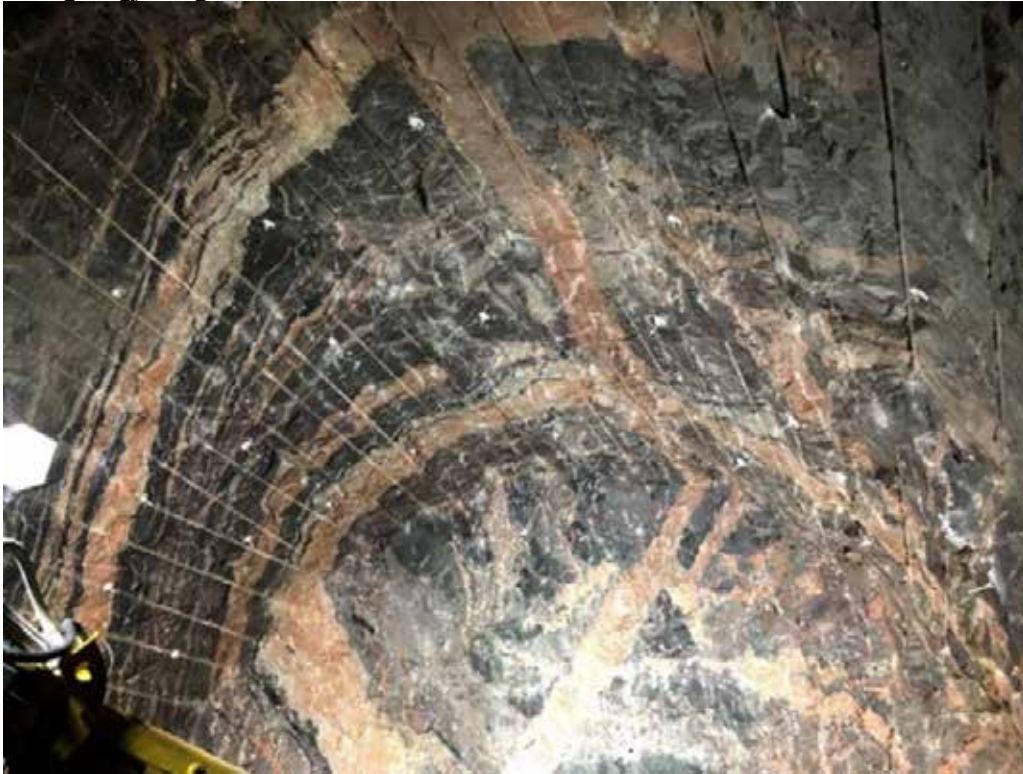
Figur 1 Kontur etter salve i skiftende berg. Foto: Torodd Kolbergsrud

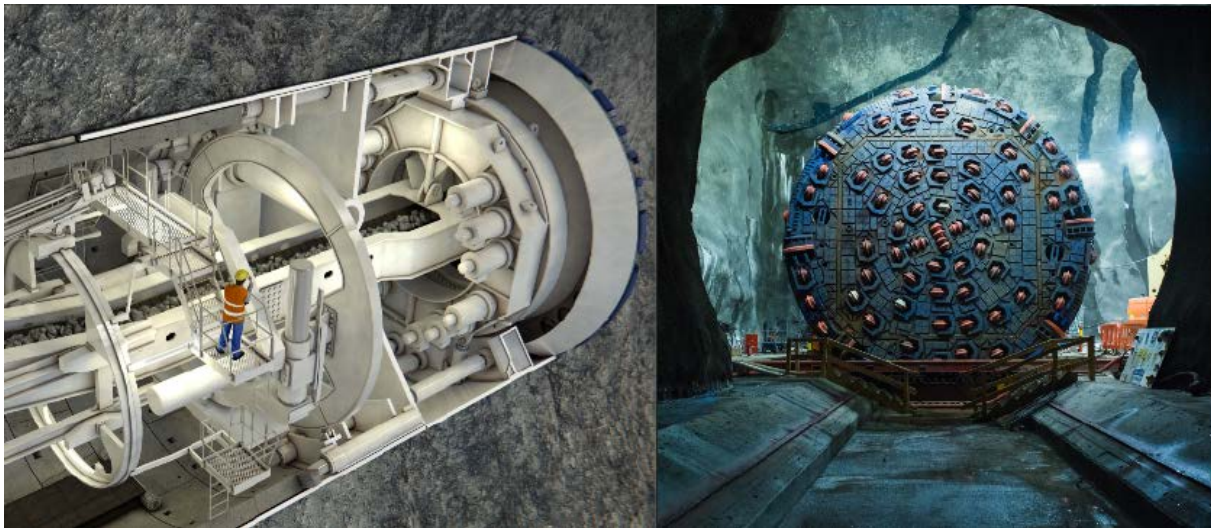
Figur 1. TBM maskin for Follobanen (fra: [www.banenor.no](http://www.banenor.no)).

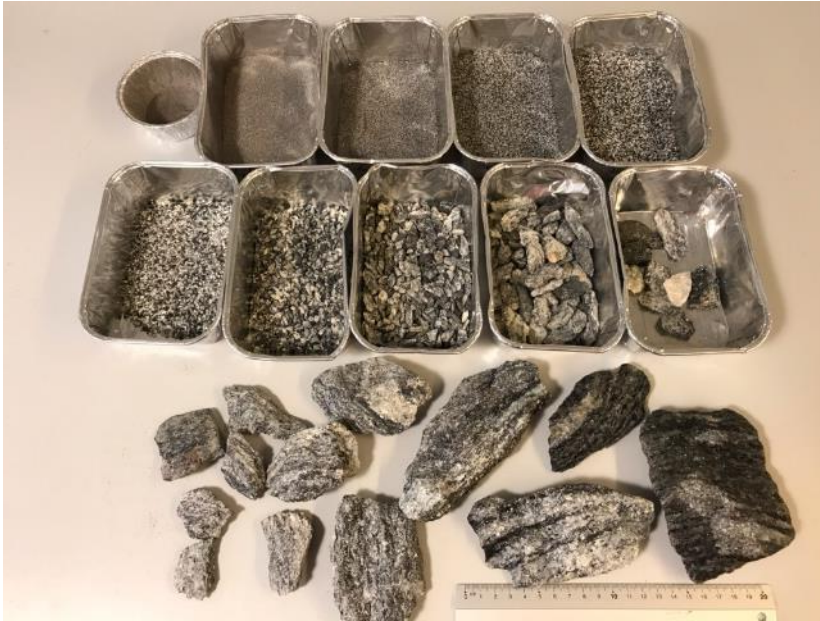
**Figur 3. Siktet og vasket TBM-kaks.**

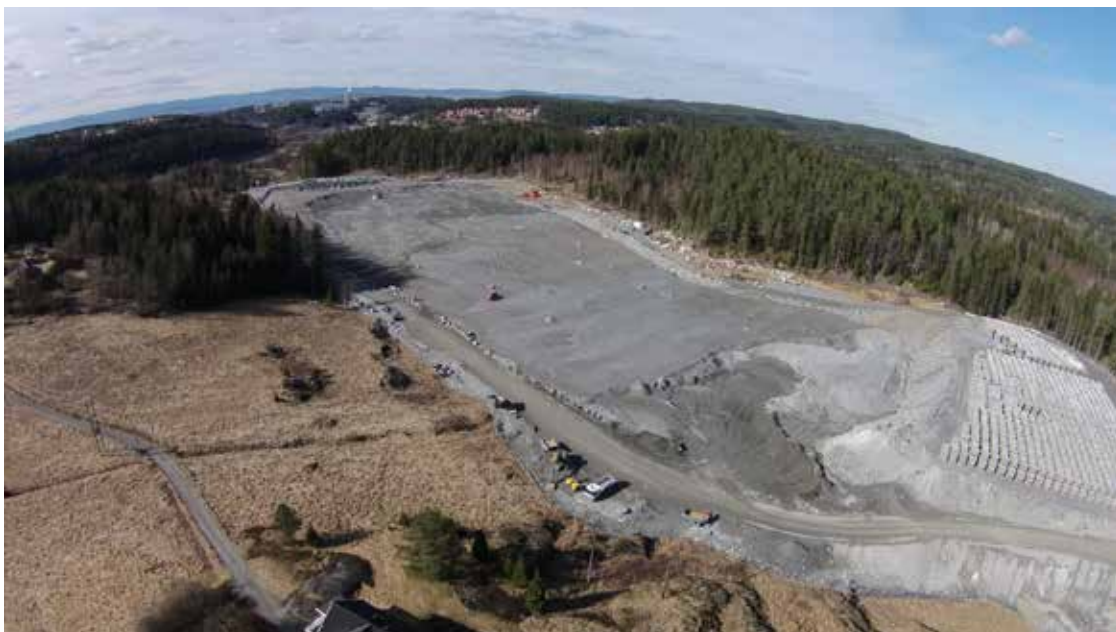
**Figur 9. Oversiktsbilde av fylling ved Follobanen (bilde: Bane NOR).**

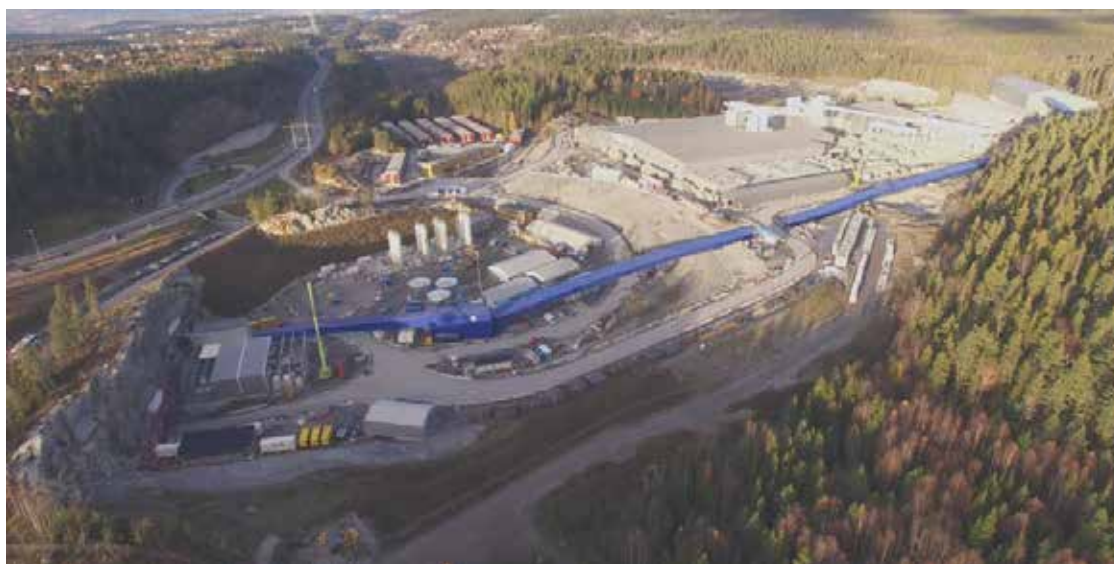
**Figur 10. Oversikt over riggområdet hvor det tildekkede transportbåndet (blått) går fra tunnelmunningen ved E6 til Spoil shed lengst til høyre i bildet (bilde: Bane NOR).**

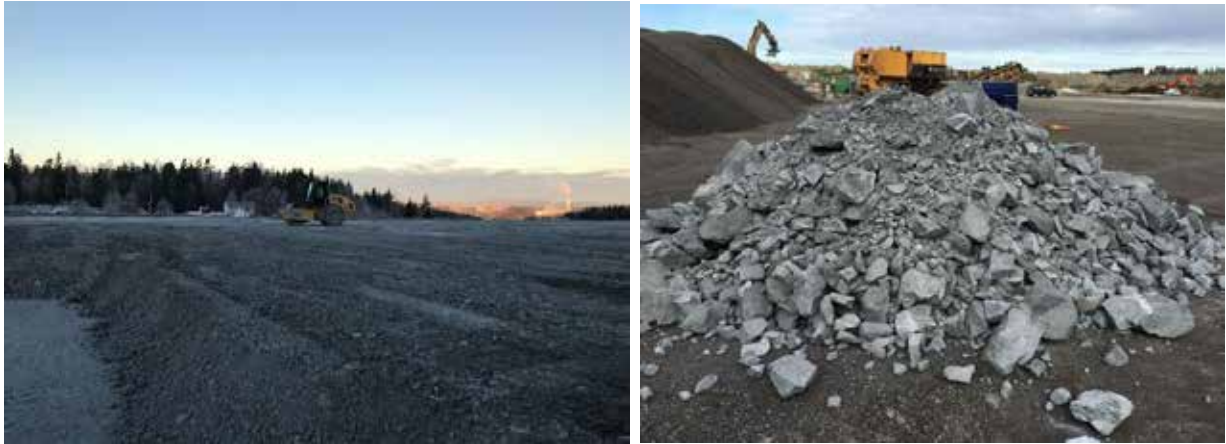
**Figur 14. Masser for uttesting TBM-kaks fra fylling ved Follobanen (venstre) og sprengt tunnelstein fra Akershusstranda (høyre).**

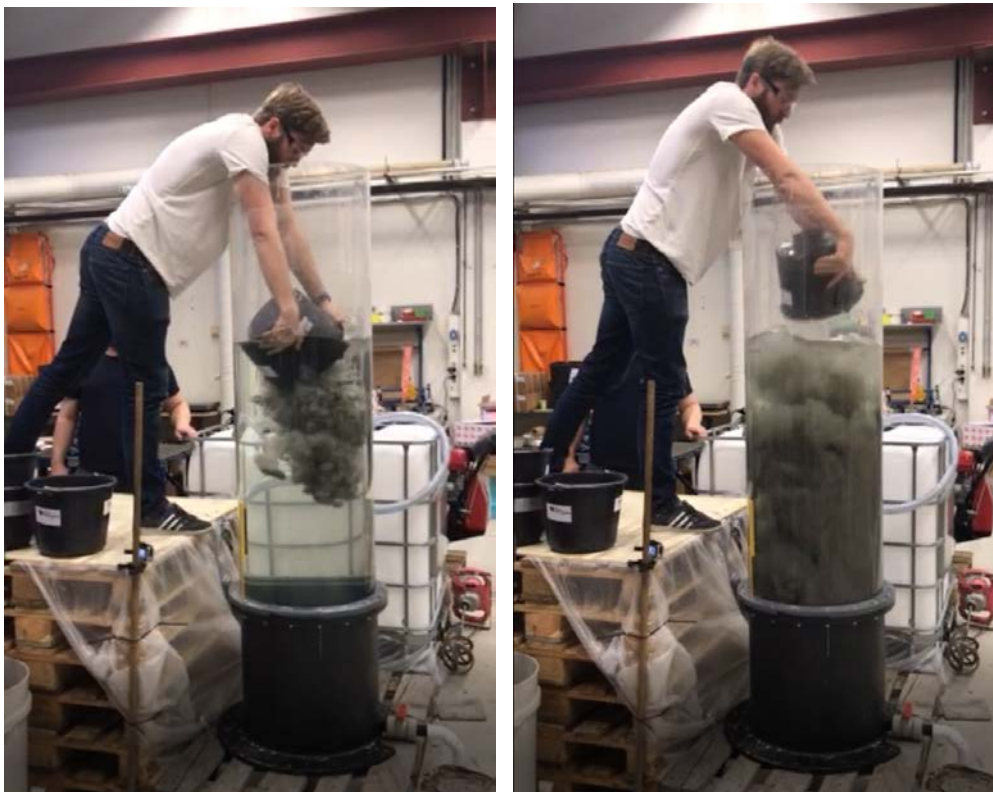
Figur 16. Bilder fra tømning av første bøtte med masse, fra film på utført rørforsøk.

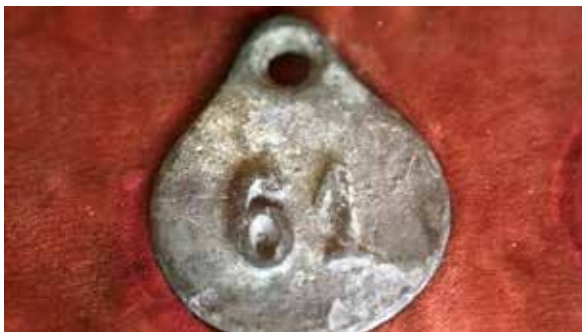
*Slik så blyloddet ut. Det var dette arbeiderne ble bedt om å bære rundt halsen. De følte menneskeverdet sto på spill, og nektet. Foto: Ola Helness*
