# Fullskala testsprenghing Våler

## Gjennomført 23.-26. oktober 2020

### Arbeid med NS 8141 Vibrasjoner og støt

# Anleggsområdet til Solør videregående skole, avd. Våler

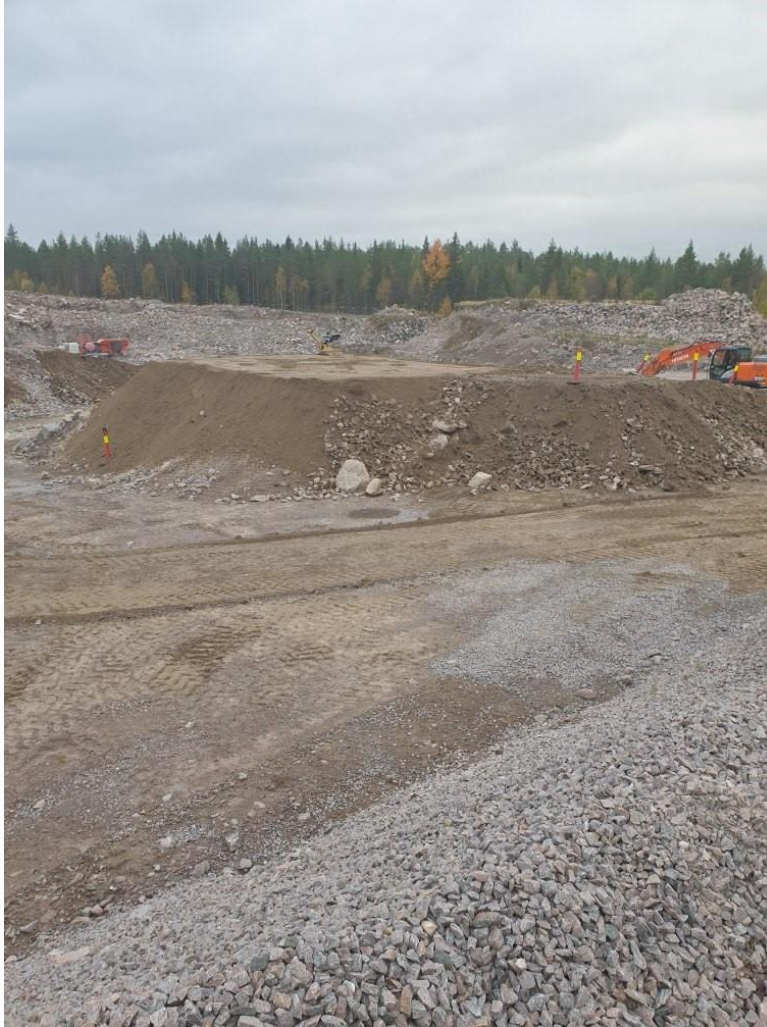
# Underlag for testhus

- 4m høy fylling bestående av blandingsmasser av stein, pukk, grus og sand i forskjellige fraksjoner
- Lagvis oppbygging, 40 cm lagtykkelse, komprimering med vibrovals
- Utgangspunkt på fast berggrunn

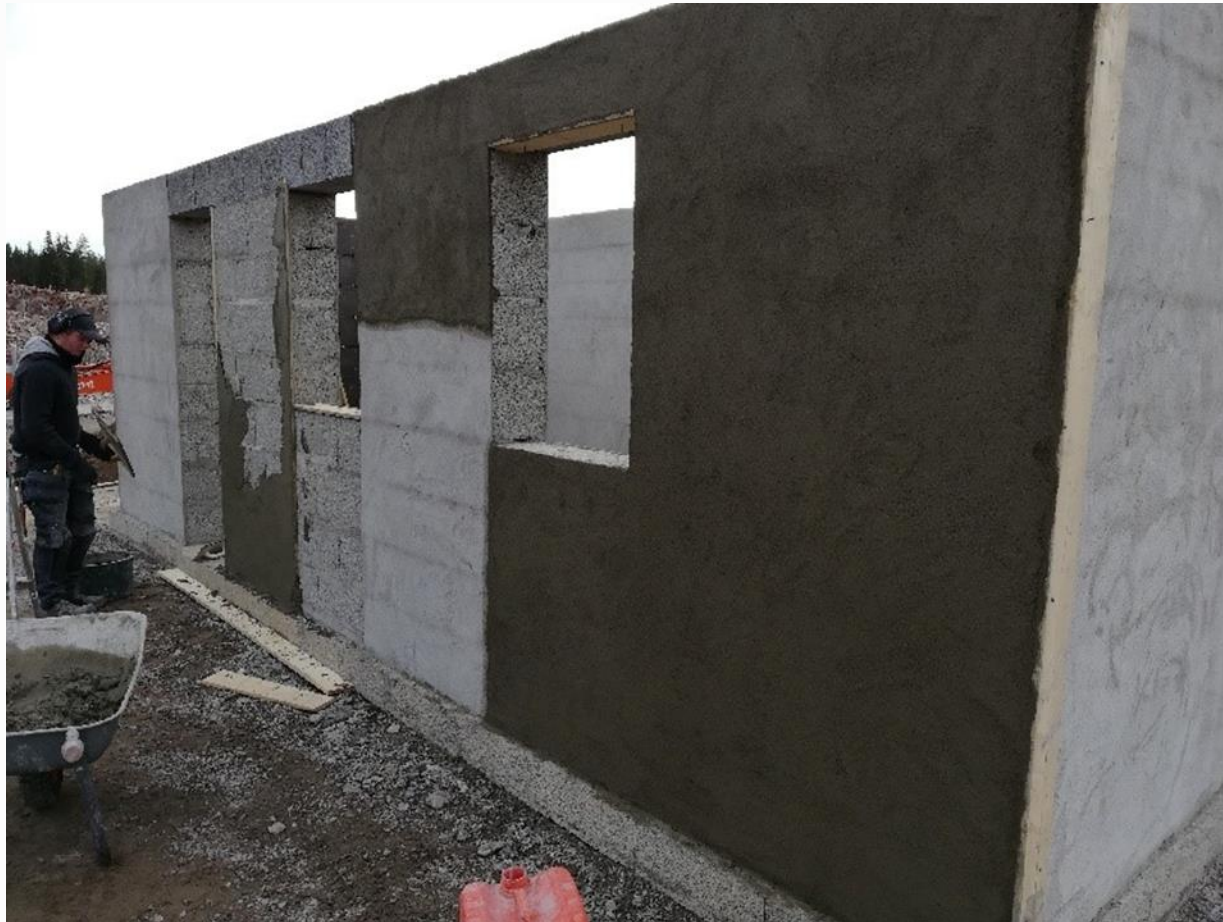
# Testhus

- Byggemateriale: Pusset leca
- Fundament: Leca såleblokk

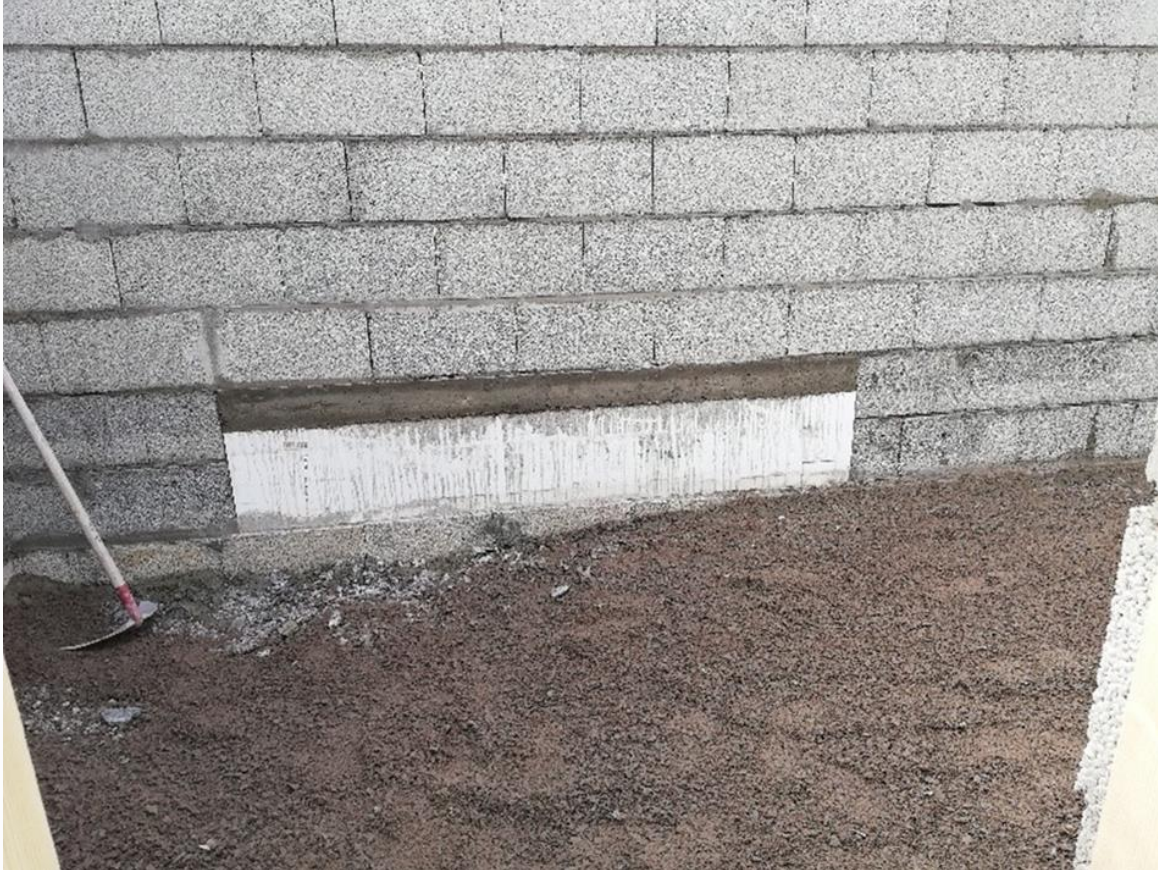
# Testhus

- Kjerne av styropor
- Mantel av 6 mm fibersementplate

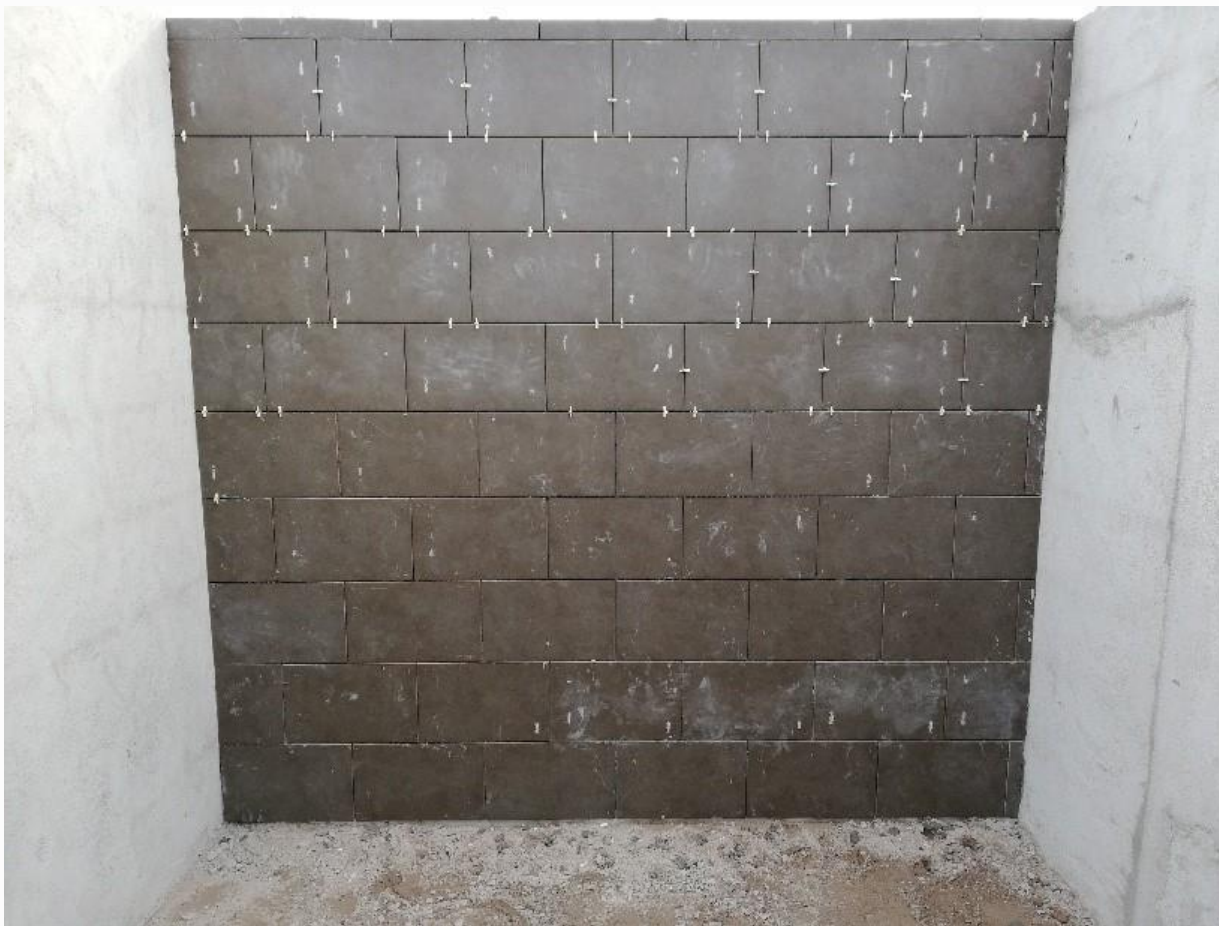
# Testhus

Filsbelagt vegg, klar for  
fuging
