# NFF Temakveld 18/2-2021

## Trygge byggegropar i kvikkleire

# E6 Trondheim - Stjørdal

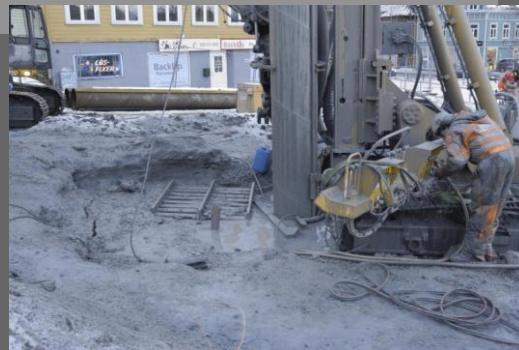
Stort  
område  
grises til

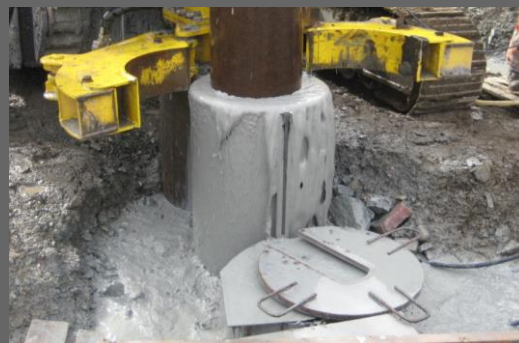
Utspyling  
av masse  
med  
vannspyling

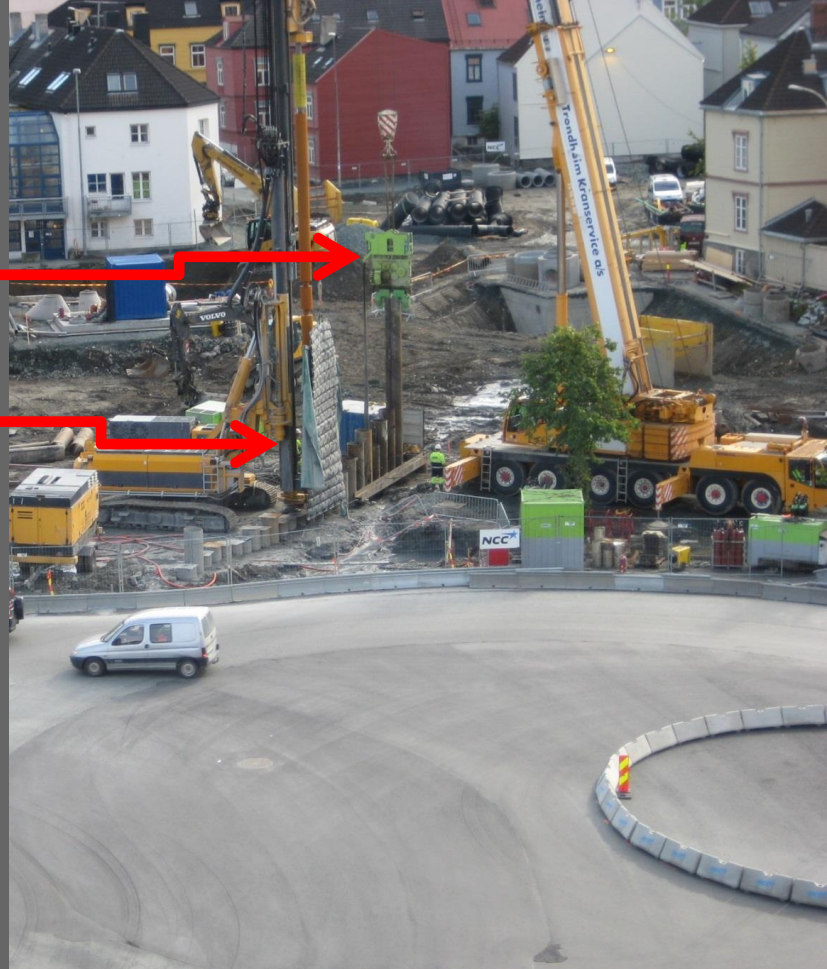
- Rørspunt vibreres ned til berg/morene med vibrolodd.
- Pilotkrone entres røret.
- Røret tømmes for masse ved spyling og rotasjon av pilotkrone.
- Pilotkrone kobles sammen med ringborkrone.
- Røret tømmes for væske med luft fra senkhammer.
- Rør med pilot bores inn i berg (1,2m).

Denne metoden fungerte her, men kan ikke nødvendigvis gjennomføres ved andre grunnforhold uten justering!

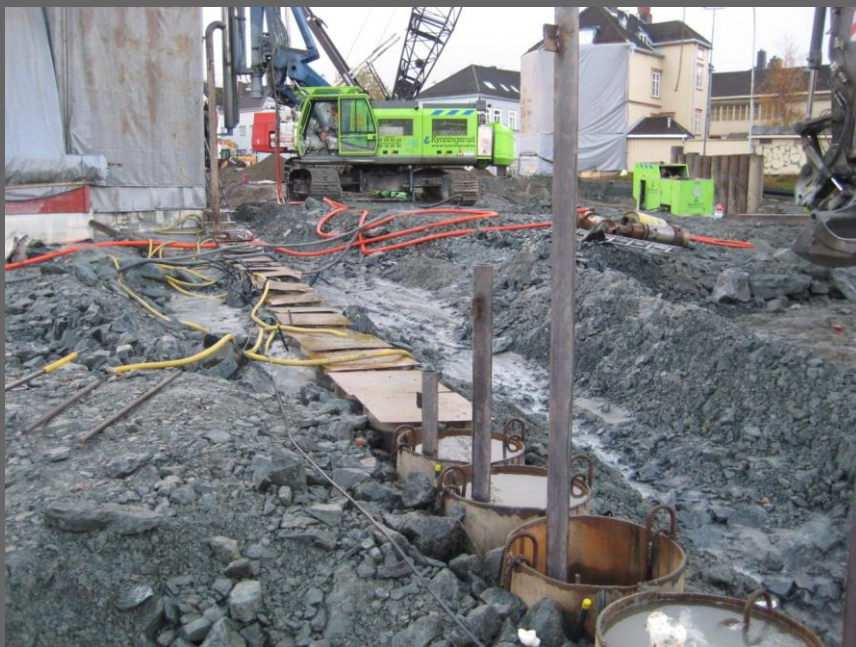
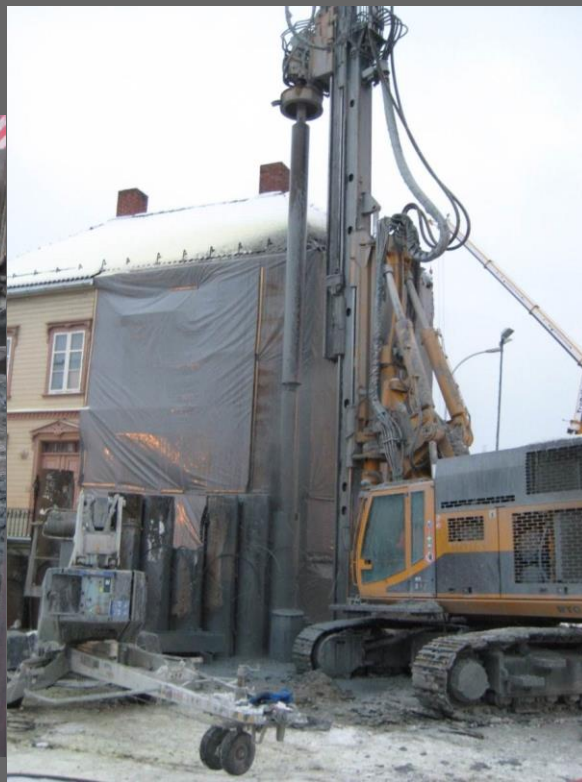
## Rørspunt med armeringskorg og påsveist foringsrør for injeksjon

Overgangen mot berg framstår generelt som tett, men det finnes unntak!  
Fotbolter bores gjennom rørspunt inn i berg.

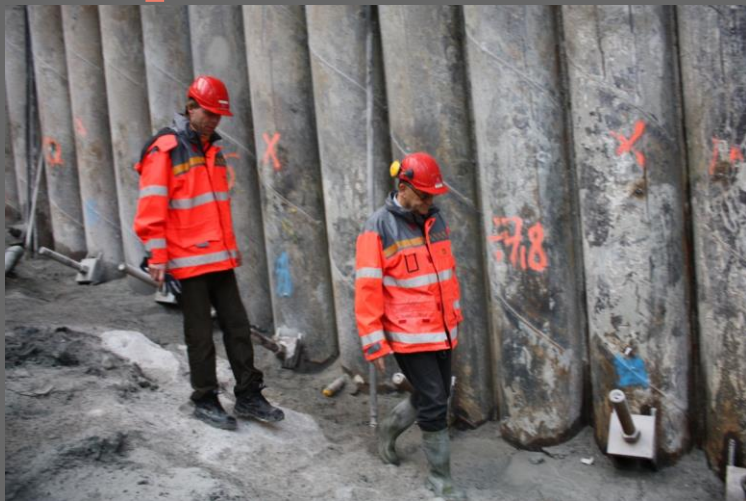
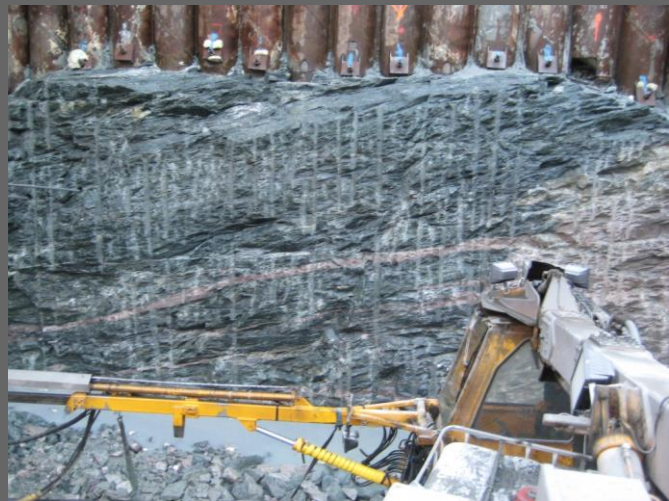
- Rørspunt boret inn 1,2m i godt berg.
- Rørene ble rengjort, deretter armert og støpt ut.
- Injeksjon mellom spuntfot og berg, samt som «gardin» i berget under spunten.
- Etter frigraving ble det montert fotbolter gjennom spuntfoten.

Av 350 rørspuntrør var det ca 15 rør som ikke ble boret inn i berg.  
Ved enkelte av disse er det noe lekkasje.

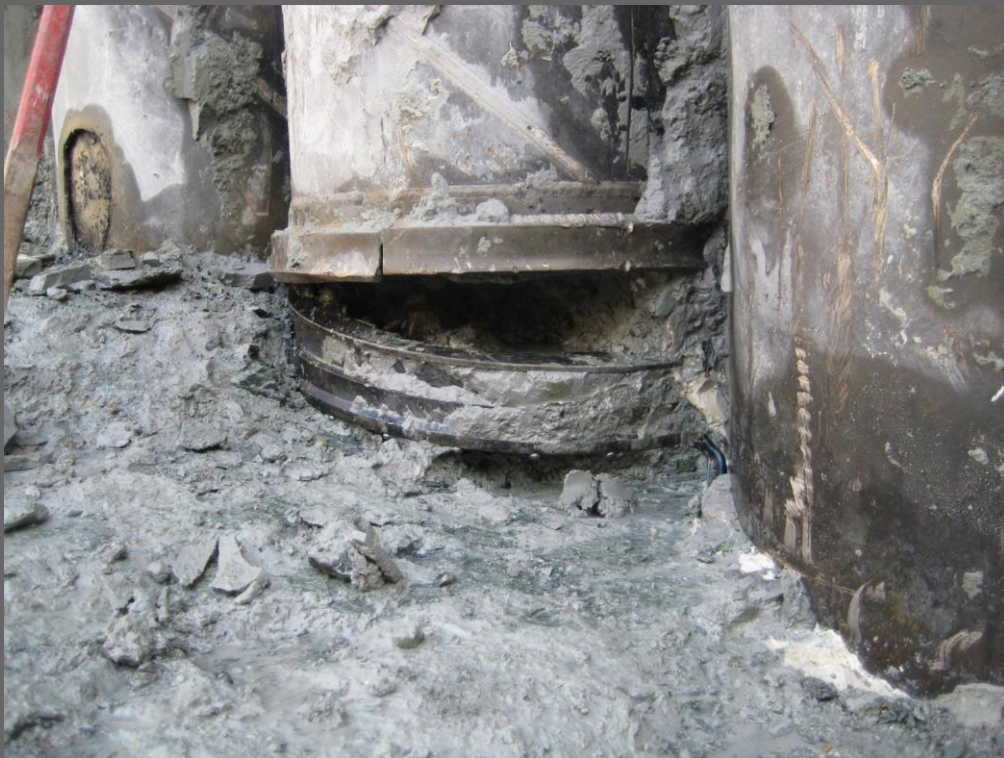
Her har  
ringborkrone løsnet  
fra spuntrøret
