# Kvikkleire, bygg og anlegg

NFF Under Oslo, 2022-03-03

Marius Mathisen Søvik

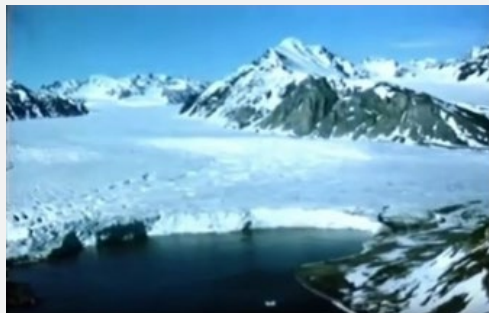
Vekt av isbre:  
Landet «presses ned»

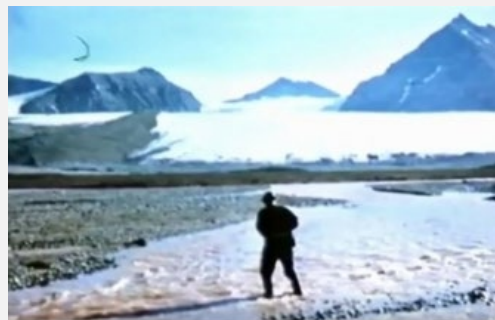
Isbre smelter. Vekt av isbre er  
borte:  
Landet hever seg (fortsett).

Leira som ligger under tidligere  
havnivå kalles marin leire. Marin  
leire har saltvann i porene.

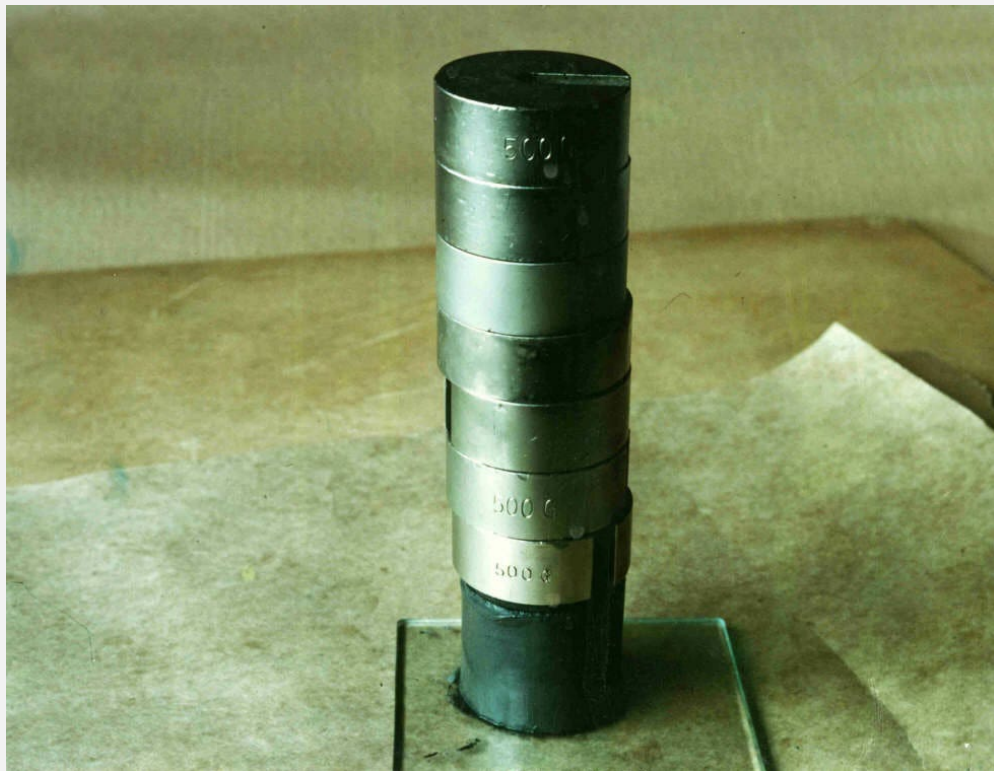
**Kvikkleire har i  
uforstyrret tilstand  
nesten samme styrke  
som annen leire**

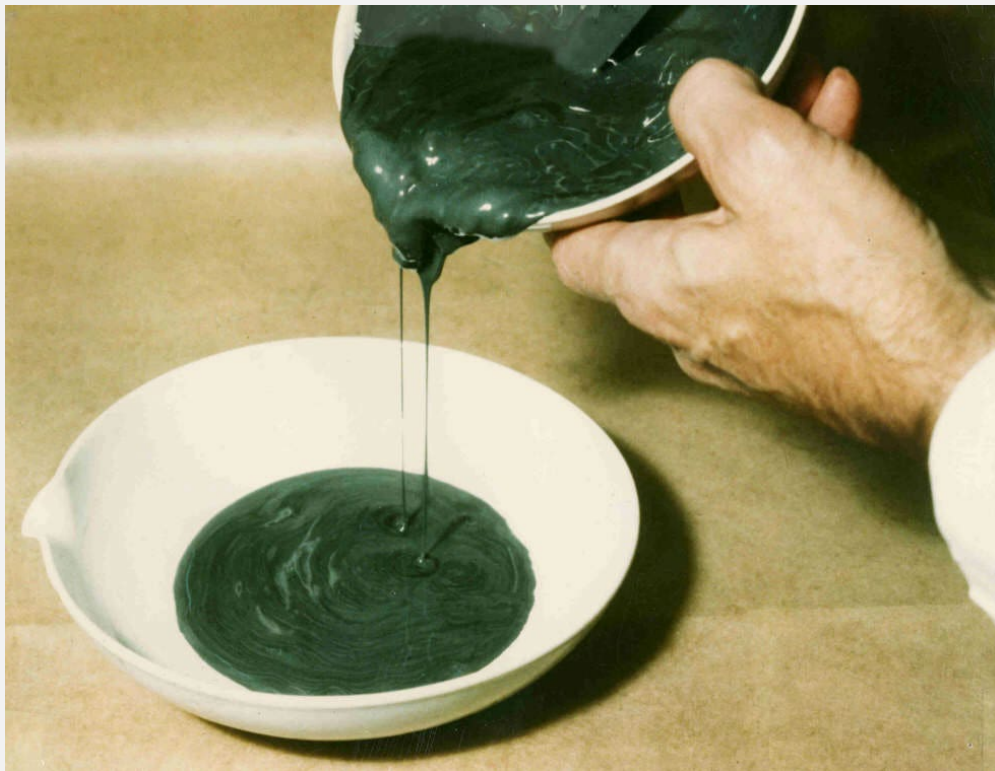
**Etter omrøring kan  
den bli som tung  
væske**

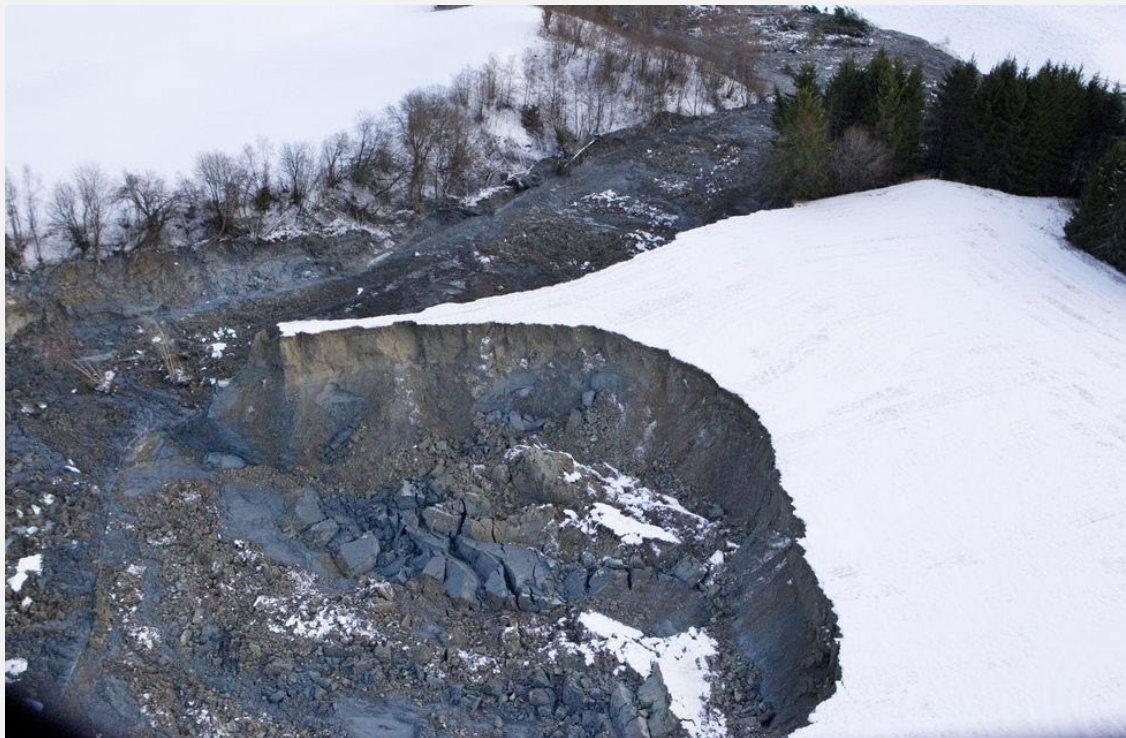
Skredet ved Byneset  
(Trondheim) i 2012 ble  
utløst etter erosjon i bekk

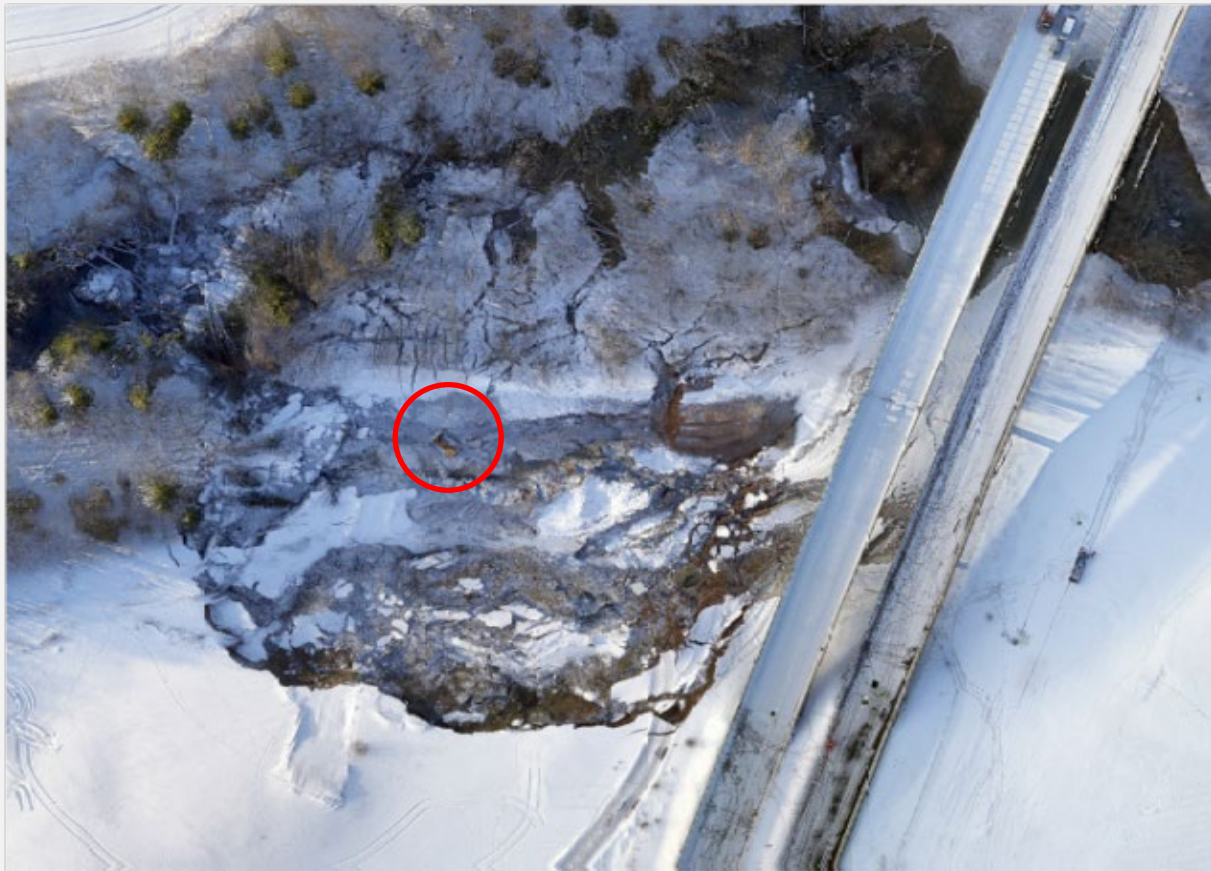
Skredet ved  
Skjeggestadbrua på  
E18 i 2015 ble utløst av  
oppfylling på golfbanen  
ved siden av brua

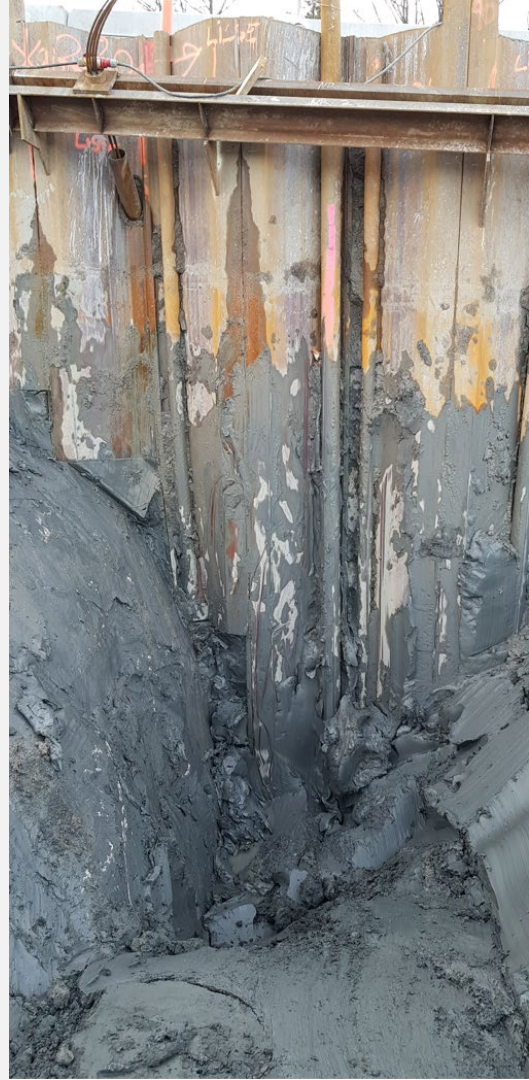
## Støttekonstruksjon

- Spunt/rørspunt
- Rørvegg
- Pilarvegg (CFA)

## Skvisning av kvikkleire gjennom spunt

- Typisk ved overgang til berg
- Typisk ved stag/forankring

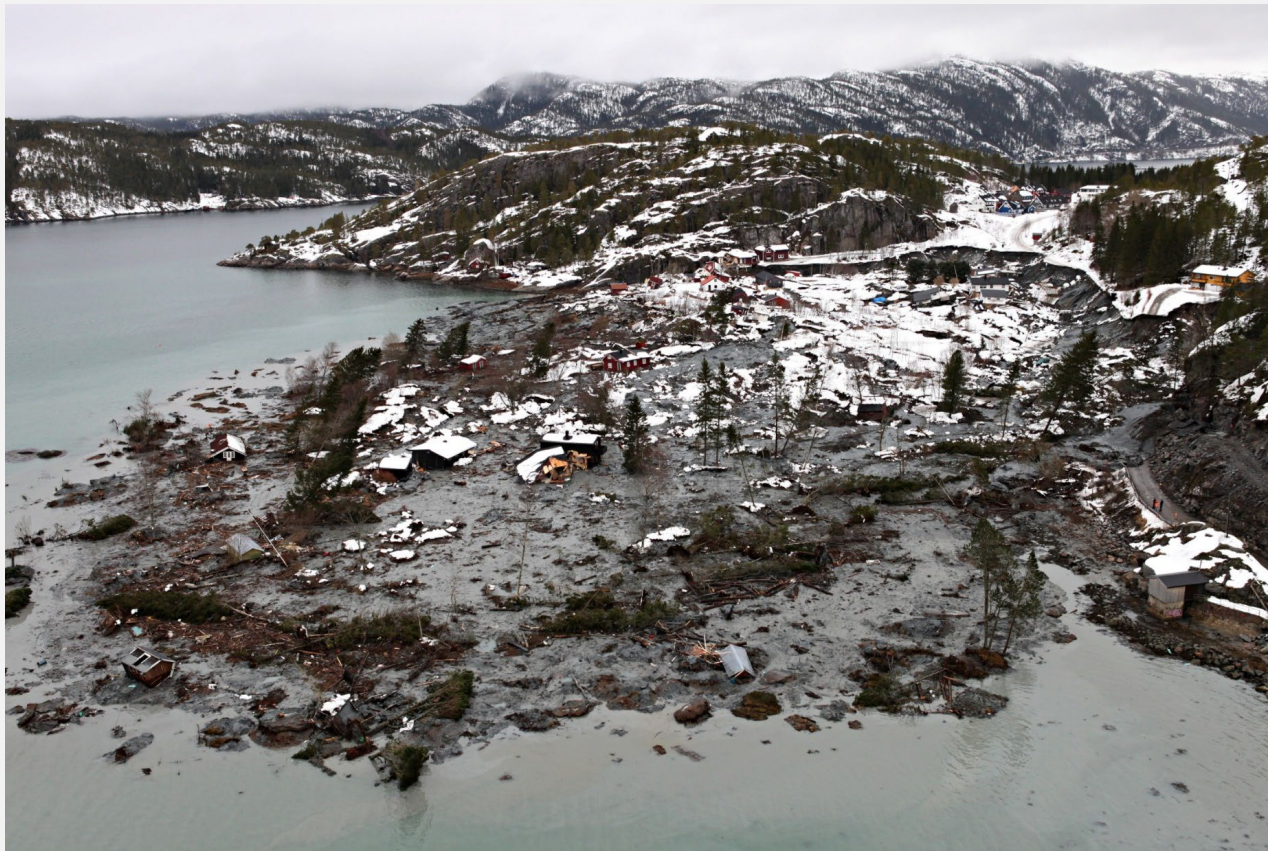
Skredet på Kattmarka ble utløst av sprengningsarbeider i 2009
