# NORDISK FJELLSPRENGNING

- Vanskelige sprengningsoppdrag

# Innholdsfortegnelse og beskrivelse

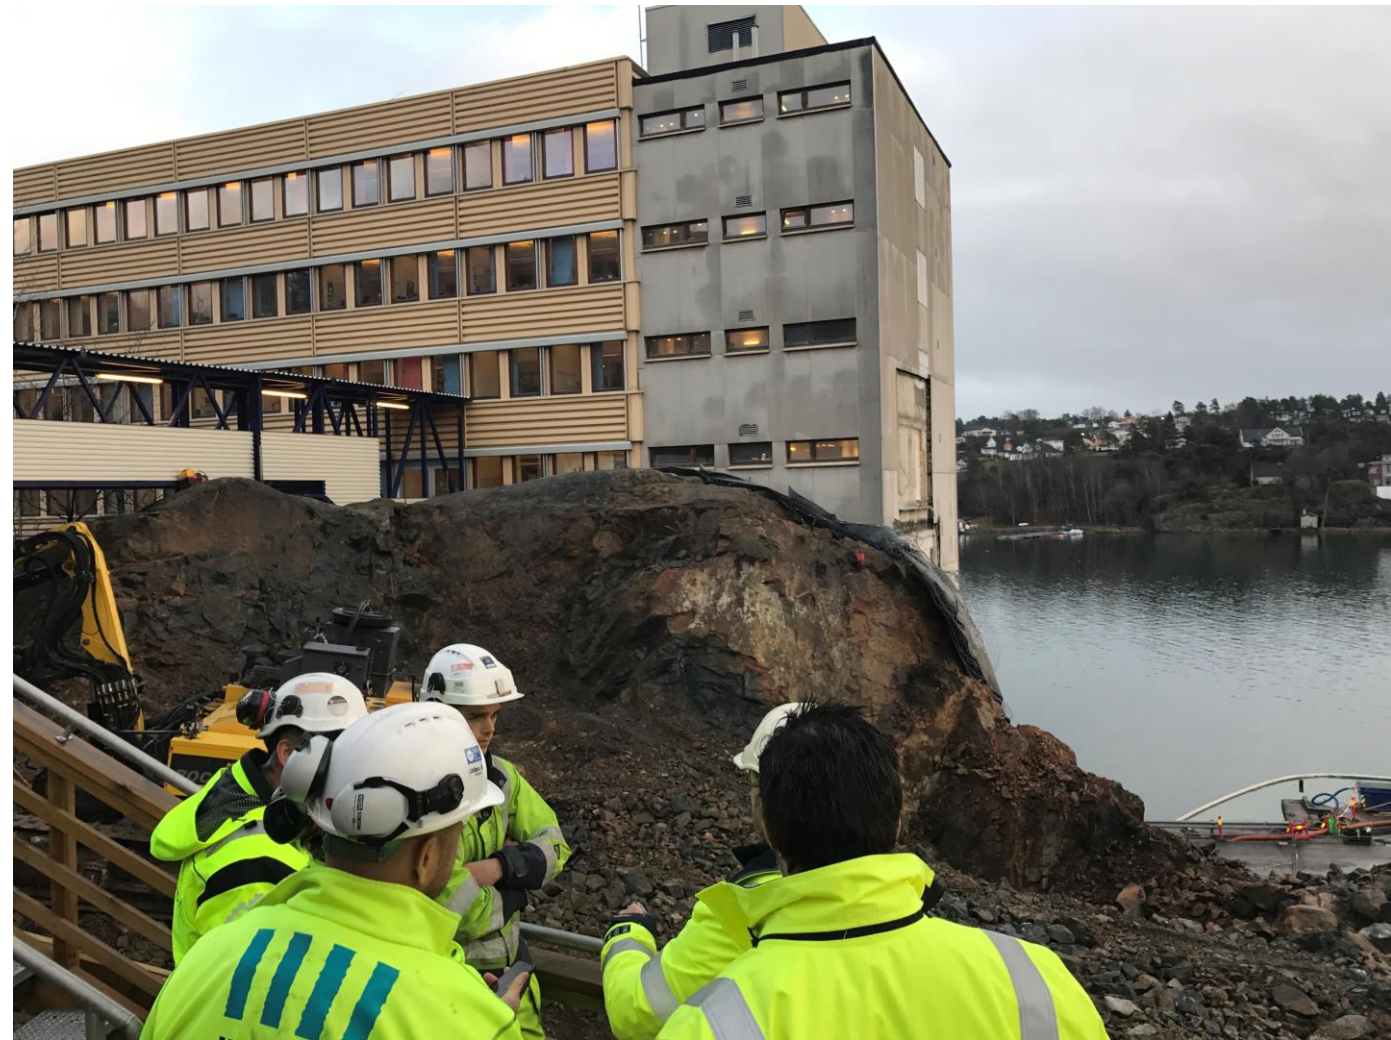
- Håndtering av rystelser
  - Dekkladning
  - Patronert ladning og lett annolitt
  - God logging av frontrast
  - Kontroll på sømboring
- Sikring av skjæring mot bygget
  - Ubåtnett
  - Nettbolt
  - Halmballer
  - Skytematte på gravemaskin ved pigging
- Evakuering og kontroll på tredjepart
  - God varsling til alle avdeliger i bygget med sms-varsling
  - Samme vaktposter i hver etasje på hver sprengning
  - Tidlig varsling om tidspunkt for sprengning hver dag.

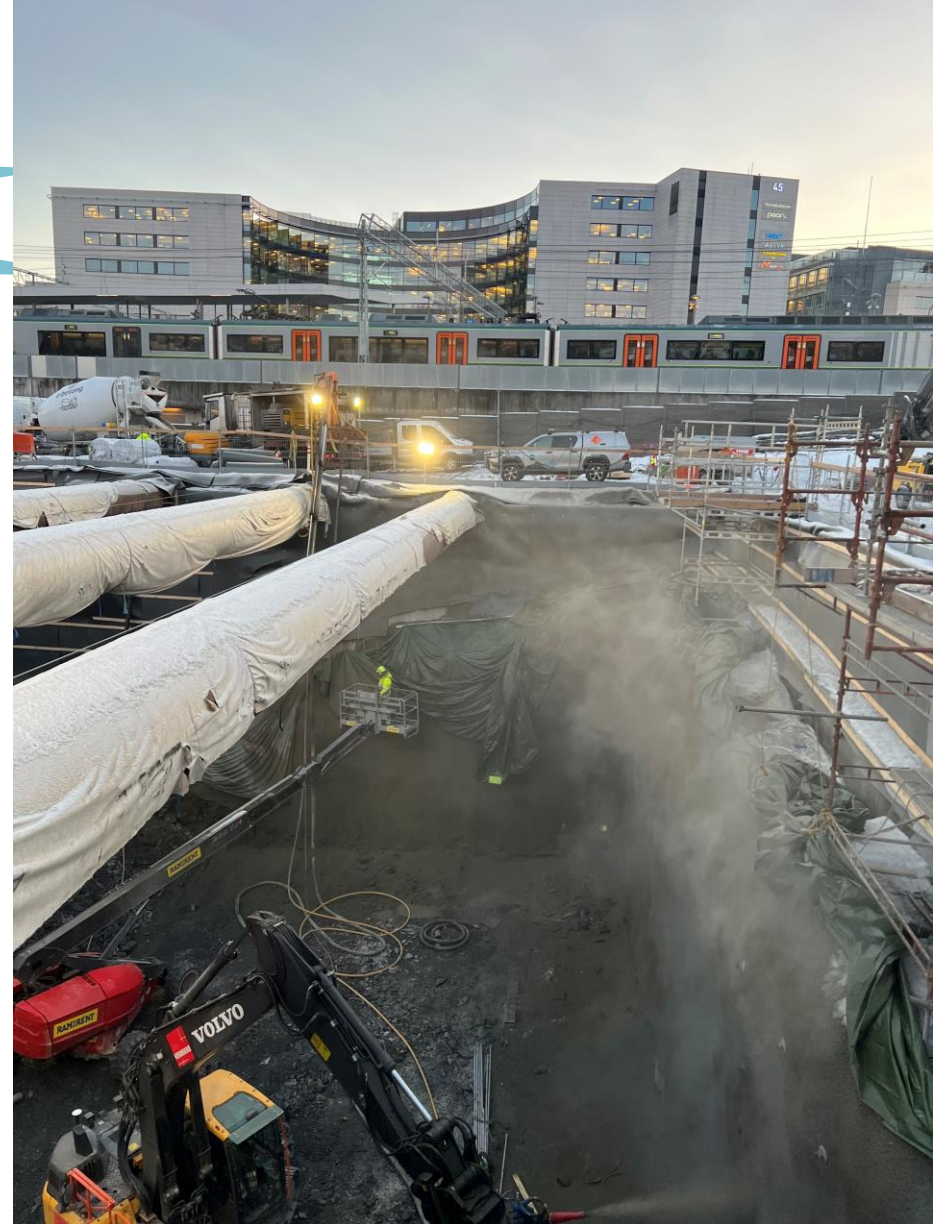
- ca 18000 fm<sup>3</sup>, 13000m sømboring, 8000m slisseboring, 2 injeksjonsskjermer boret til underkant av sprengningsprofil og +/- 1100 systematiske sikringsbolter i varierende lengde og 500 m<sup>3</sup> sprøytebetong
- Dårlige grunnforhold og stabilitetsrisiko
- Nærhet til Lysaker elven, eksisterende kontorbygg og jernbanestasjon. Grenseverdi på 23mm/s på nærmeste kontorbygg.
- Sprengningen skal ikke hefte passasjerer som skal reise med tog.

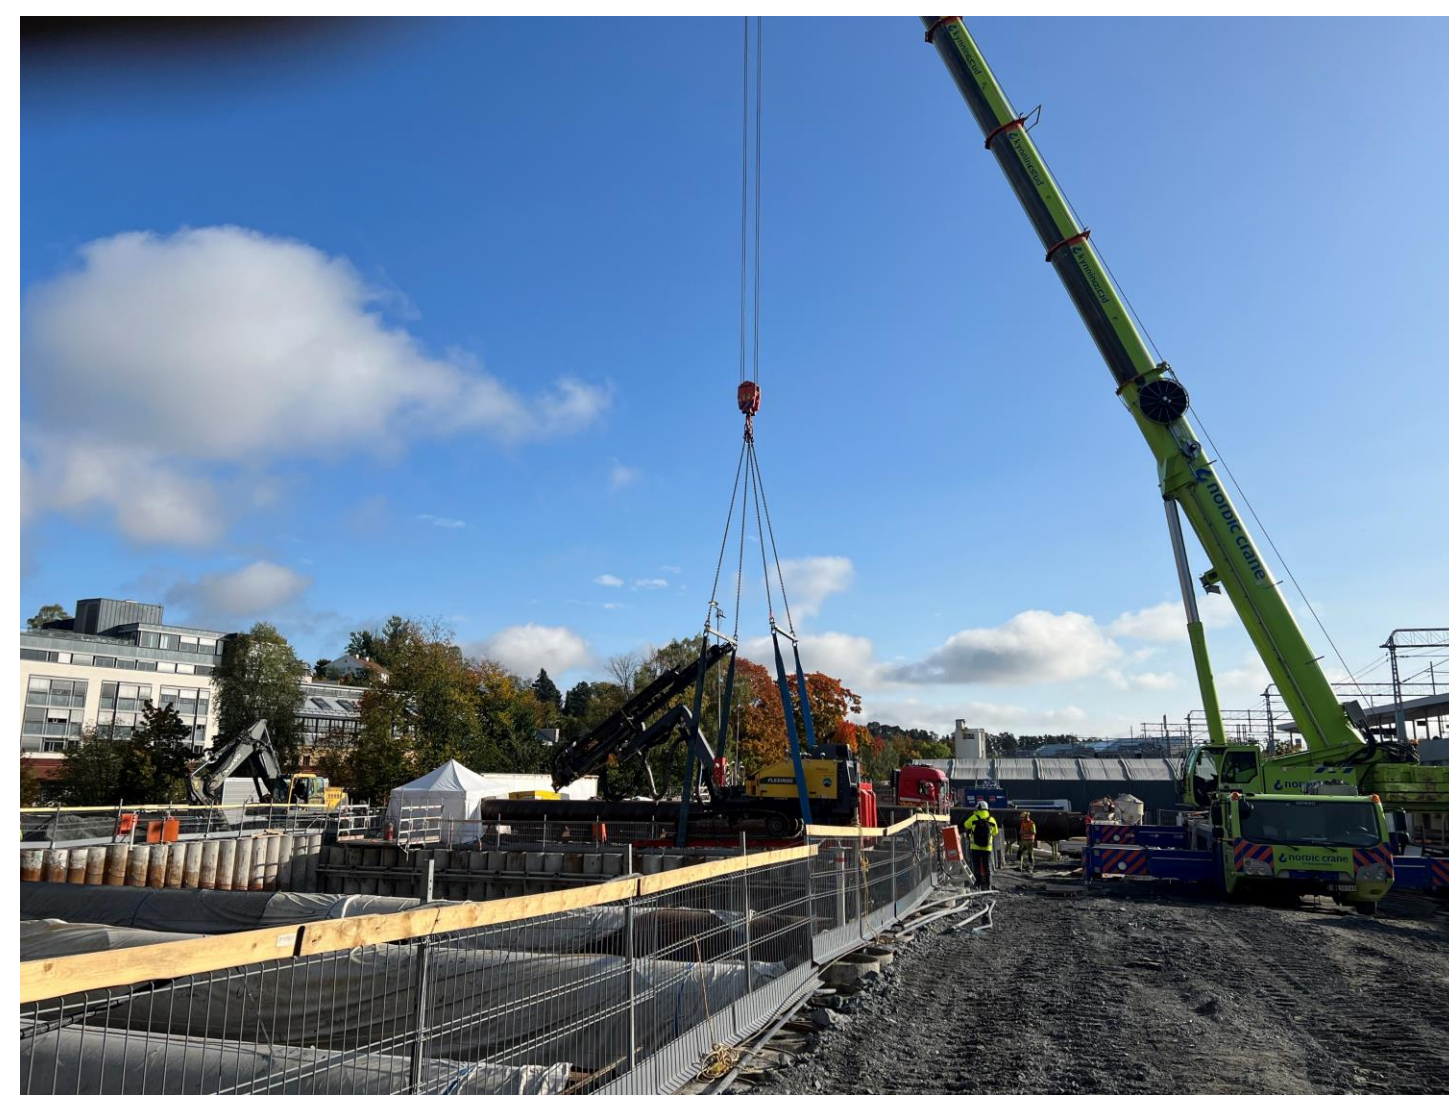
- Hensyn til tredjepart
  - 4 barrierer, dobbel dekking, fiberduk, not og overdreven fordemming.
  - Vaktposter, informasjonsposter
  - Nabovarsling.no, koordinering med tunnellag
- Avstiving og vanntetting
  - Oppspente røravstivere  $\varnothing 1200\text{mm}$
  - Rørspunt  $\varnothing 800\text{mm}$
  - Injeksjonsskjerm indre: cc 0,8m ytre: cc 1,5m
  - Injeksjon av bunn: cc 1,5m
  - Kartlegging av bergkvalitet med MWD data
- Rystelseproblematikk
  - Lading med flere dekk
  - Ladet søm, hjelperast og overdreven fordemming
  - Slisseboring/ Wiresaging
  - Mothold til rørspunt målt med bevegelsessensor
- Boring uten retningsavvik
  - Leirskifer, Knollekalk, Basalt og Syenittporfyr
  - Avviksmåling gyro/ målebånd og lykt
  - Dropsenter, flatface, styrestang, guideadapter

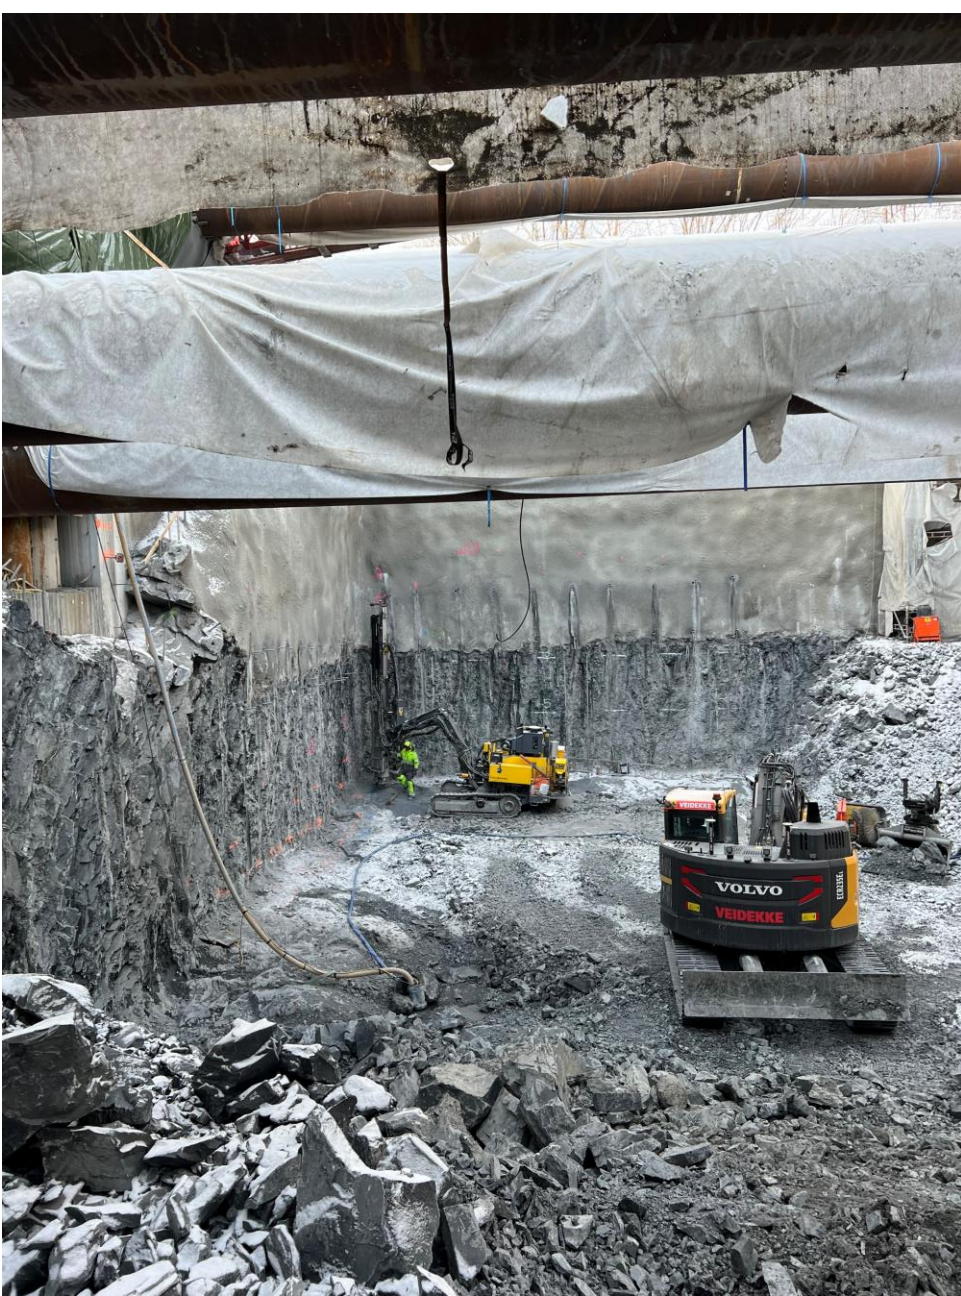
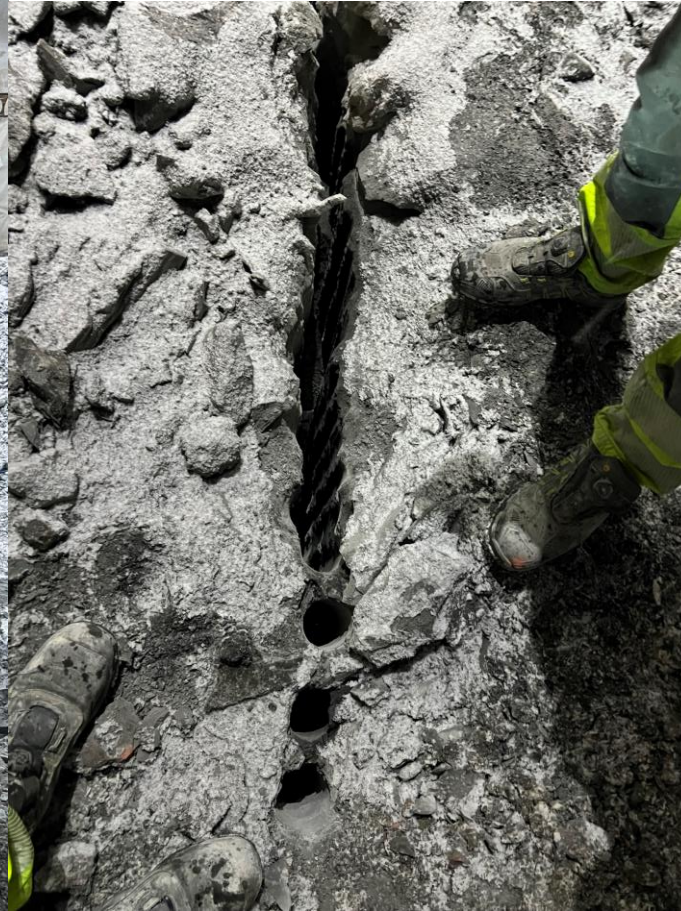
- Trange forhold mellom avstivere og utlasting
- Steinutlasting med kran
- Injeksjonsboring og spyling

- Slisseboring både ett godt tiltak mot rystelser og utsprengt profil
- Kontaktstøp
