## Geologi, relatert til fjellsikring og ras. Skred og sikring i Vestlandsterreng

Multiconsult ASA, Bergen

Ingeniørgeolog Unni Hagen

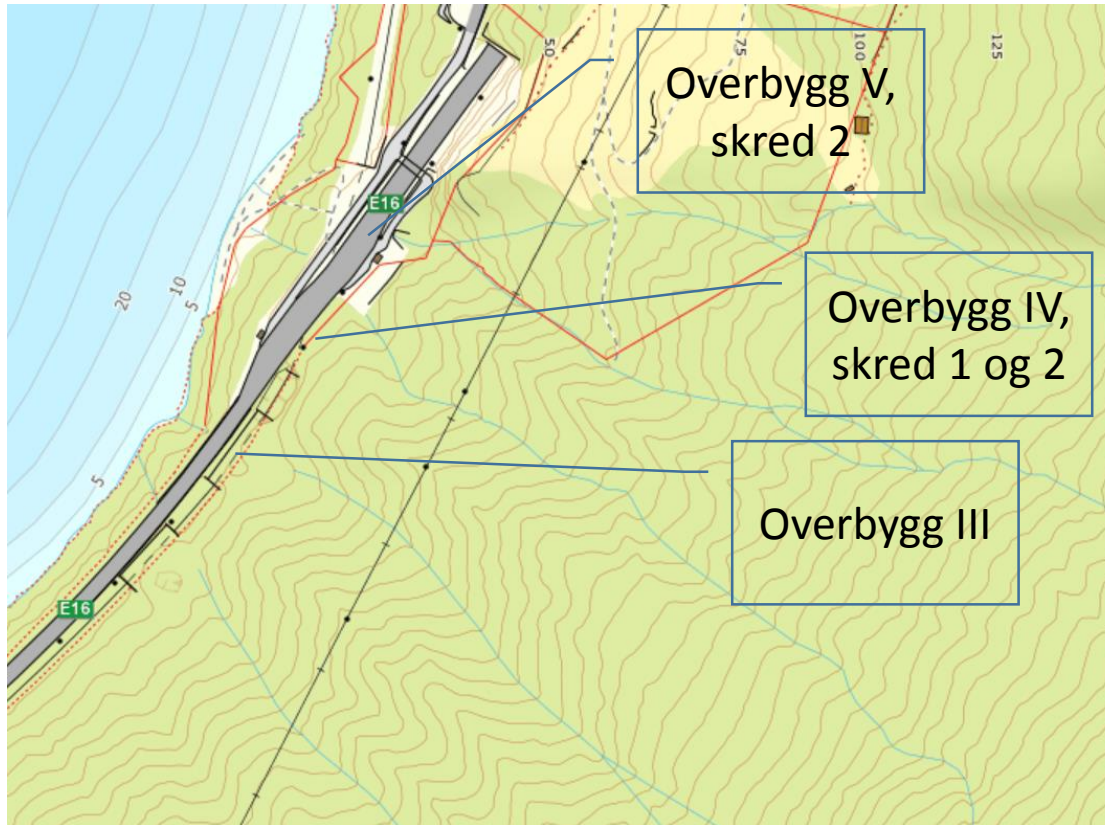
# Oversiktskart, Boge

- Mye snø i fjellet våren 2015.
- Smeltevann, regn og snøsmelting utløste snøskred/sørpeskred 12. mai.
- Snøskred/sørpeskredet utløste igjen et mindre fjellskred og stein og sørpemassene utløste igjen et jordskred som traff skredoverbygg over bane og E16.
- Skred 1 delte seg og østre del gikk over skredoverbygg IV, rammet E16 og masser rant så ned på jernbanen. Tog kjørte inn i disse massene og sporet av. Ingen biler ble truffet. Vestre del stoppet opp ovenfor overbygg III.

- Historisk følger skredene i dette området klart definerte bekløp og fordypninger i terrenget, og overbyggene over banen er plassert i bunnen av disse. Den nyere vegen er derimot anlagt uten tilsvarende skredsikring. Dette kan ha sammenheng med mindre skredaktivitet i dette området da veg ble anlagt.
- Skred 2 kom 21 mai.
- Skredet hadde samme forløp som skred 1, og skredet delte seg også denne gangen.
- Østre skredløp traff overbygg V og E16 over jernbanetunnel, og vestre skredløp gikk inn i østre løp for skred 1 og gikk (igjen) over overbygg IV.

- Banen ble igjen relativt fort ryddet og åpnet, mens vegen ble holdt stengt vesentlig lengre og seinere åpnet med restriksjoner av en velbegrunnet frykt for nye skred fram til den mest kritiske snøsmeltingen var over.
- Forskjellen i stengningslengder skyldes at jernbanen hadde tilstrekkelig sikring mot skred i dette området, mens vegen ikke hadde det.
- Det ble ikke observert direkte skade på skredoverbygg og bane etter hendelsene, men det ble valgt å gjøre en del oppgraderingsarbeider (beskyttelse av bekkeinntak, skjerming av bane m.m.) i etterkant.
- Det permanente sikringstiltaket er tunnel for veg og bane.

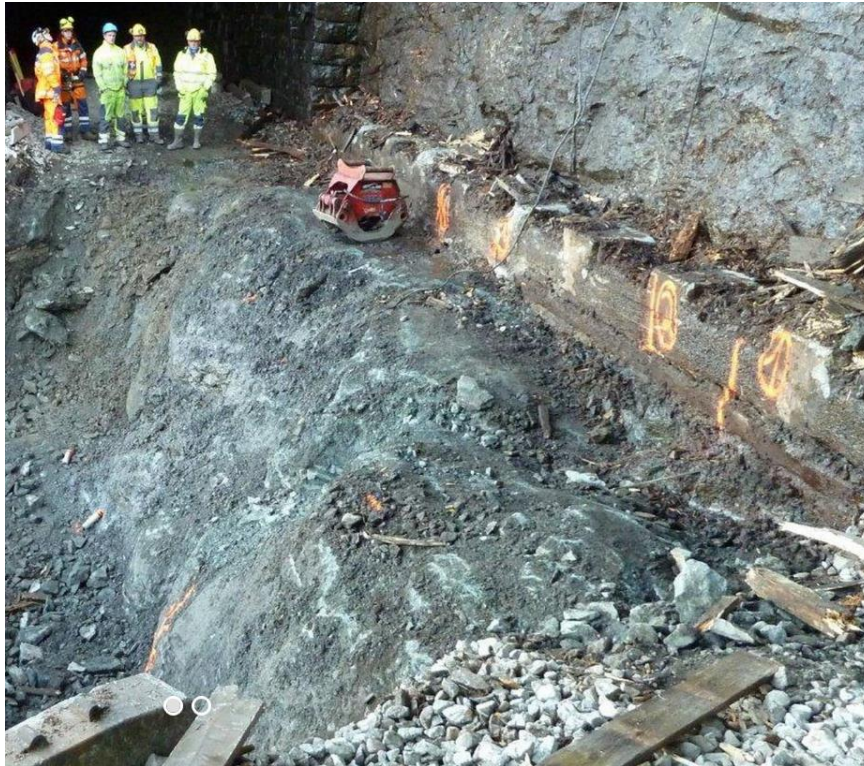
## Ørnaberget, utgraving

- Søndag, 06.10.2013, kl. 17:32 løsnet store steinblokker fra 10 - 20 m høyde i en 25 – 30 m høy fjellskrent ovenfor jernbanesporet, to minutter etter at toget hadde passert. Steinblokkene traff og knuste en 12m-15m lang del av snøoverbygget (tre) frem til betongportal (søndre påhugget til Nedre Ørneberggtunnelen).
- Skredvolumet (steinskredet) var maksimalt 120 kubikkmeter. Skredet i jernbanefyllinga kom i tillegg. Totalt trolig rundt 200 kubikkmeter med stein og fylling i bevegelse.

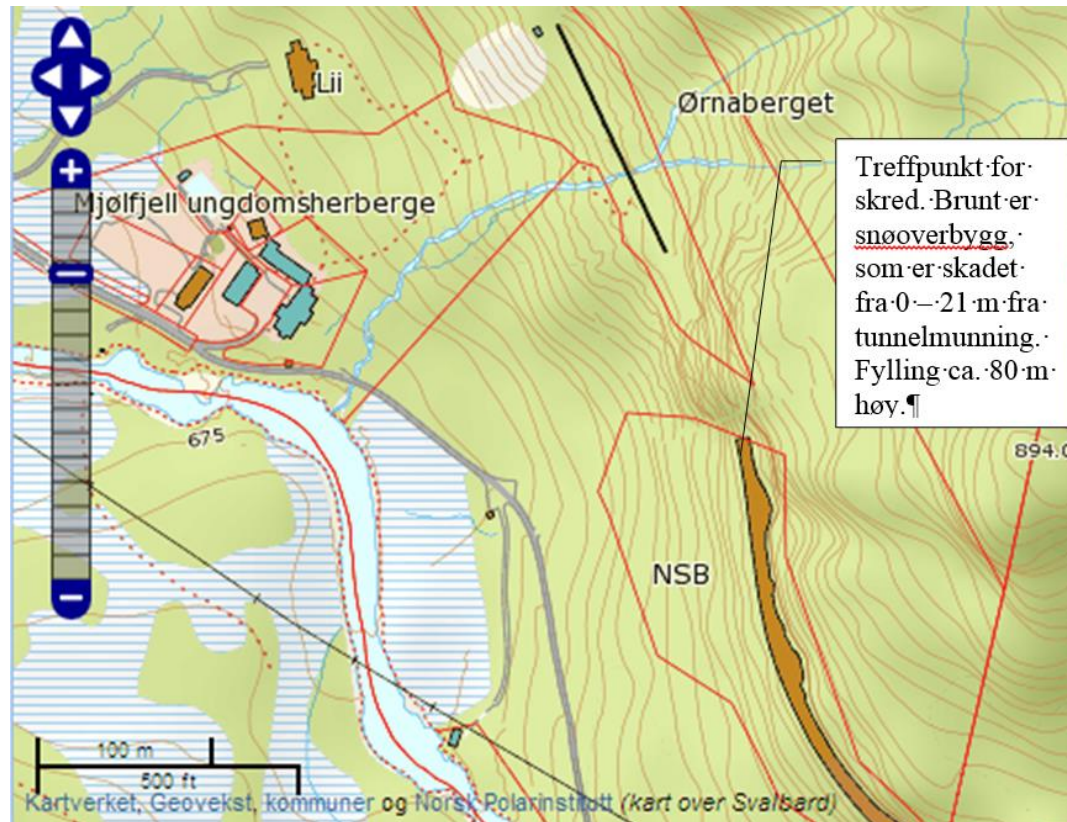
# Ørnaberget, situasjonsplan skadeområde

- Multiconsult (U. Hagen m.fl.) hadde fem år før advart mot utrasing av dette partiet. Sikring av dette partiet var prioritert av Jernbaneverket. Tidligere hadde det blitt delvis sikret med steinsprangnett/isnett.
- I utgangspunktet var det forventet en stengningsperiode, som følge av skredet, på en måned.
- Det ble lagd forslag fra MC om en «smart hurtigløsning» (vegg av utstøpte kumringer som kan stagforankres om nødvendig), som av entreprenørene ble videreutviklet i prosessen. Banen ble åpnet på åtte døgn (estimert tid for «hurtigløsning» = ti døgn).

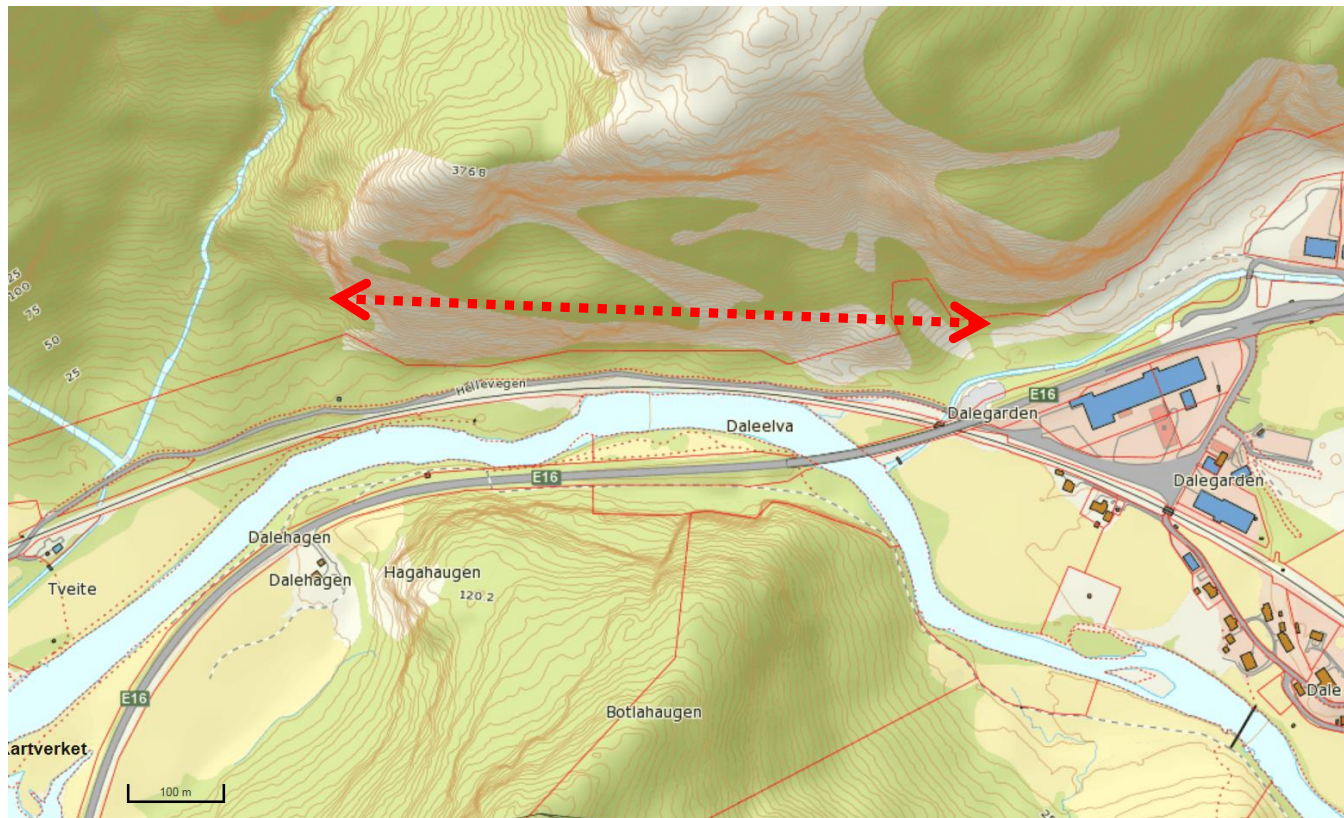
# Dalegarden, mellom Dalevågen og Dale

- Området mellom Dalegarden og mot vest til Dalevågen (Daleura) har vært utsatt for hyppige steinspranghendelser siden før 2000.
- Sikringstiltak (utførte og under utførelse) er flere hundre løpemeter med ledevoller, steinsprangvoller og fanggjerder.
- Steinsprang rammer kommunal veg og jernbane. E16 er i dette området lagt på fylling og bro utenfor det mest utsatte området.
- Eneste fullverdige sikringsmetode er tunnel.
