# Raset på E18 ved Larvik. Hva har vi lært?

Fjellsprengningsdagen 2020

Prosjektdirektør Ingunn Foss, Utbyggingsdivisjonen, Statens vegvesen

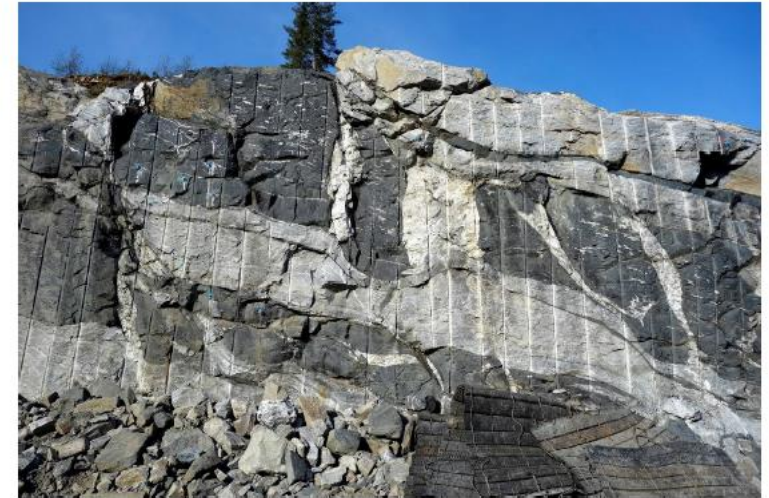
Foto: T. Kirkeby

## Bergskjæringer

Veiledning V225

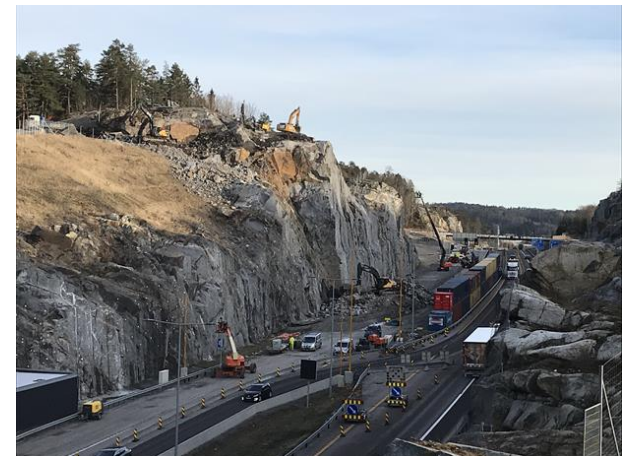
## Status Vestfold etter raset?

- Raset på E-18 ved Larvik ble en «sterk vekker for SVV» som medførte en fokusendring mht sikkerheten i fjellskjæringene for drift- og vedlikeholdsmiljøet (DoV) miljøet.
- Beslutning i januar 2020 om å iverksette en systematisk gjennomgang av alle fjellskjæringene i Vestfold
- 111 fjellskjæringene over 5 m langs E18 gjennom Vestfold er vurdert.
- Tiltak på ca 45 stk  
-> nødvendig vedlikehold hvor forvitring / frost sprenninger etc. skyldes behov for tiltak.
- Regjeringens Korona tilskudd har gitt mulighet for økt aktivitet i 2020.
- 3-års plan for utbedring alle beskrivende tiltak.  
Deretter innføres faginspeksjoner hvert 5. år på alle skjæringene over 5 m.
- All sikring blir registrert og dokumentert inn i NVDB.
- I 2020 antas at det vil bli montert ca 1000 bolt/stag og ca 5000m<sup>2</sup> steinsprangnett.
