# Rehabilitering av gamle Ulriken tunnel – erfaring fra etterinjeksjon

Ola Woldmo

Byggeråd/Sweco

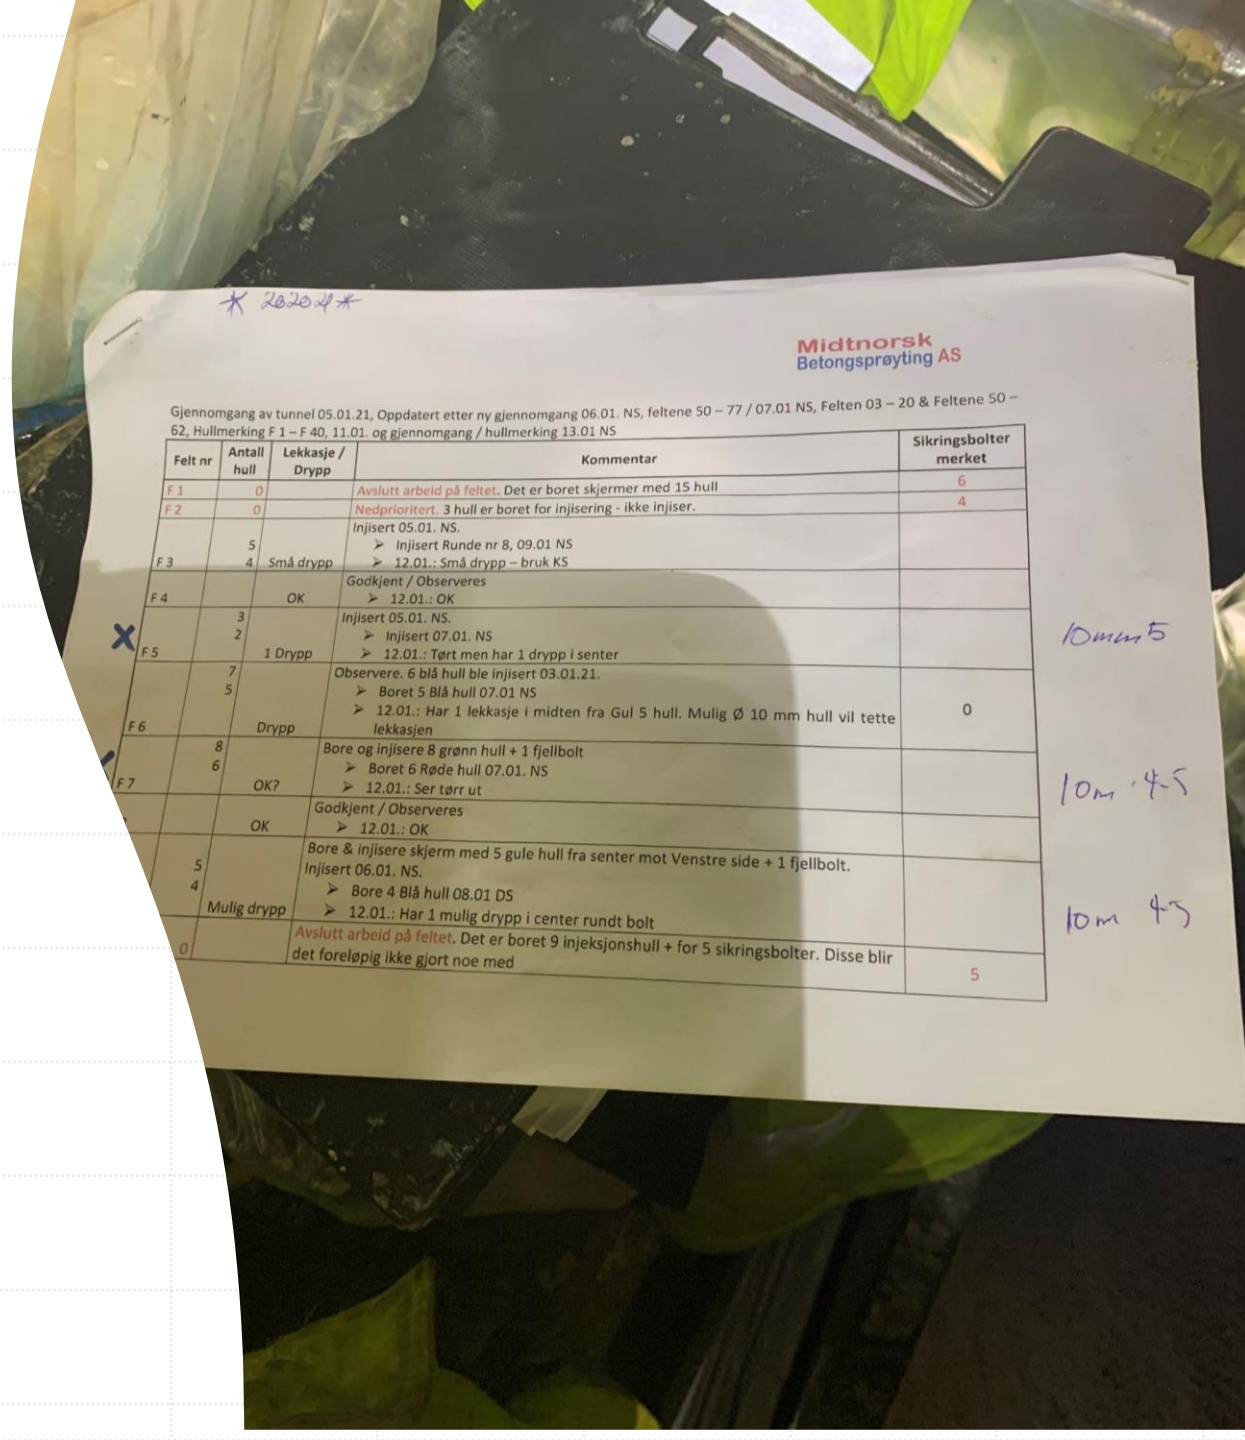
Gjennomgang av tunnel 05.01.21. Oppdatert etter ny gjennomgang 06.01. NS, feltene 50 - 77 / 07.01 NS, Felten 03 - 20 & Feltene 50 - 62, Hullmerking F 1 - F 40, 11.01. og gjennomgang / hullmerking 13.01 NS

Felt nr	Antall hull	Lekkasje / Drypp	Kommentar	Sikringsbolter merket
F 1	0		Avslutt arbeid på feltet. Det er boret skjerm med 15 hull	6
F 2	0		Nedprioritert. 3 hull er boret for injisering - ikke injiser.	4
F 3	5 4	Små drypp	Injisert 05.01. NS. > Injisert Runde nr 8, 09.01 NS > 12.01.: Små drypp - bruk KS	
F 4		OK	Godkjent / Observeres > 12.01.: OK	
F 5	3 2	1 Drypp	Injisert 05.01. NS. > Injisert 07.01. NS > 12.01.: Tørt men har 1 drypp i senter	
F 6	7 5	Drypp	Observere. 6 blå hull ble injisert 03.01.21. > Boret 5 Blå hull 07.01 NS > 12.01.: Har 1 lekkasje i midten fra Gul 5 hull. Mulig Ø 10 mm hull vil tette lekkasjen	0
F 7	8 6	OK?	Bore og injisere 8 grønn hull + 1 fjellbolt > Boret 6 Røde hull 07.01. NS > 12.01.: Ser tørr ut	
		OK	Godkjent / Observeres > 12.01.: OK	
	5 4	Mulig drypp	Bore & injisere skjerm med 5 gule hull fra senter mot Venstre side + 1 fjellbolt. Injisert 06.01. NS. > Bore 4 Blå hull 08.01 DS > 12.01.: Har 1 mulig drypp i center rundt bolt

0		Avslutt arbeid på feltet. Det er boret 9 injeksjonshull + for 5 sikringsbolter. Disse blir det foreløpig ikke gjort noe med	5

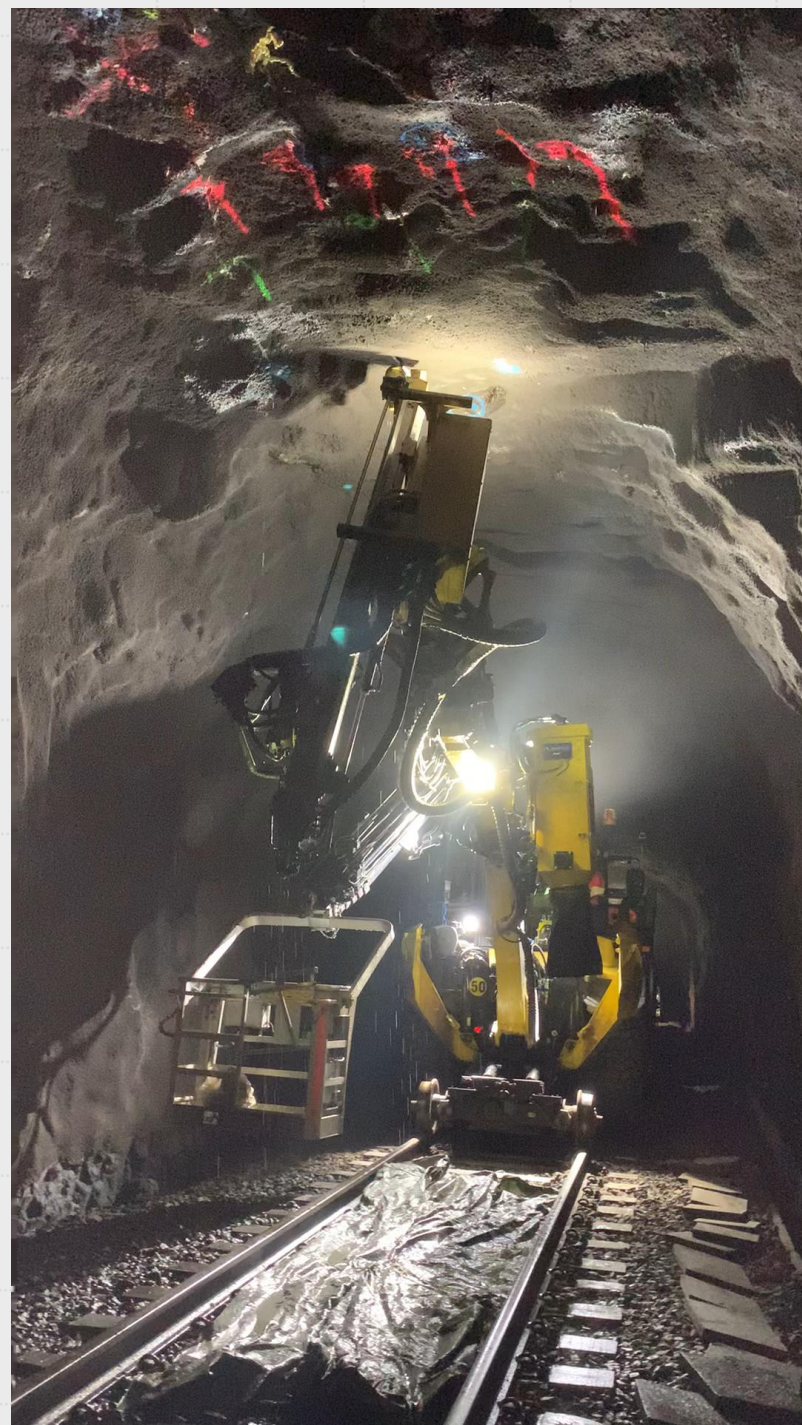
- Boremønster:
  - Kombinasjon av systematisk og rettet boring med hensikt å krysse vannførende sprekker og bolter som gir drypp.
  - Det benyttes 32mm krone og 3 m stenger, vannspyling under boring.
  - Siste runde boring med 10mm Hiltibor med 1m lengde.
