# Sprengningsarbeider 2019

Arbeidet med ny NS 8141

Fullskala testsprengring-

Instrumentering, måleresultater, erfaringer

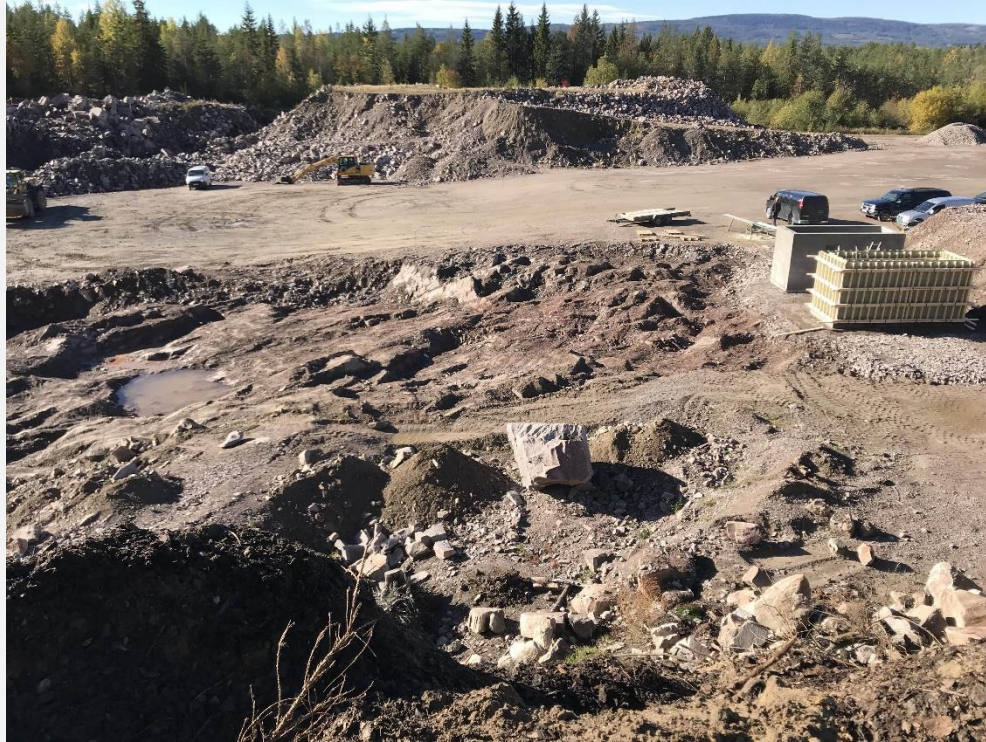
# Oversikt sprengningsområde og testbygninger

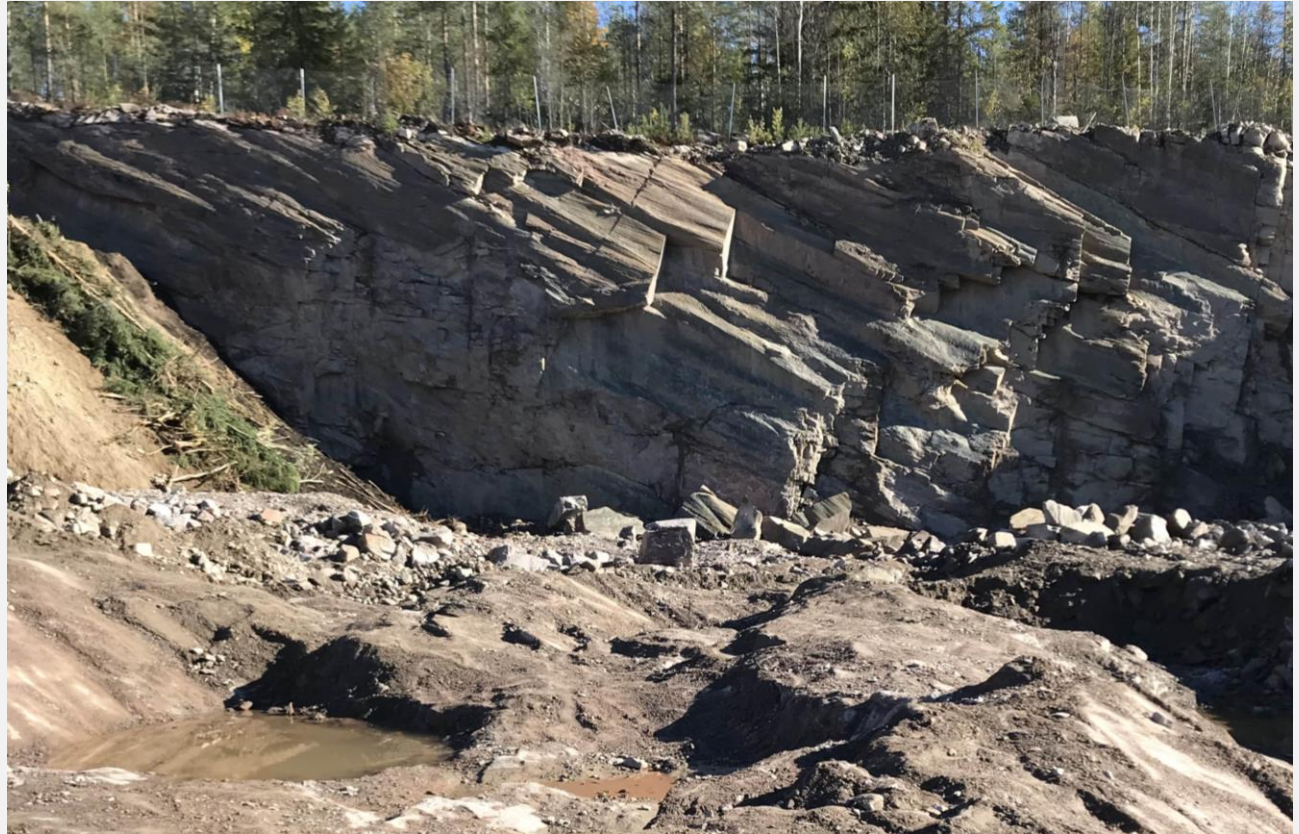
# Lagdeling

Testbygning

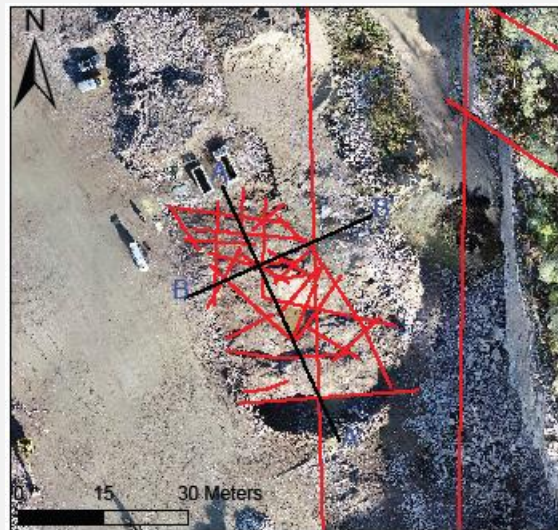
# Geologisk kartlegging

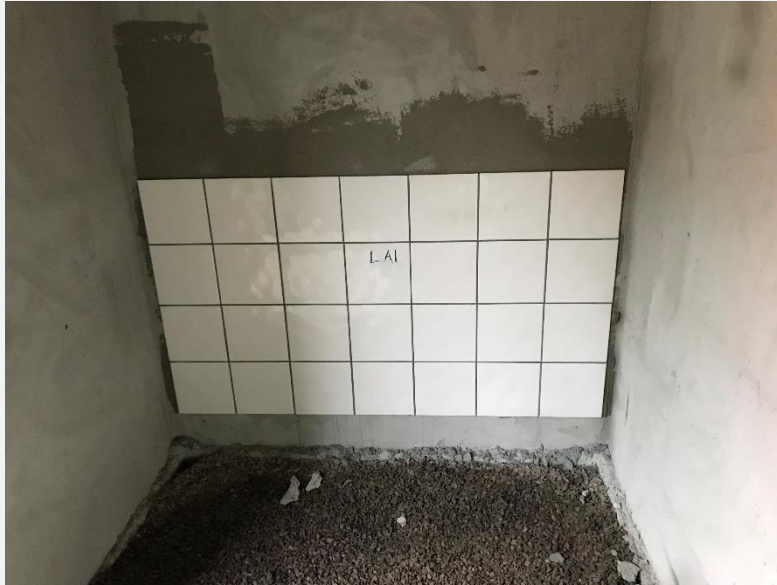
# Lecahus med fliser på veg mot sprengningsområdet

- Vanlig skadepåstand at fliser i baderom får sprekker grunnet vibrasjoner fra sprengning

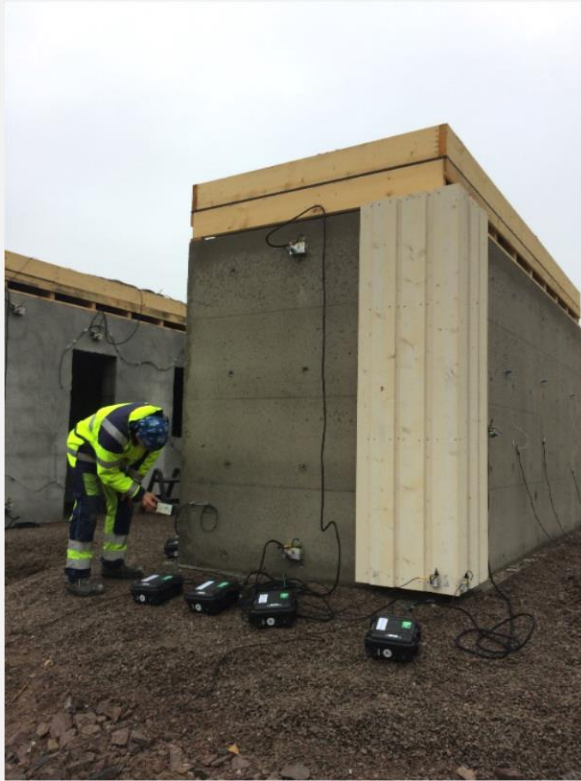
# Betonghus med utlektet kledning på ene hjørnet

- Ofte problem med moderne grunnmurer at det ikke er noe å skru fast geofonene i
- Vi ønsket å se på forskjellen med å måle på kledningen istedenfor murverk
- Hjørne på betonghus kledd med utlektet luftet stående panel.
- Geofoner skrudd i panelene sammenlignet mot geofoner på betongen

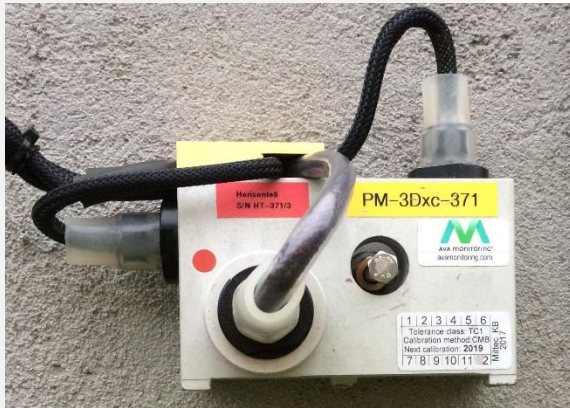
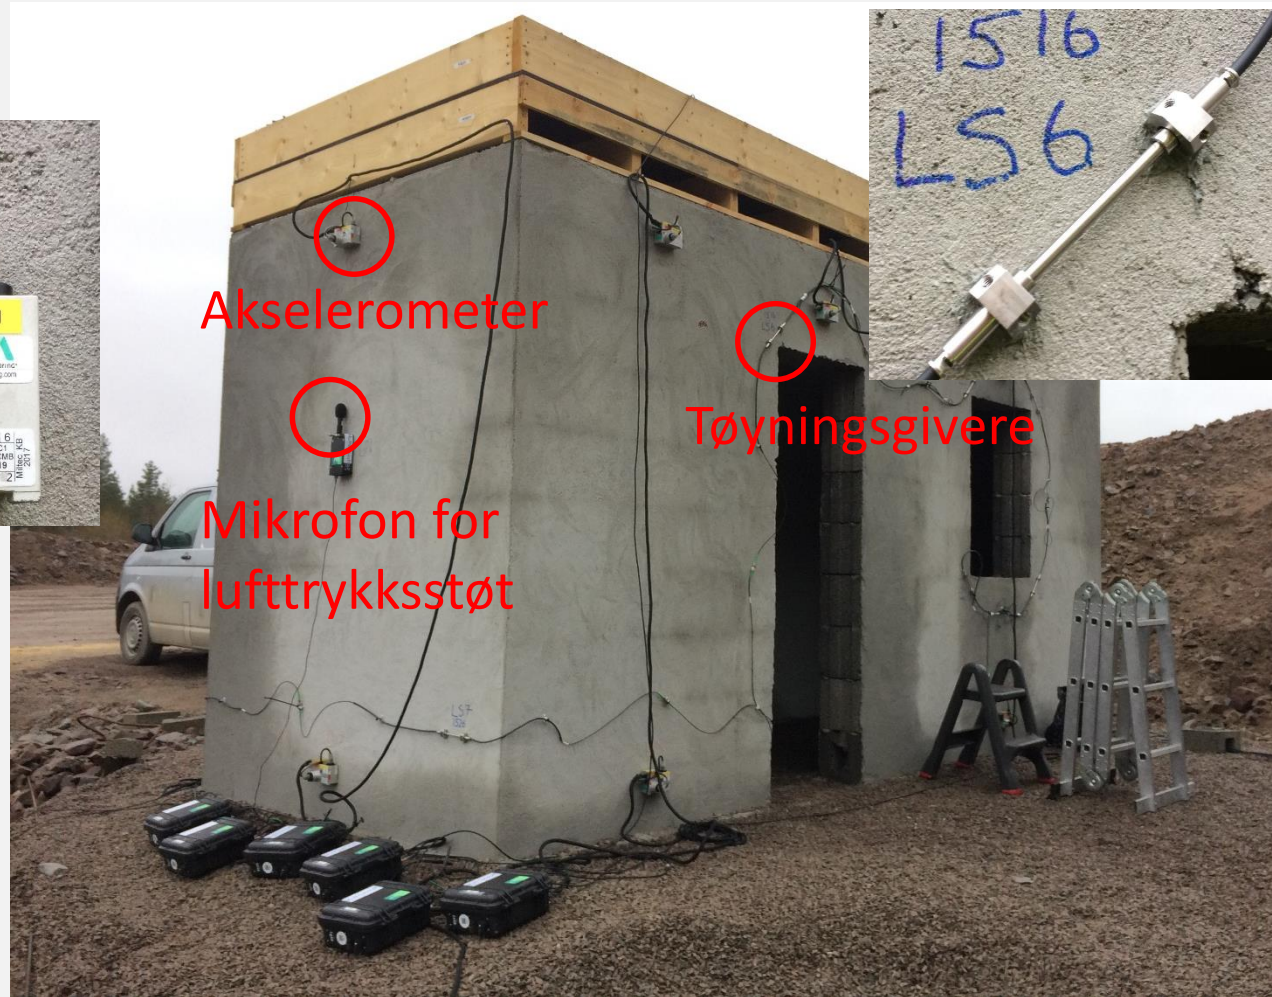
# Instrumentering

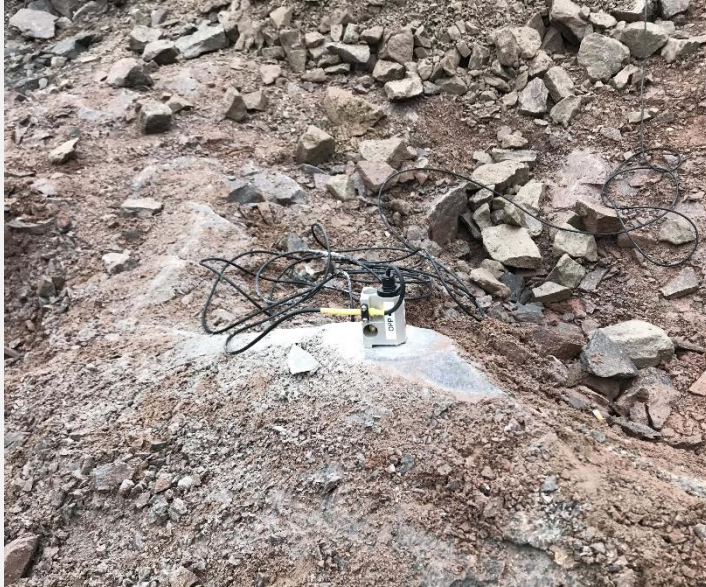
# Geofoner montert på fast berg

5 m foran husene

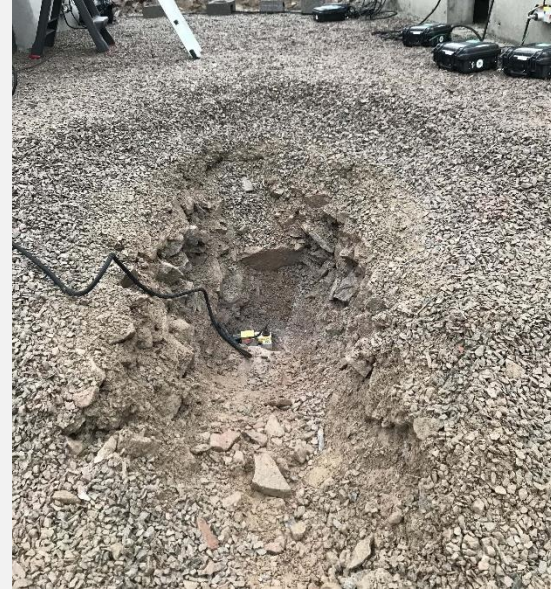
Mellom husene i forkant

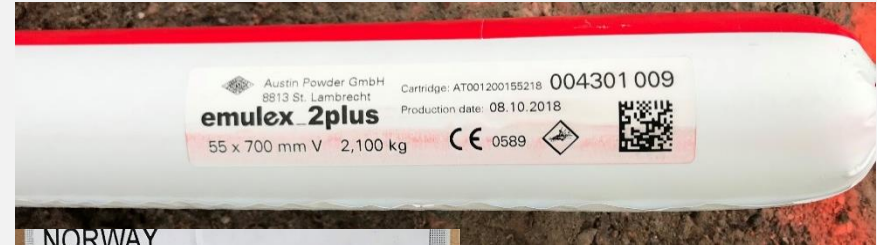
2.1 kg bunnladning  
1.9 kg pipeladning  
Fordemming med  
1.5 m singel i alle  
hull

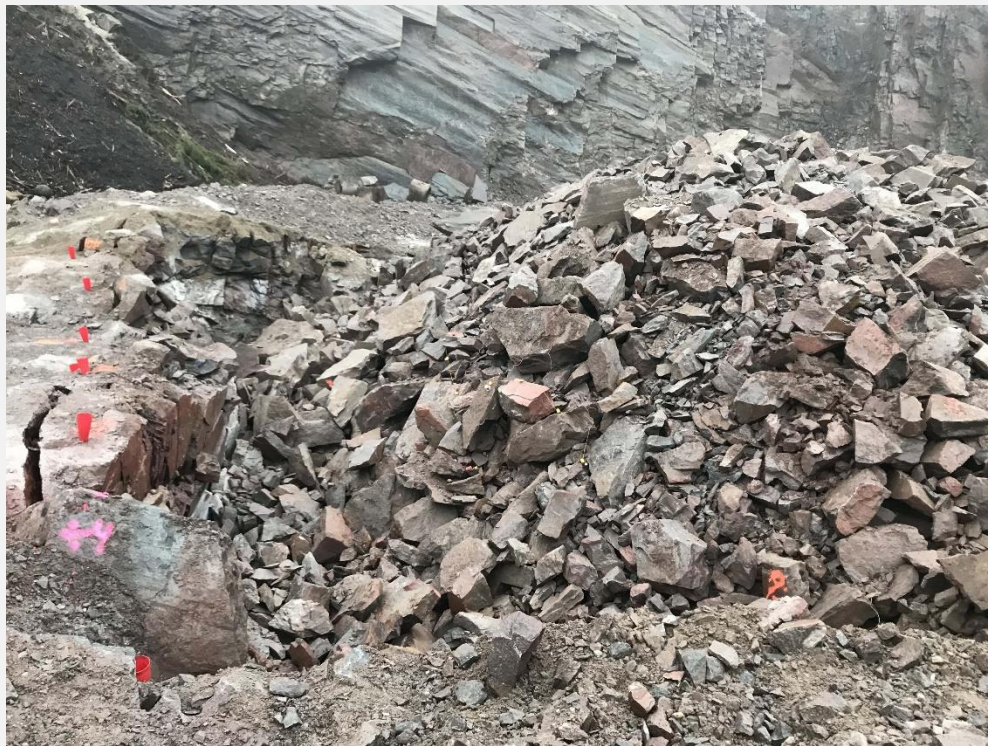
# Resultat etter salve

Kun nødvendig med  
frigraving av stuff  
etter første salve
