# Tunnelsprengning nær energibrønner

Seniorrådgiver Nils Ramstad, Multiconsult Norge AS

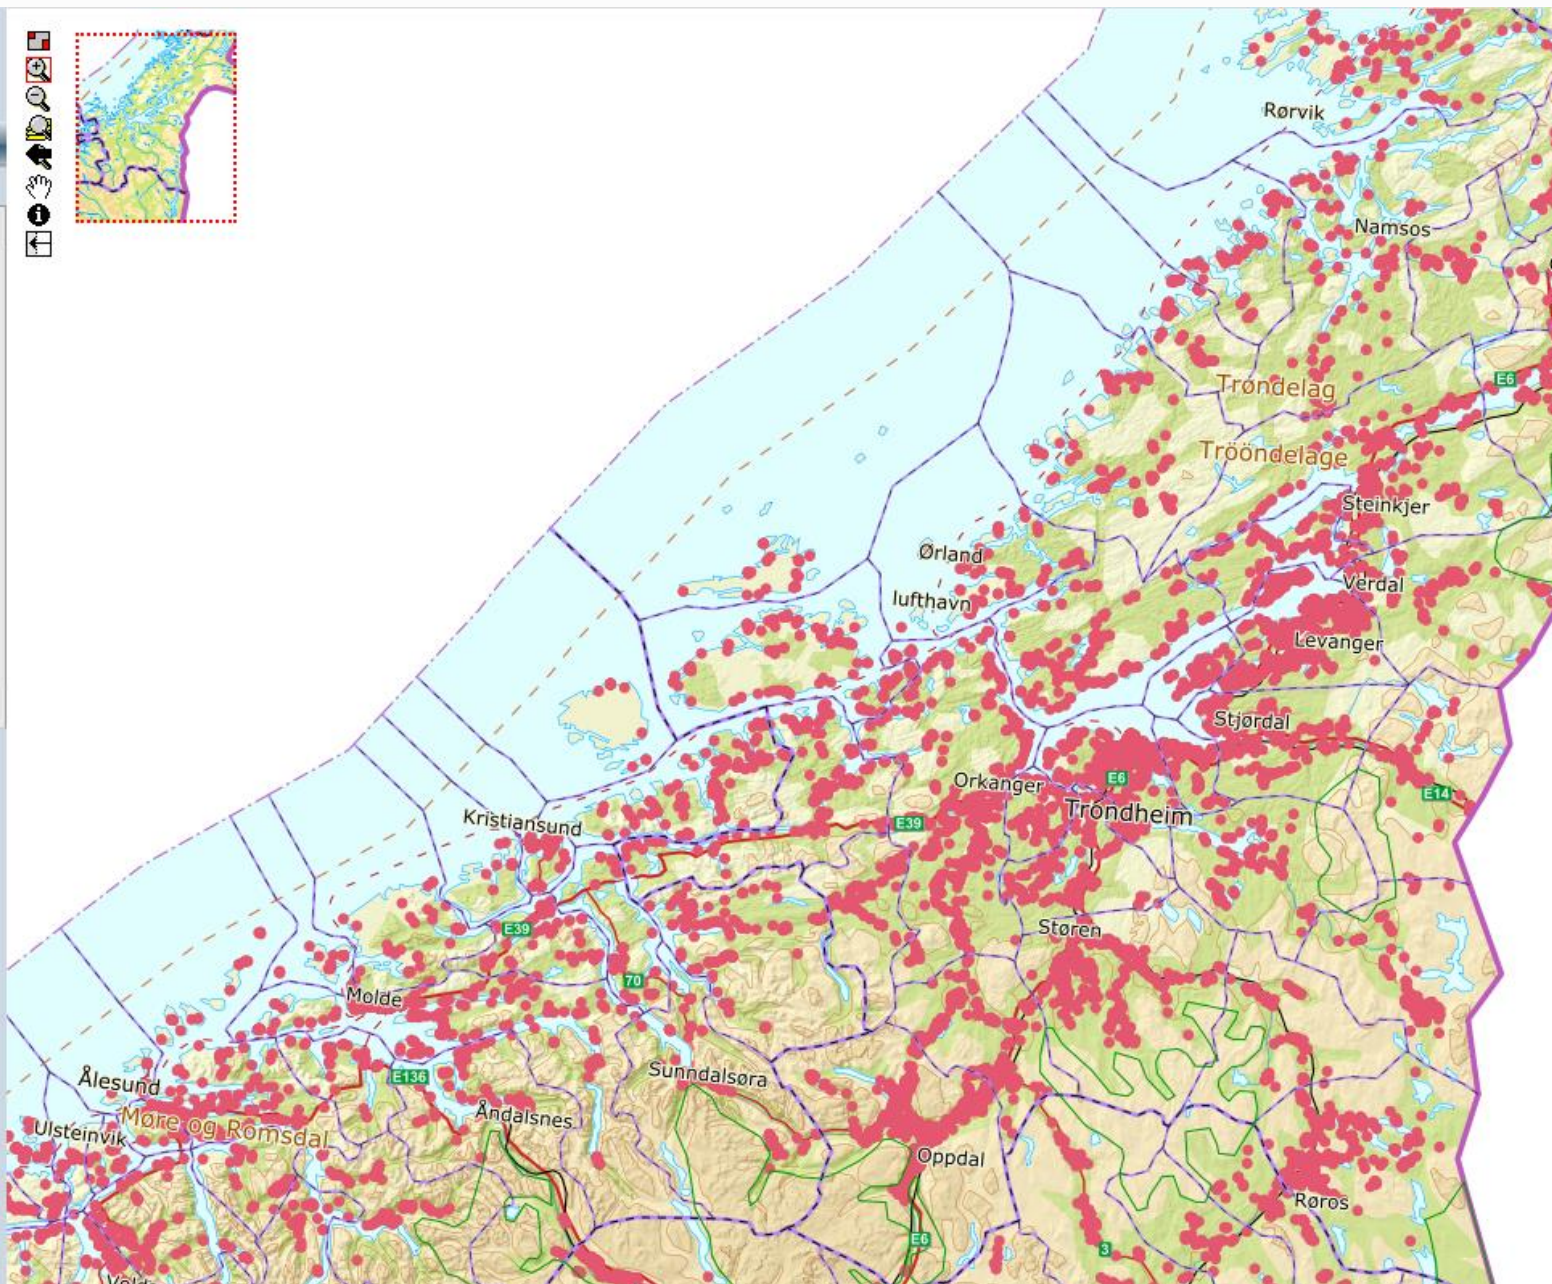
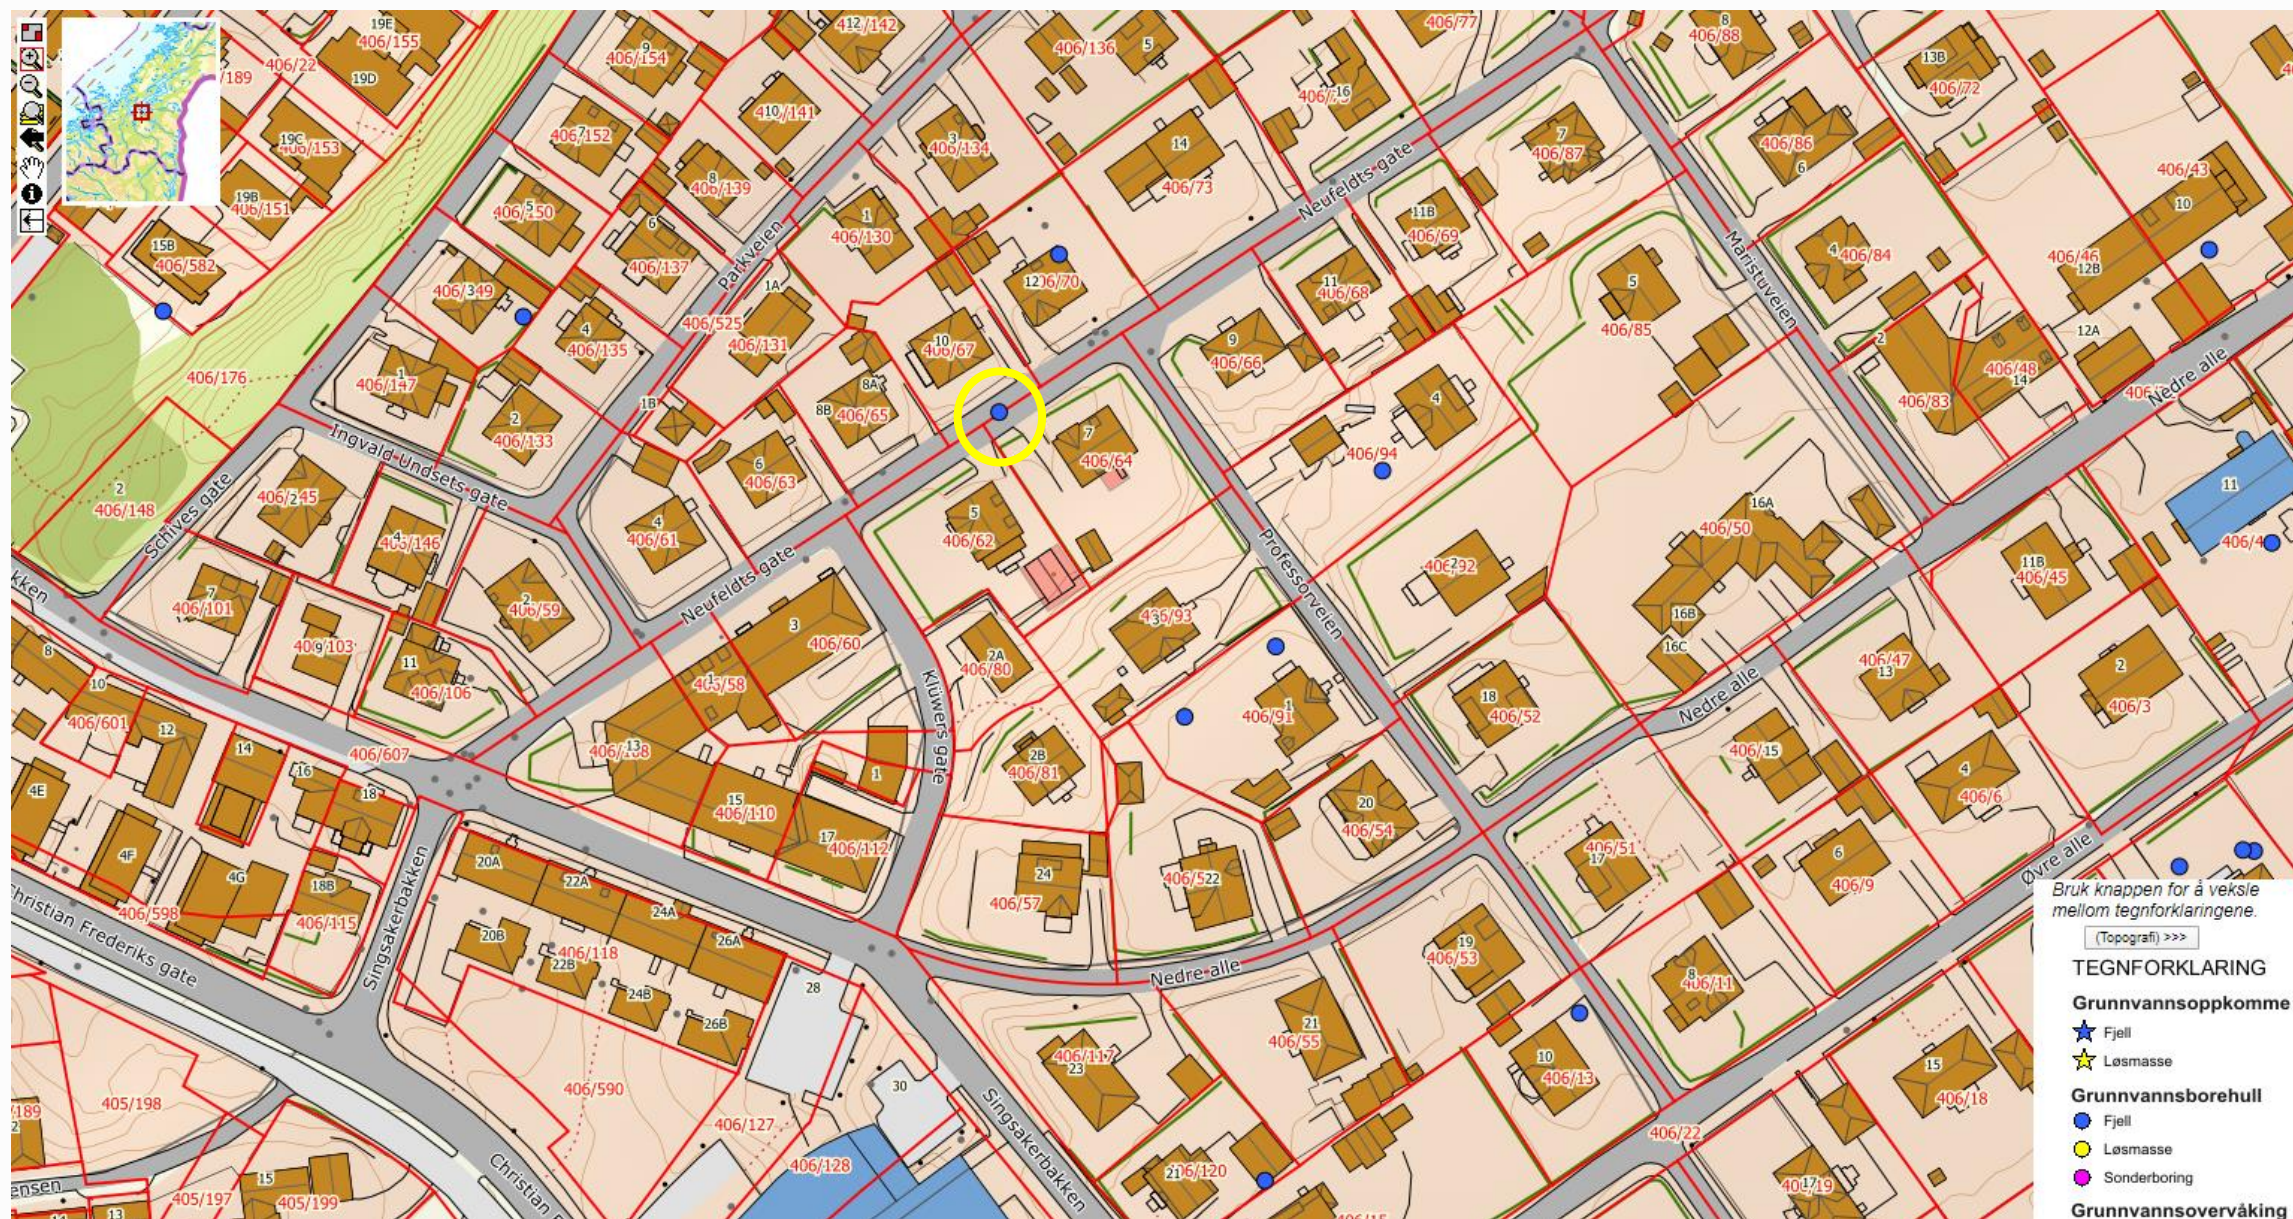
# GRANADA

Nasjonal grunnvannsdatabase

Databasen gir informasjon om brønner og grunnvannsressurser, samt tilgjengelige vannkvalitetsdata og rapporter.
