# Prøvesprengninger Våler

Multiconsult Norge AS

# Sprengningsforsøk gjennomført i 2018 og 2020 på anleggsområdet til Solør videregående skole, avd. Våler

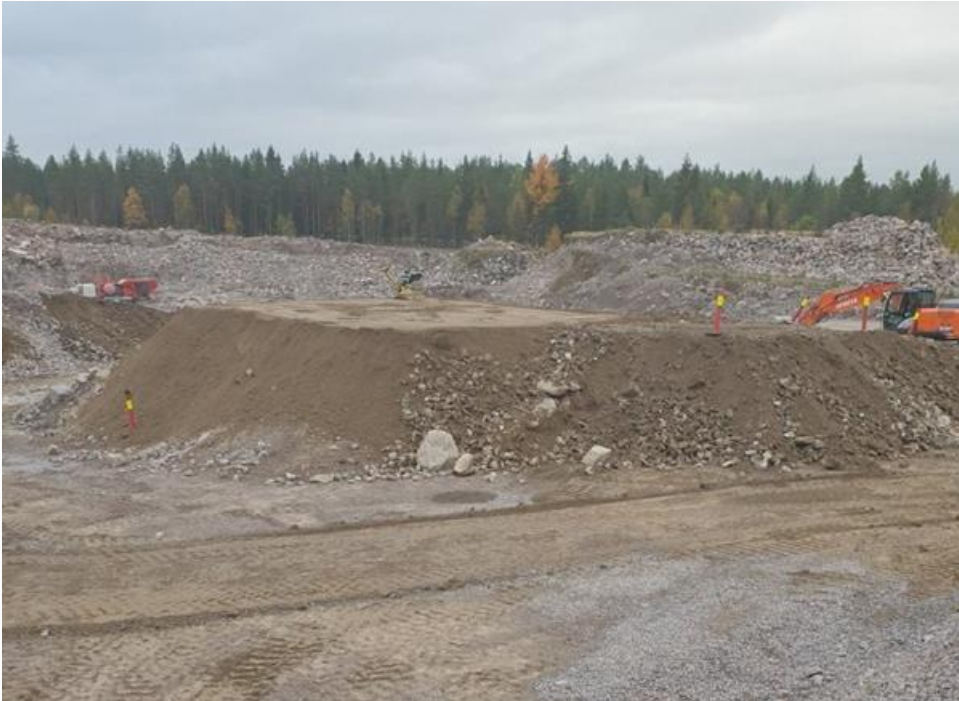
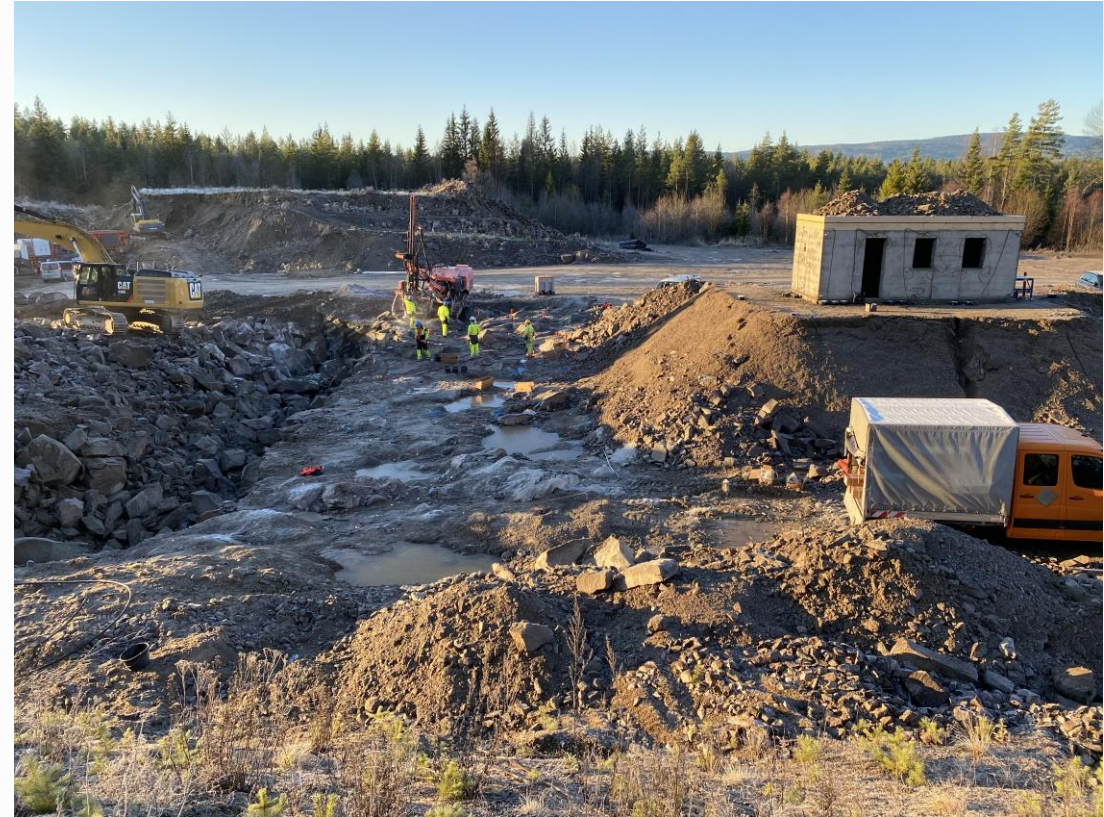
# Testhus på fylling

Lecahus på 4m høy fylling bestående av blandingsmasser av stein, pukk, grus og sand

Lagvis oppbygging, 40 cm lagtykkelse, komprimering med vibrovals

Utgangspunkt på fast berggrunn

Salve	Maks berg	Geofon-plassering	Maks fylling	Geofon-plassering	Maks bygg	Geofon-plassering	Måleretning Vertikalt (V) Langsmed (L) Tvers (T)
1.1	3,3	På berg under fylling. Midt under bygget	13,4	Forkant fylling	6,7	Midt på bakvegg	L
1.2	7,6		18,0		11,1	Øverst på bakvegg	T
1.3	15,4		28,4		22,9	Over dør	L
2	15,8		51,1		22,6	Midt på bakvegg	L
3	42,5		106,6		50,5	Øverst på frontvegg	L
4	208,9		247,6		179,8	Øverst på langvegg	V

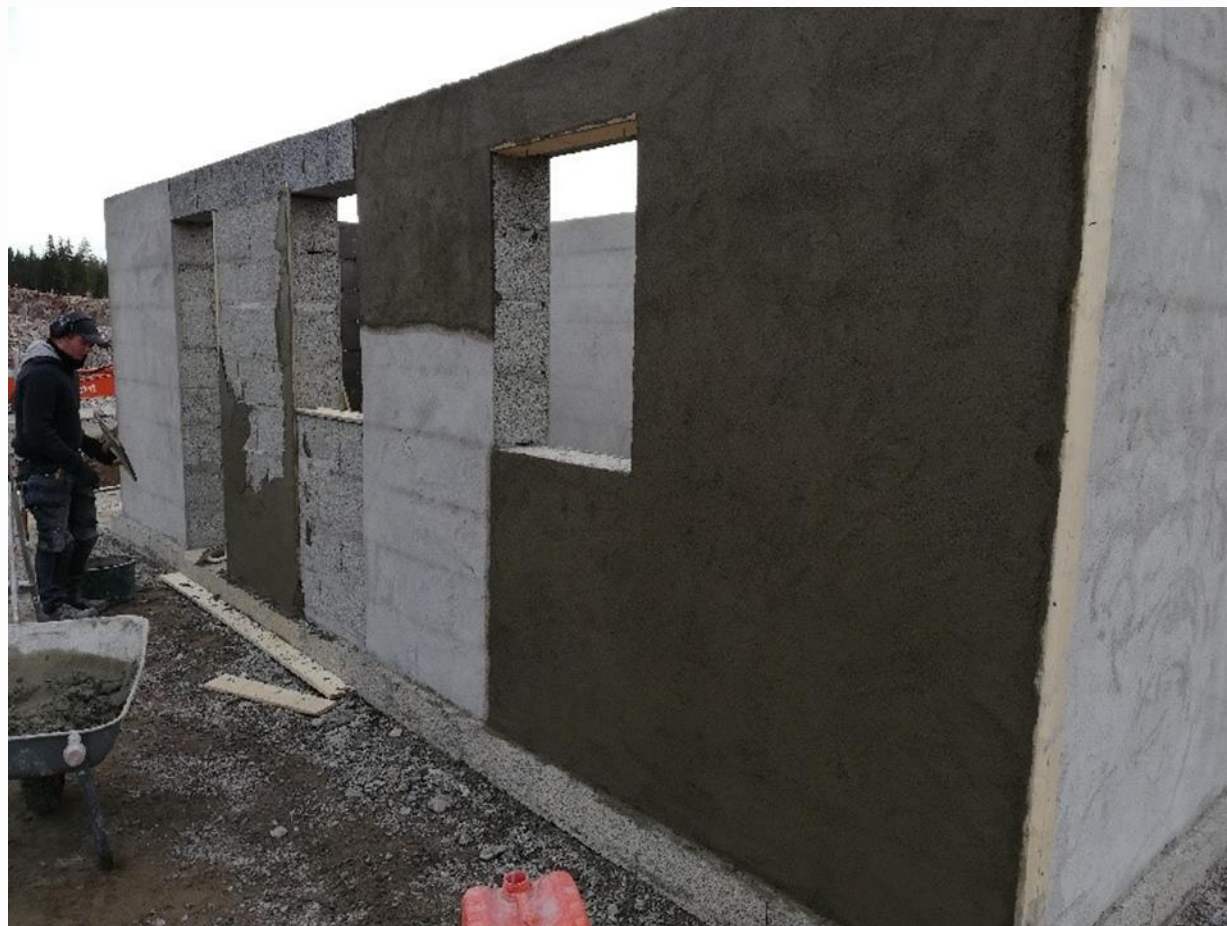
# Testhus på fylling

- Byggemateriale: Pusset leca
- Fundament: Leca såleblokk

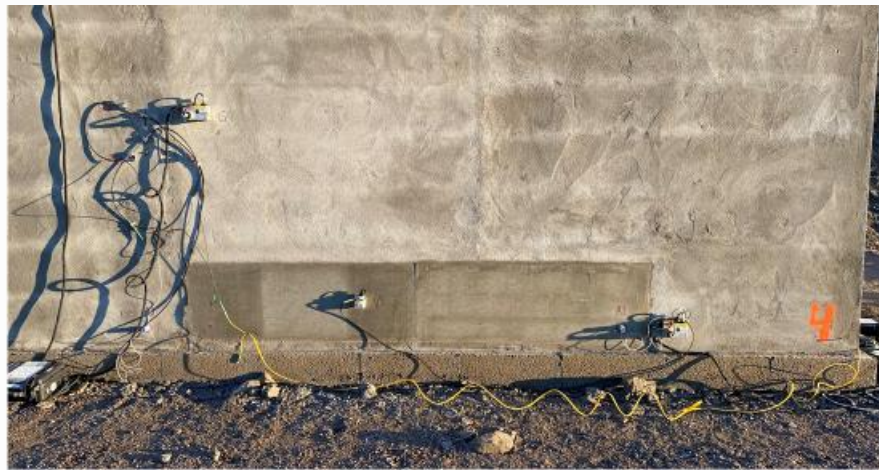
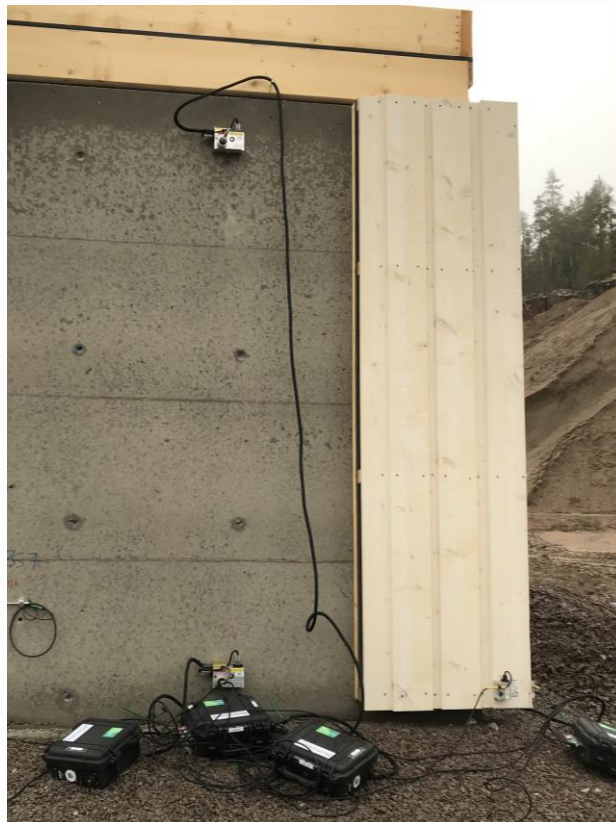
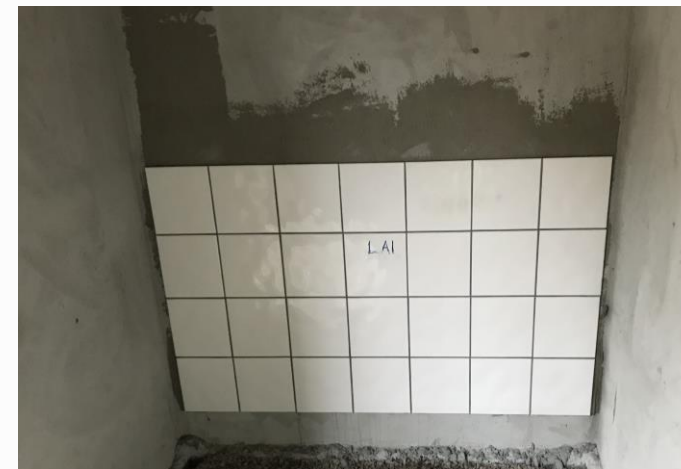
# Spesialobjekter for testing

Innstøpte  
styroporelementer

Måling på utlekta  
kledning

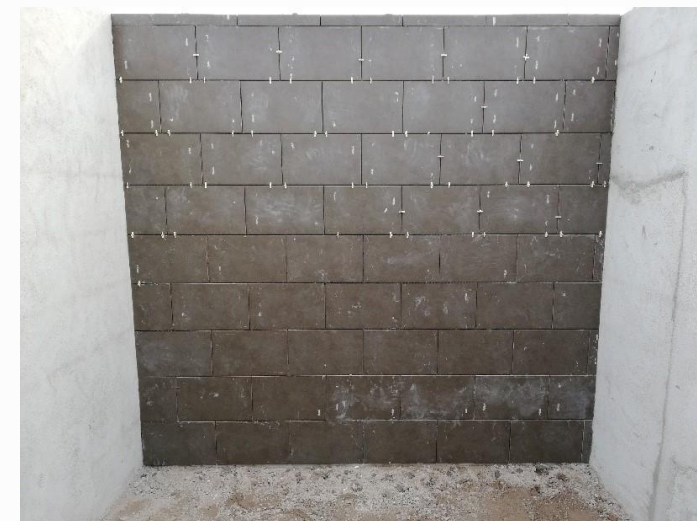
Fliser på pusset lecavegg

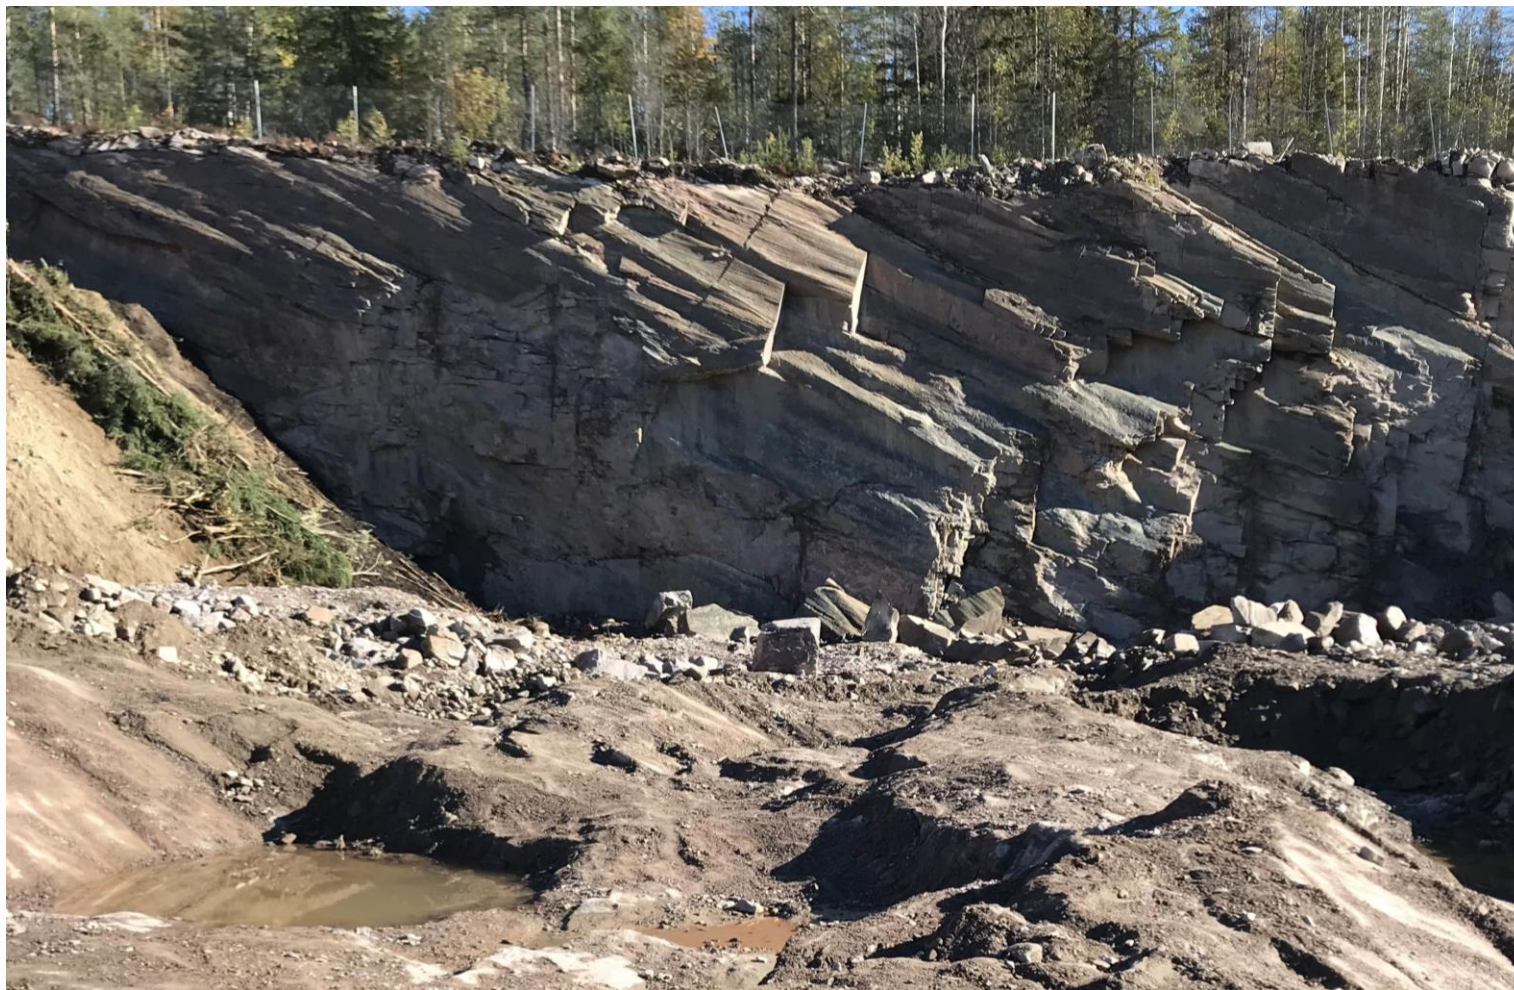
# Geologisk kartlegging

Test-  
bygninger

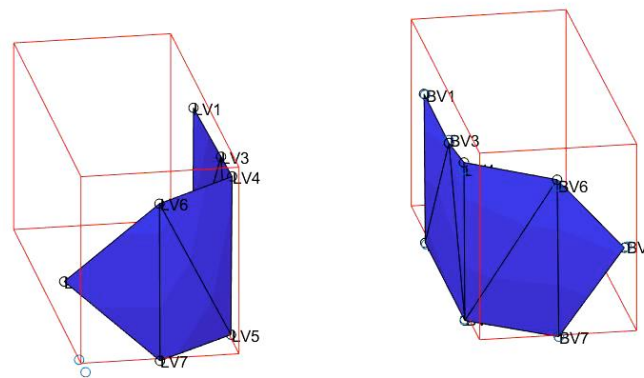
# Animering av bevegelser i bygningene basert på måleresultatene

Animering utarbeidet av NGI

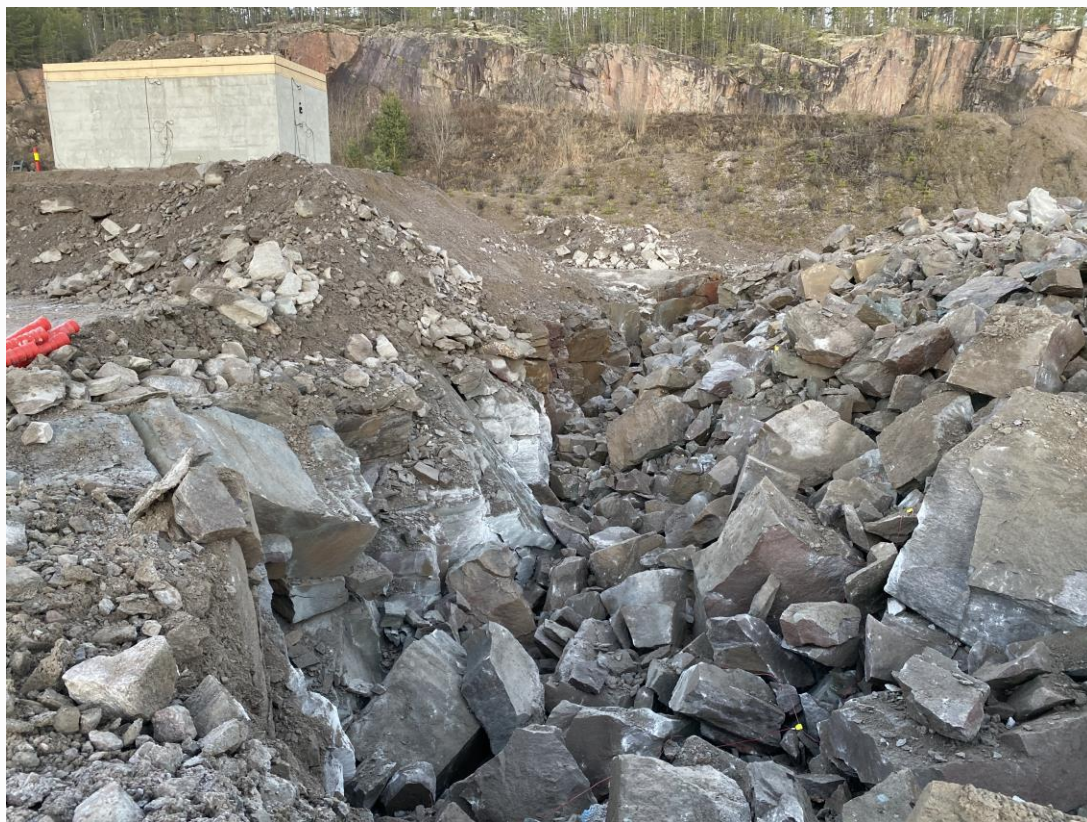
## Siste salve i 2020 skutt - 9 m fra bakre rast til hus

- 3 hull pr. intervall i bakerste rast
- Lademengde pr. intervall i bakerste rast: **38 kg.**

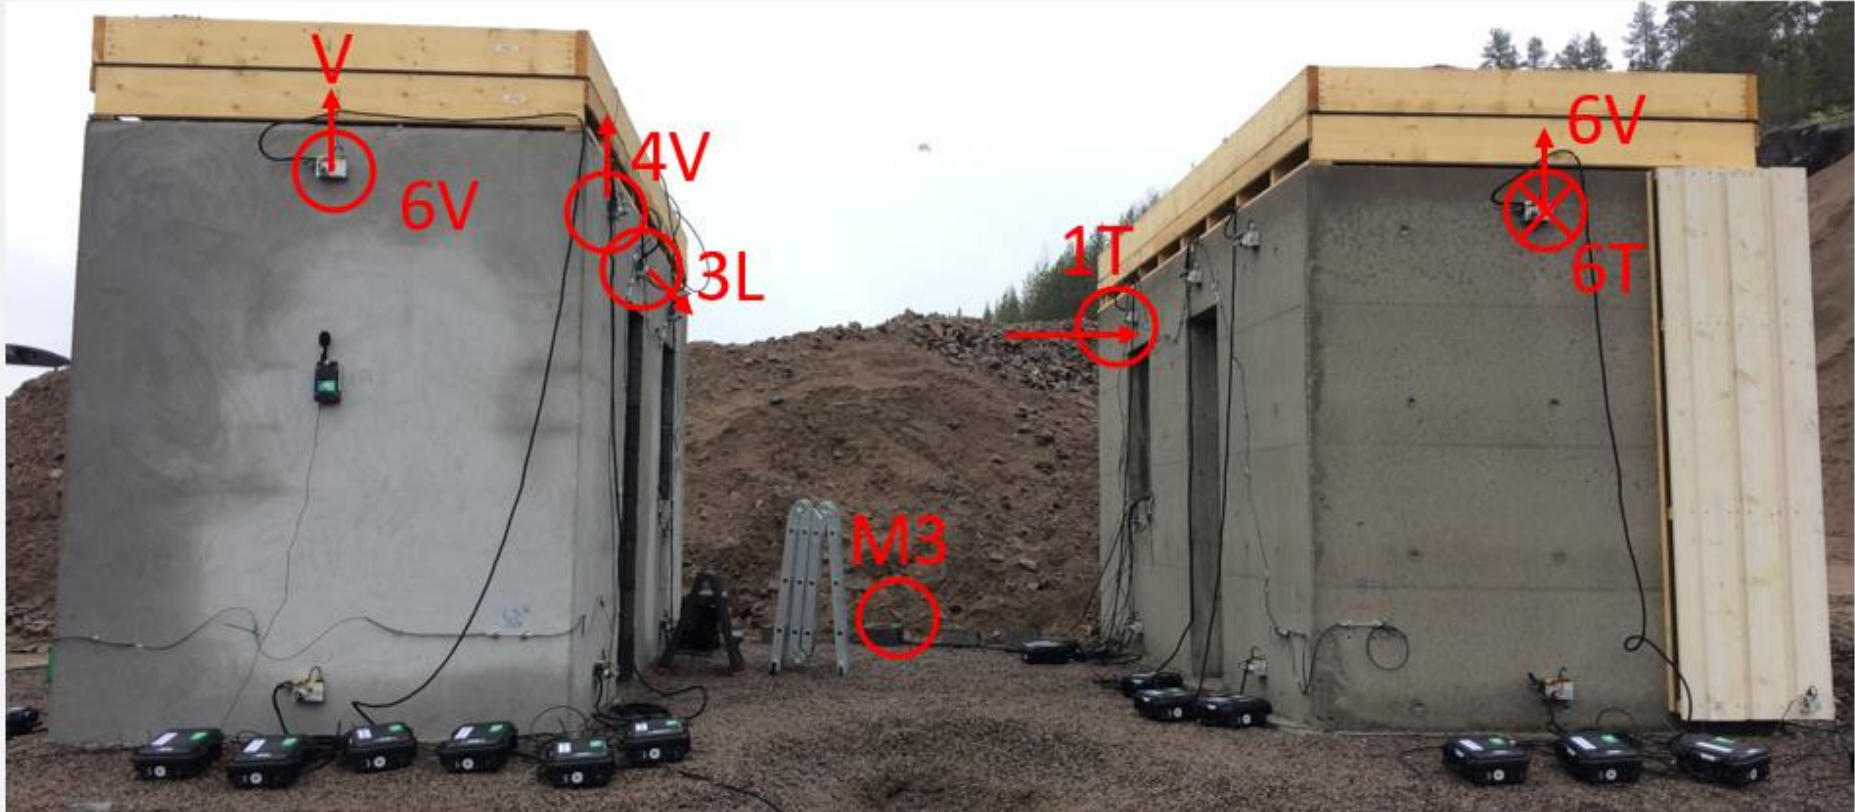
# Måleresultater 2018-lecahus og betonghus

Salve	Tidspunkt	Max Betong hus	MP og retning	Max Leca hus	MP og retning
1	06.11.2018 14:47	22.2	B1T	32.2	L4V
2 (innspendt)	06.11.2018 15:36	29.5	B6V	52.1	L6V
3	07.11.2018 14:37	52.8	B6T	88.3	L4V
4	08.11.2018 12:59	101.5	B6T	133.1	L3L
5	09.11.2018 14:18	264.1	B4-B8V B6T	263.5	L4V

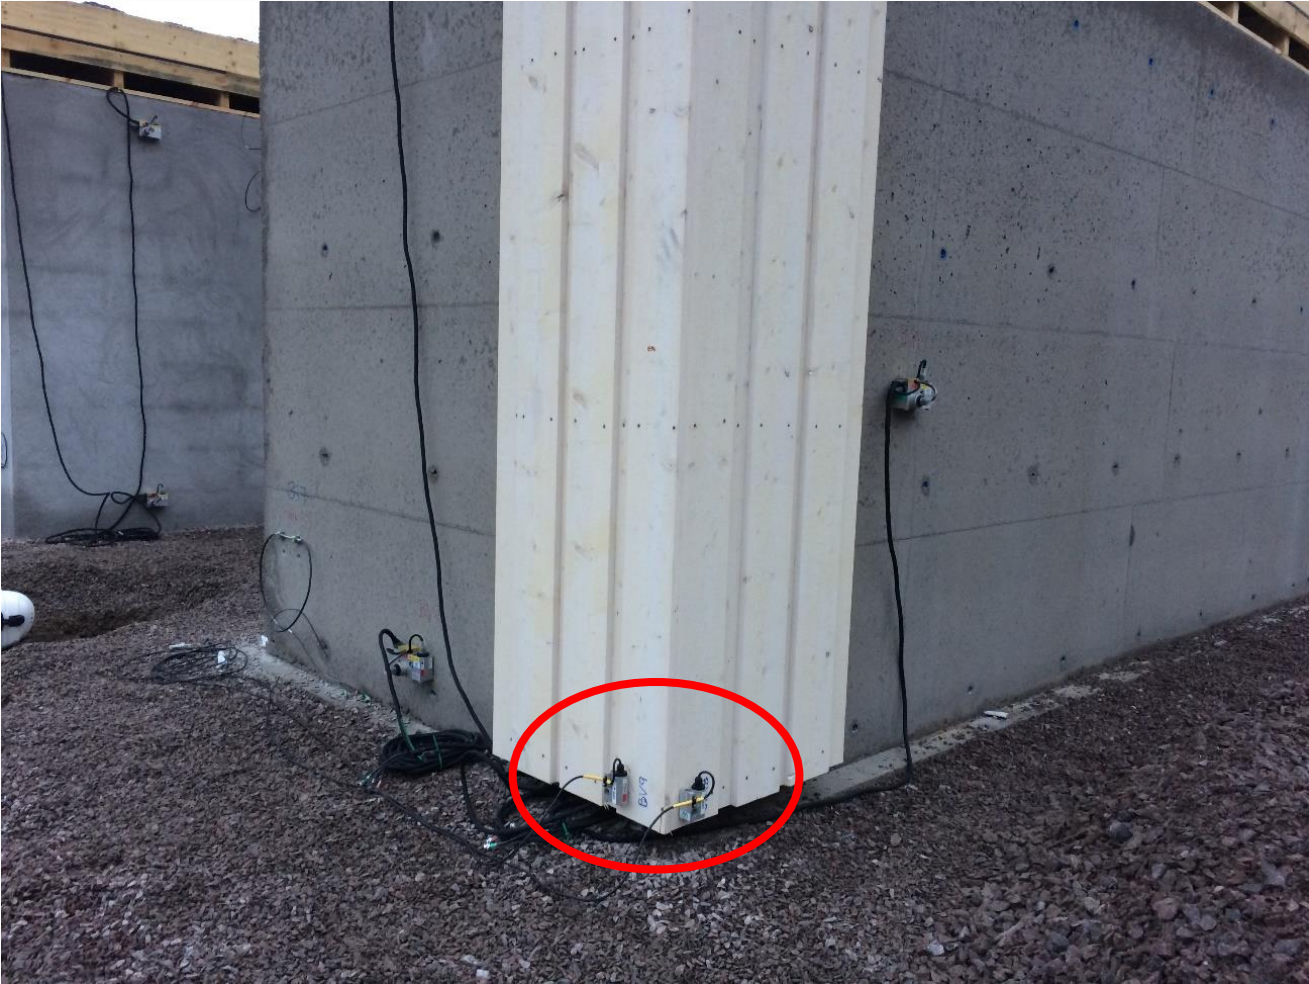
# Spesialobjekter for testing- Sammenligning måling på betong og kledning

Salve	Betong nede	Kledning kortvegg	Forsterkningsfaktor	Kledning langvegg	Forsterkningsfaktor
1	14,0	25,3	1,8	25,1	1,8
2	29,1	41,8	1,4	43,1	1,5
3	42,8	61,2	1,4	59,1	1,4
4	80,0	145,9	1,8	151,2	1,9
5	>262	>262	-	>262	-

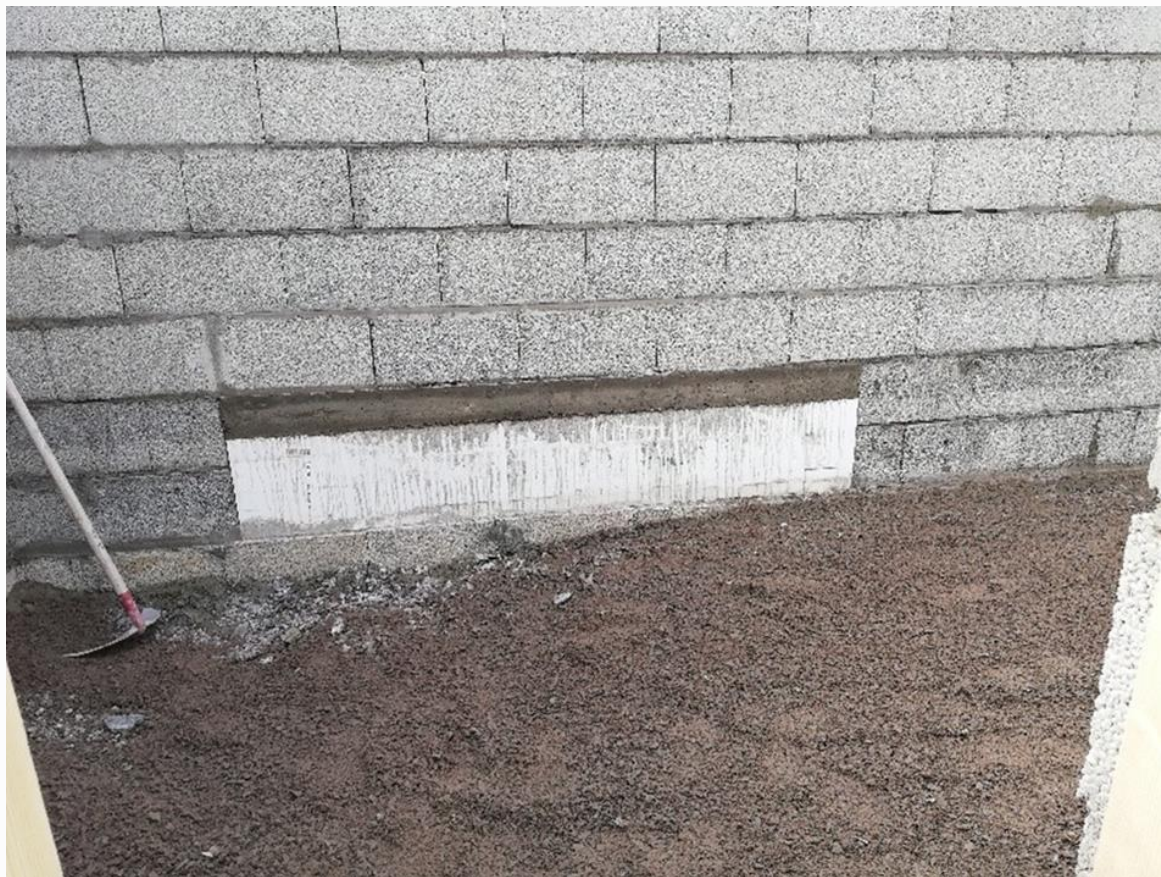
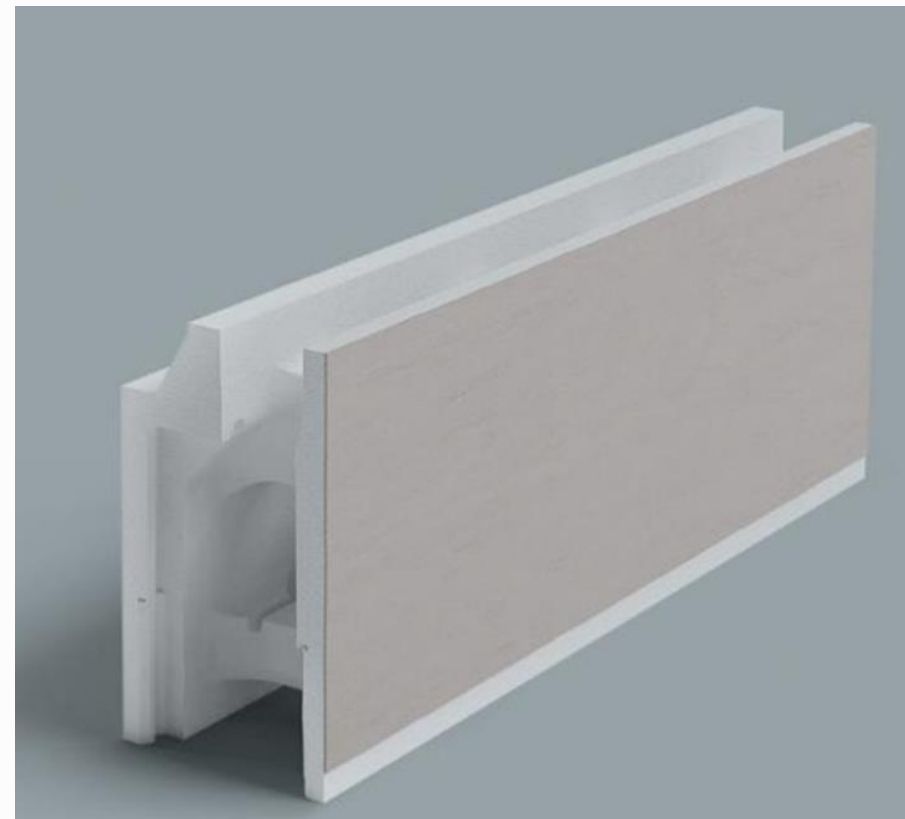
# Spesialobjekter for testing-Innstøpte styroporelementer

- Kjerne av styropor
- Mantel av 6 mm fibersementplate

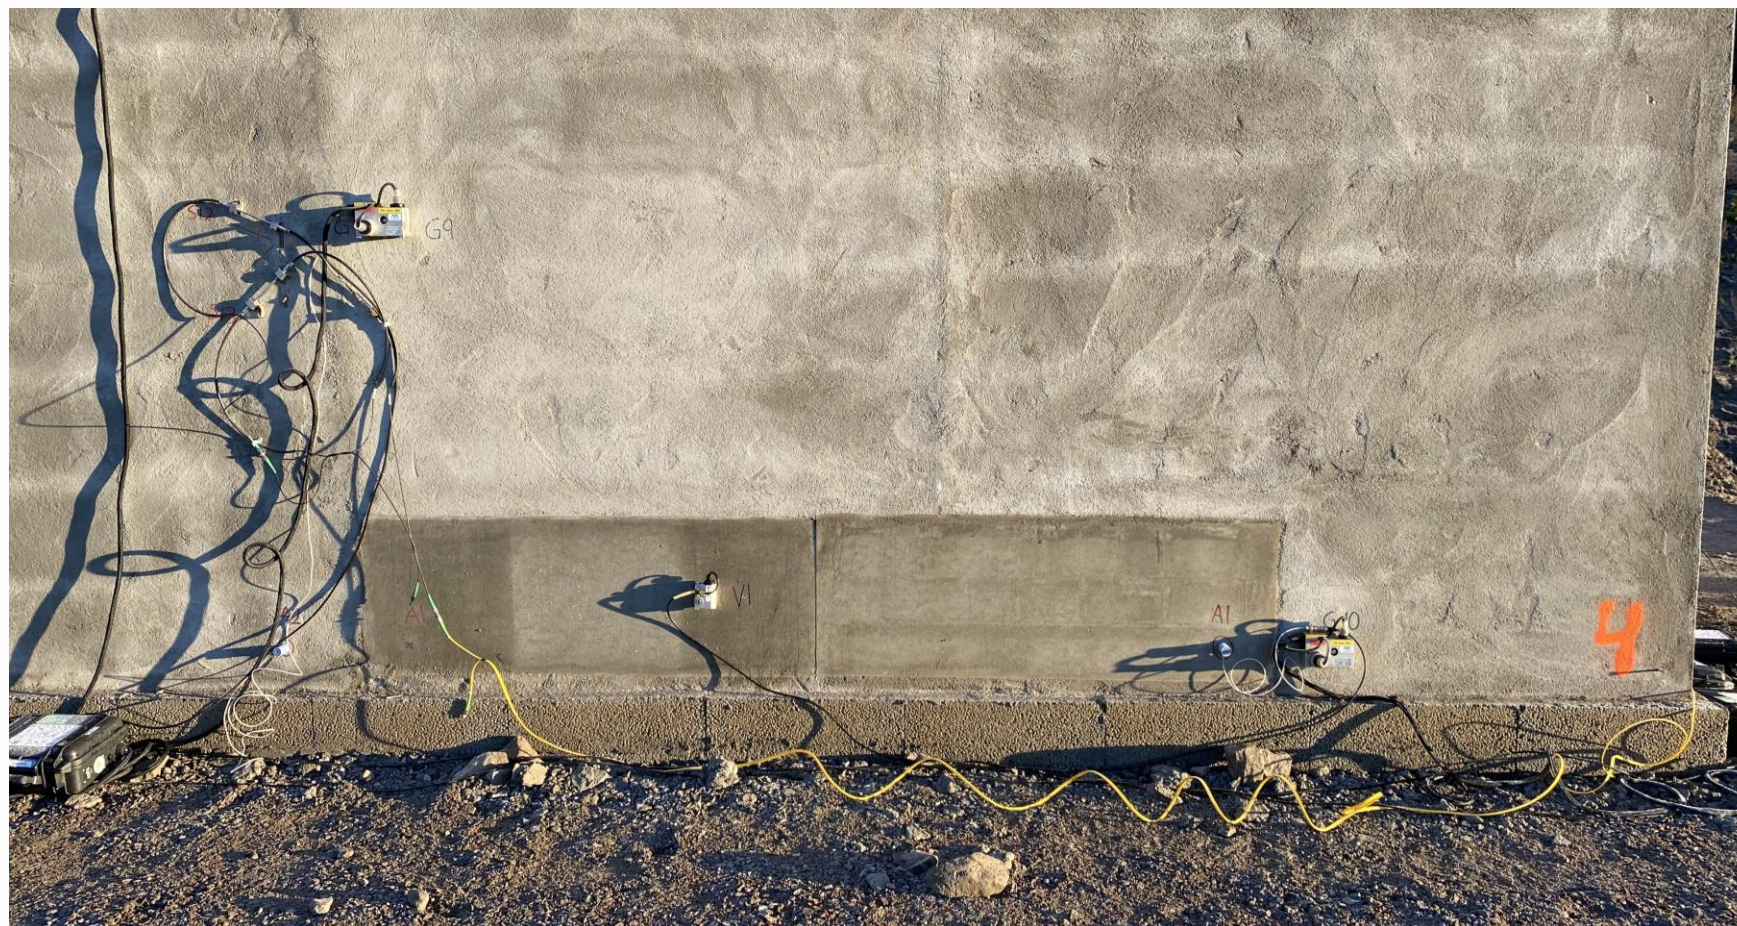
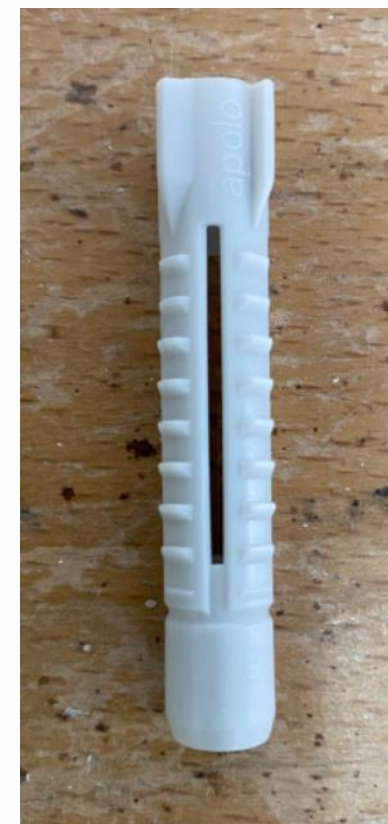
# Spesialobjekter for testing- Sammenligning måling leca og innstøpt styroporblokk

Ekspansjonsplugg

Salve	Vertikal svingehastighet mm/s	
	Lecablokk	Styroporblokk
1.1	5,2	6,2
1.2	9,0	10,3
1.3	19,0	18,6
2	21,8	23,0
3	23,1	24,1
4	131,8	121,7
