# Ny Vannforsyning Oslo

Vann- og Avløpsetaten  
Oslo Kommune

**OSLO VANNFORSYNING  
 RAMMEPLAN  
 TILSKUDDSVANN FRA HOLSFJORDEN  
 FOR RÅVANNSTRANSPORT OG -BEHANDLING**

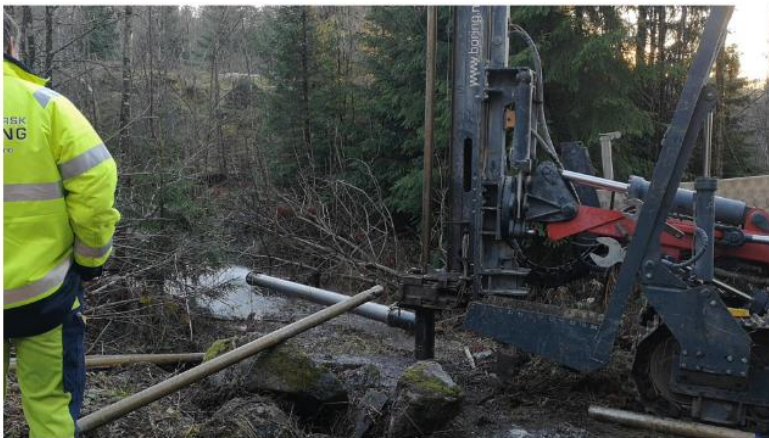
## Eksempel på store vannmengder i rombeporfyr ved boring av hammerborhull HB1518, Vintermyra Bærum

Boringen ble stoppet ved 246 m dyp pga. for mye vann, og ønsket boredyp på 300 m ble ikke nådd.

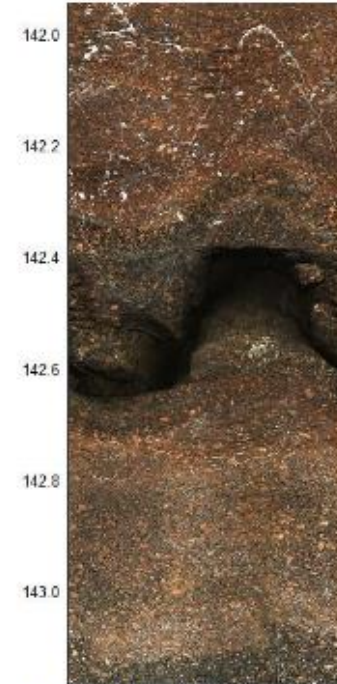
Eksempel på åpen sprekke i rombeporfyr, hammerborhull HB1719 ved Jonsrudtjern, Bærum

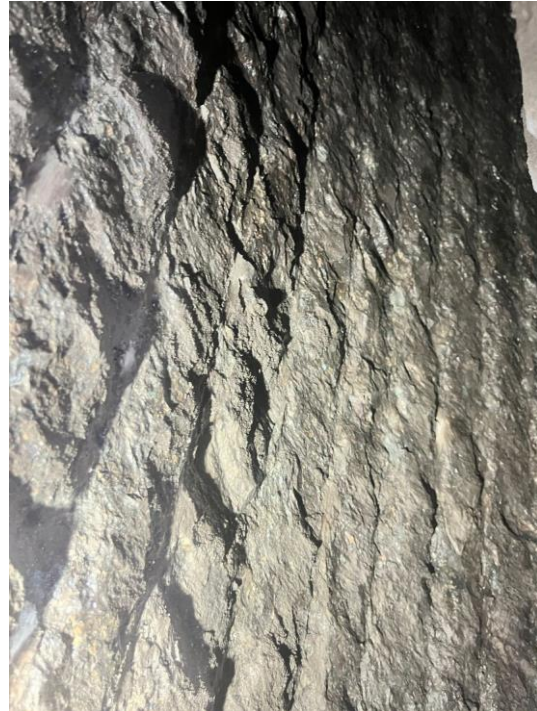
Stuff 01.02. Svært få sprekker, ingen forvitring. Høy Q-verdi

# Vekslende bergforhold gjennom Kjaglidalen. RP9.

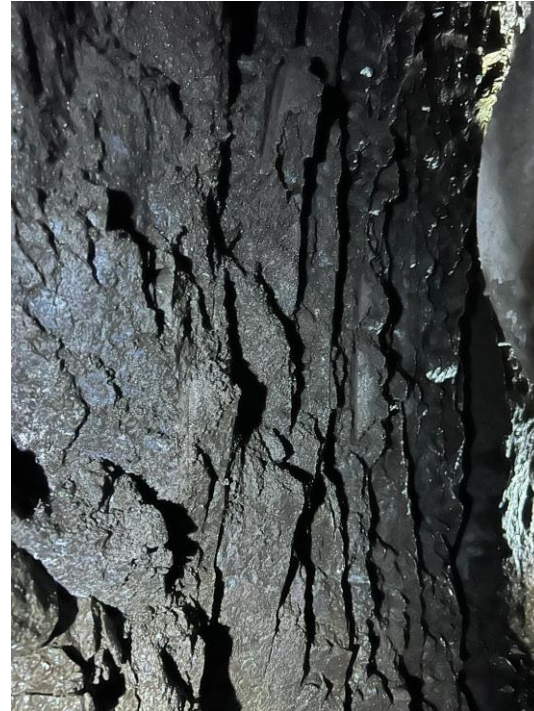
Stuff 03.02. Mye oppsprekking + forvitring. Lav Q-verdi

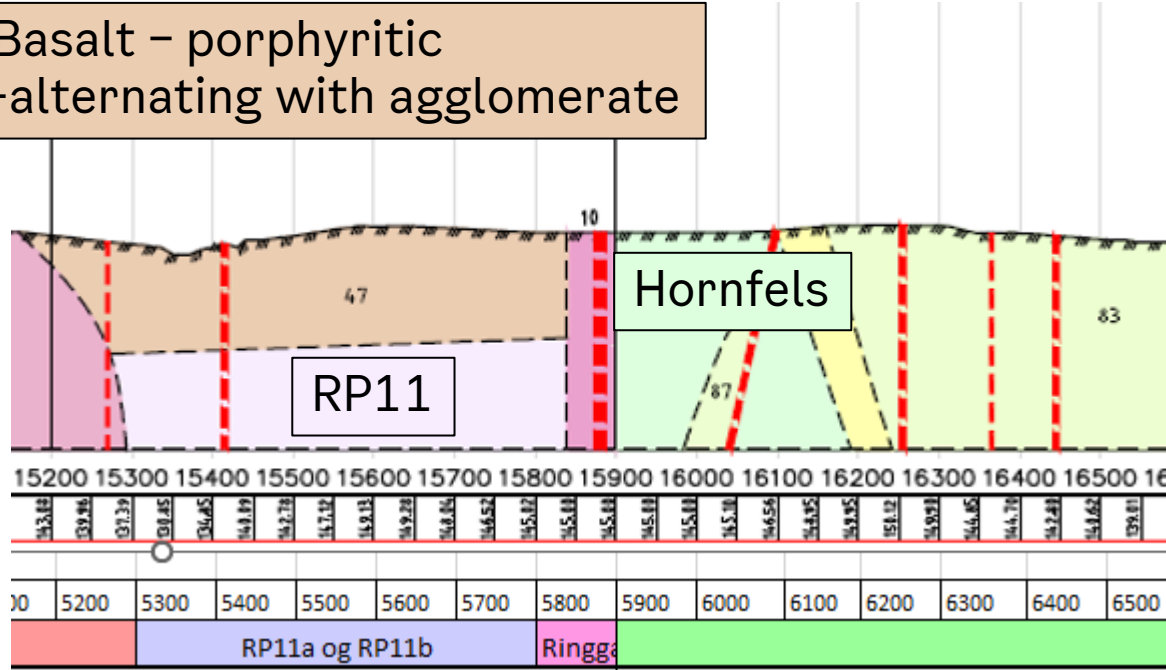
K30: 160,0 – 165,0 m

Basalt – porphyritic  
-alternating with agglomerate

Quartz-syenite-porphyr  
-quartz rich

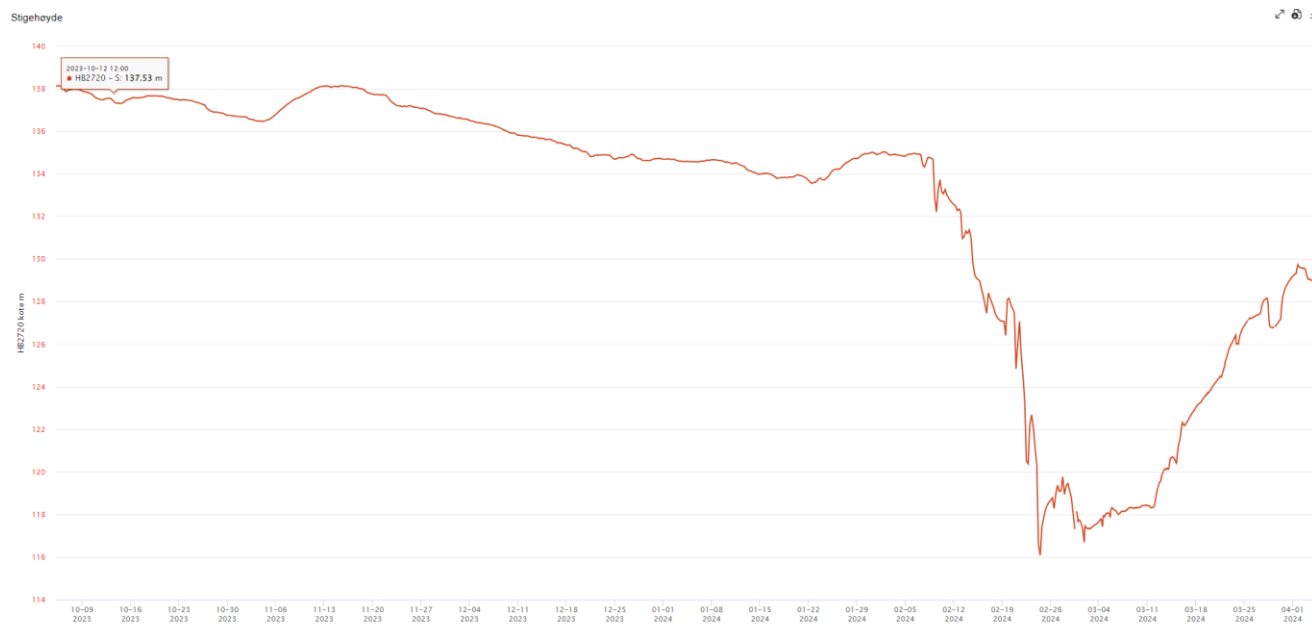
Fra vannstandsmåler i bergbrønn øst for ringgangen

- Lite vann i sonderhull i starten av ringgangen
- Store vannmengder og utfordrende forhold ut av ringgangen og inn i kalderaen
- Større overlapp mellom skjermene gjennom hele ringgangen (ca. 9m)
- Reduserte skjermmlengde grunnet fastboring
- Injeksjons-skjerner som stoppes på mengde (7000 l på enkelthull)
- Utganger i stuff
- Passert på under en uke
- 17,9 m/dag

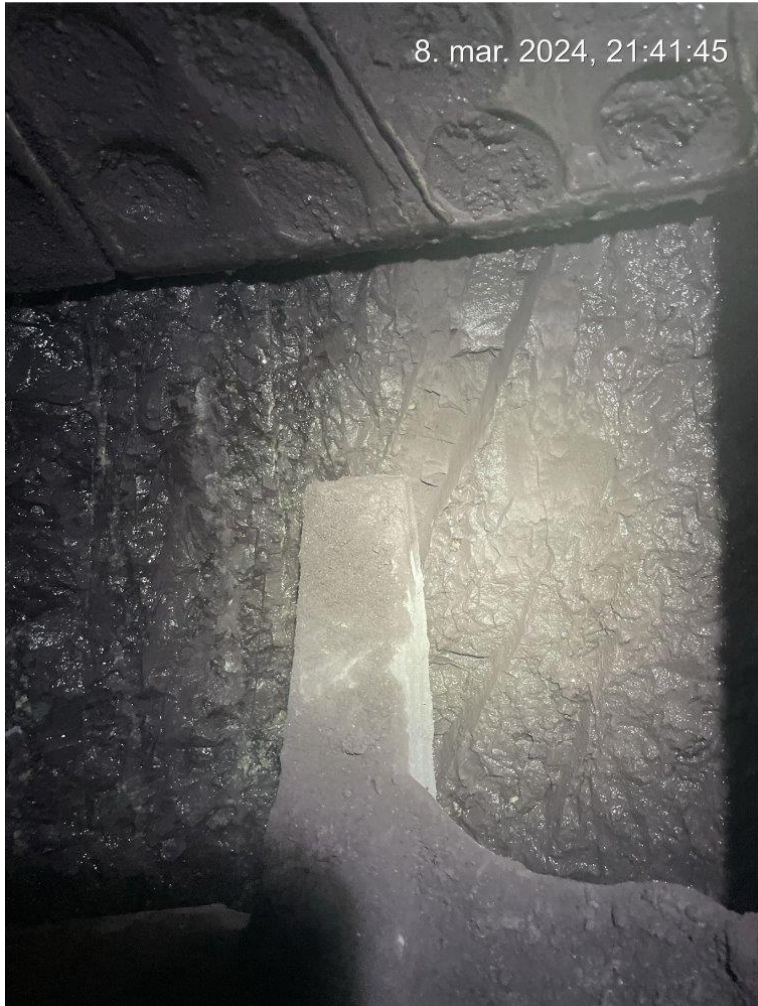
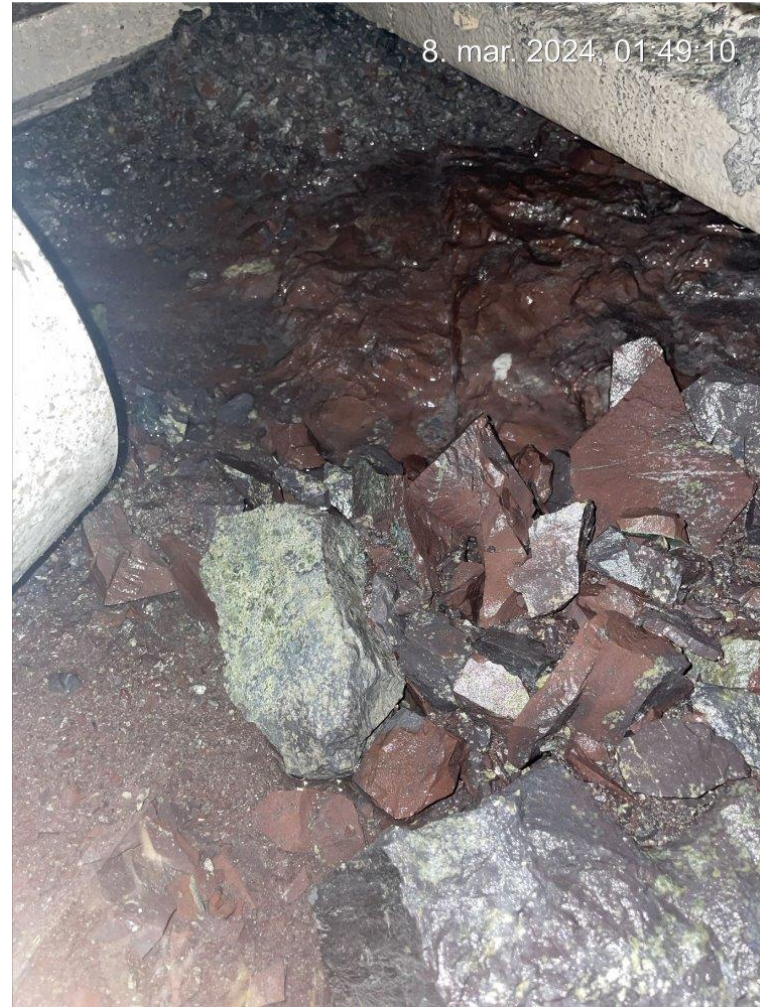
## Huseby – Ringgangen

Kompetent og homogen bergmasse. Tydelig magmatisk og lys syenittporfyr. "Flekker" der bergmassen har en litt mørkere farge, mulig variasjon av syenitt.

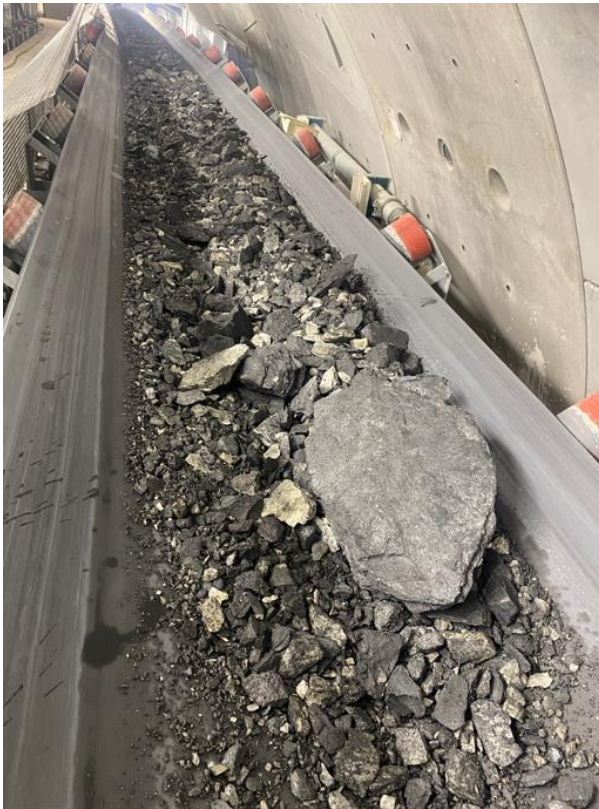
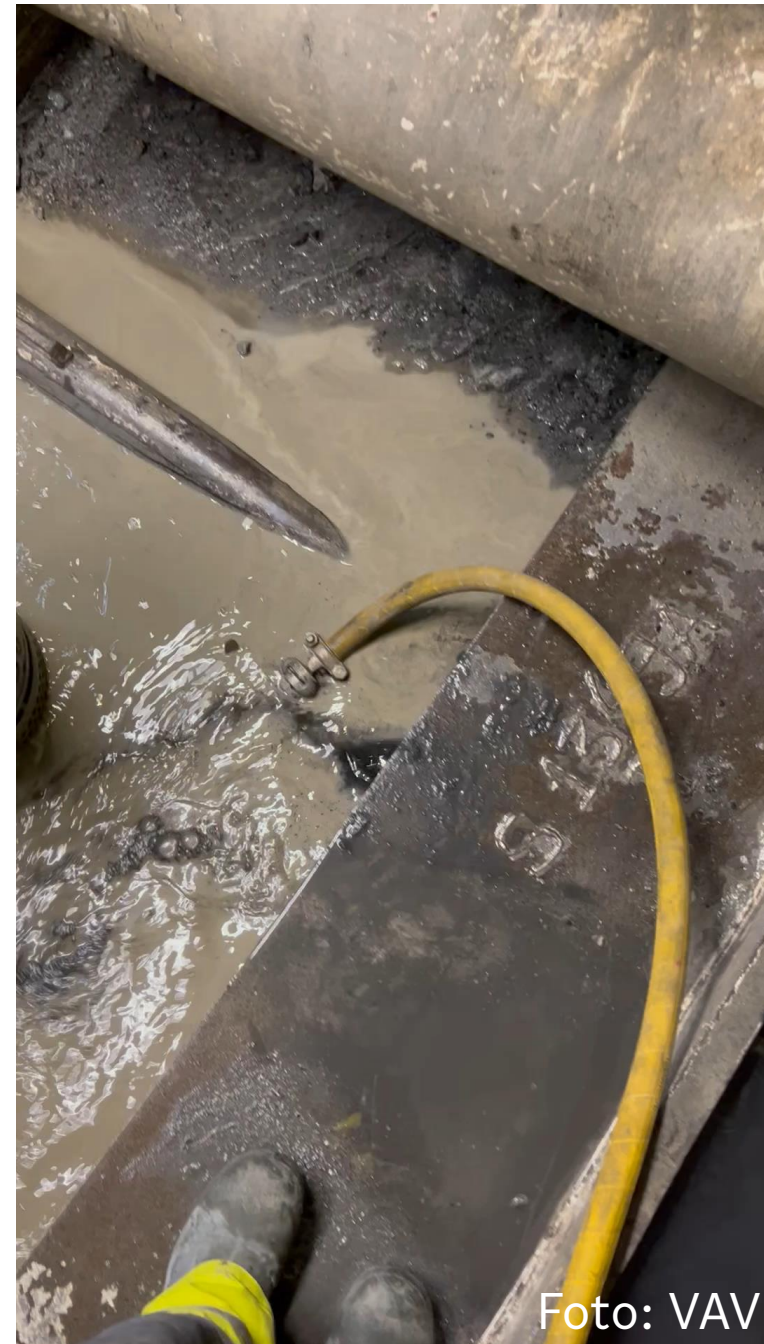
- ▶ Traff på sonen i sonderboring 6. februar
- ▶ 10. februar boret vi inn i skifer (pel 293)

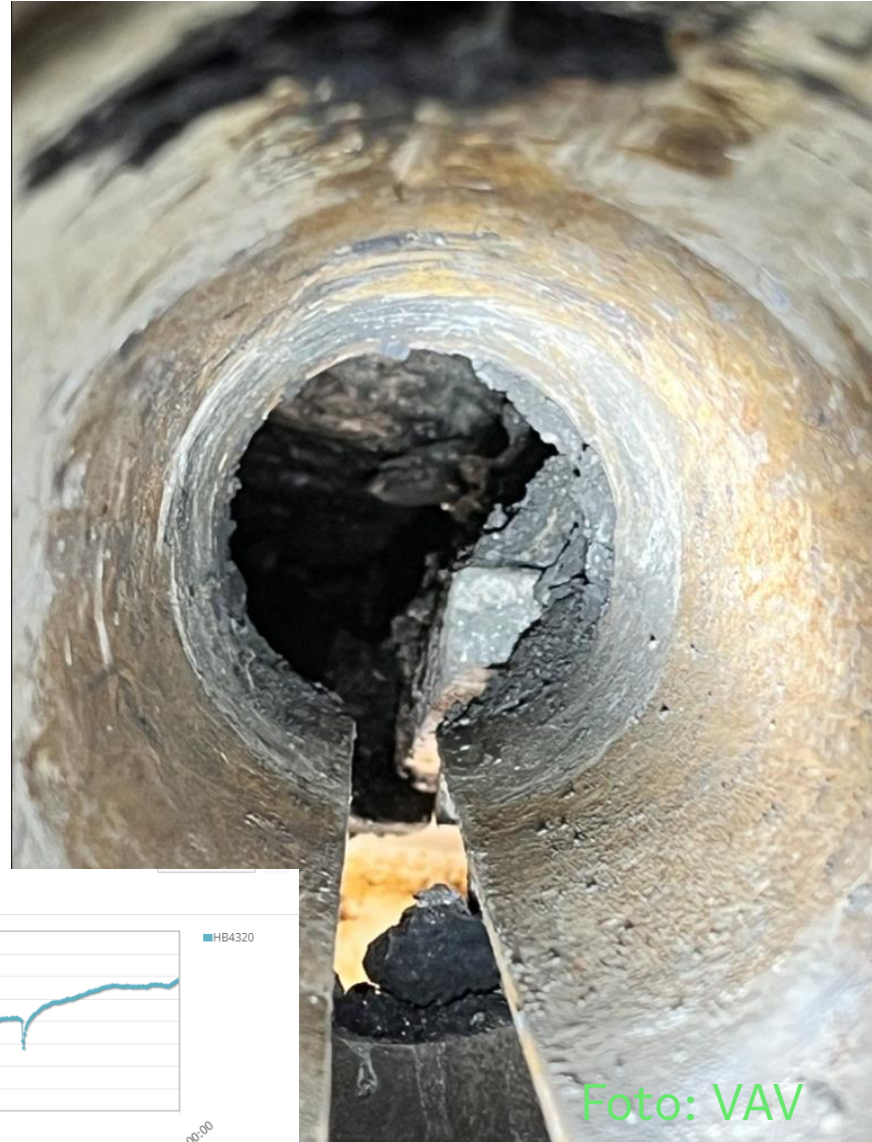
- ◆ Lite vann i sonderboringen
- ◆ Store injeksjonsmengder
- ◆ Læringskurve for TBM-personell i møte med ny maskin

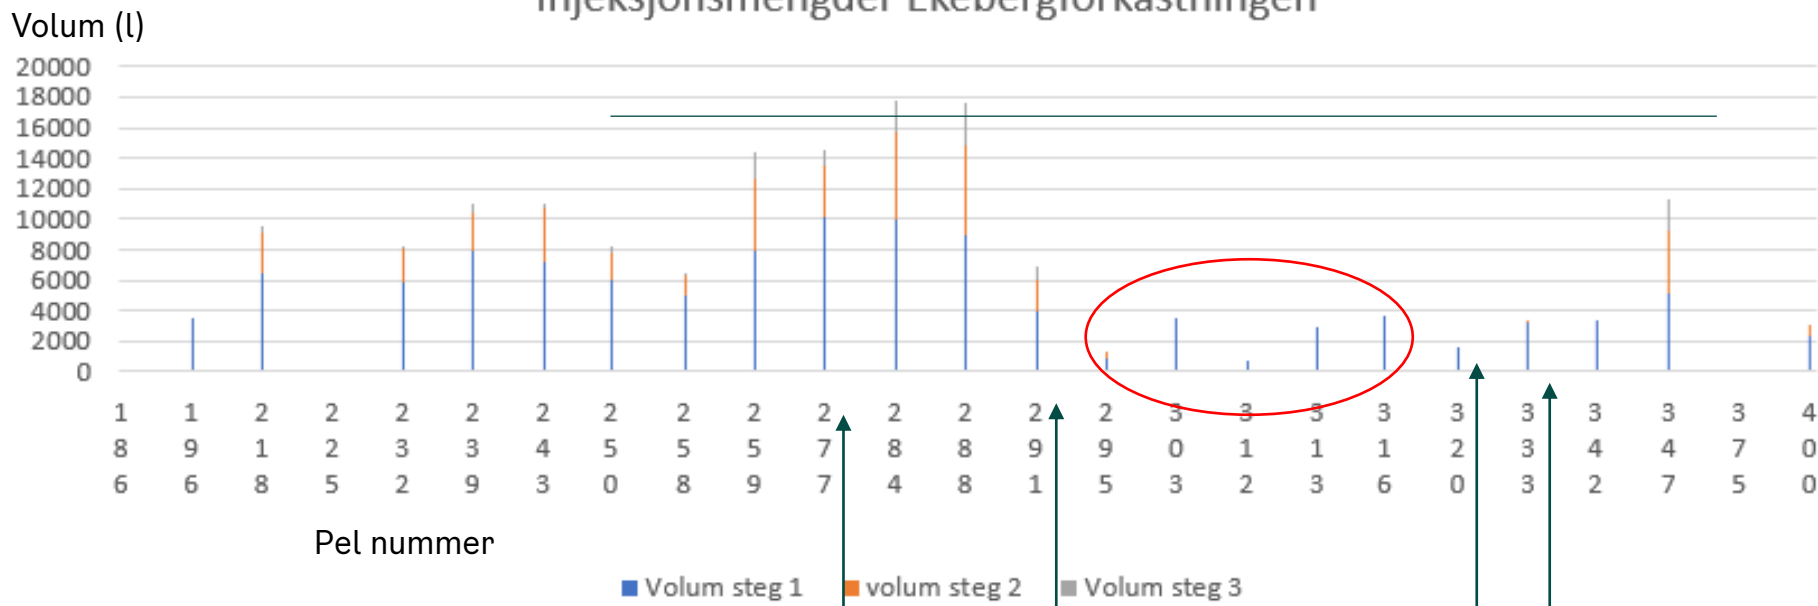
# Injeksjonsmengder Ekebergforkastningen

6. februar  
10. februar  
17. februar  
20. februar

- ▶ Store injeksjonsmengder
- ▶ Hastighet: 3,2 m/dag

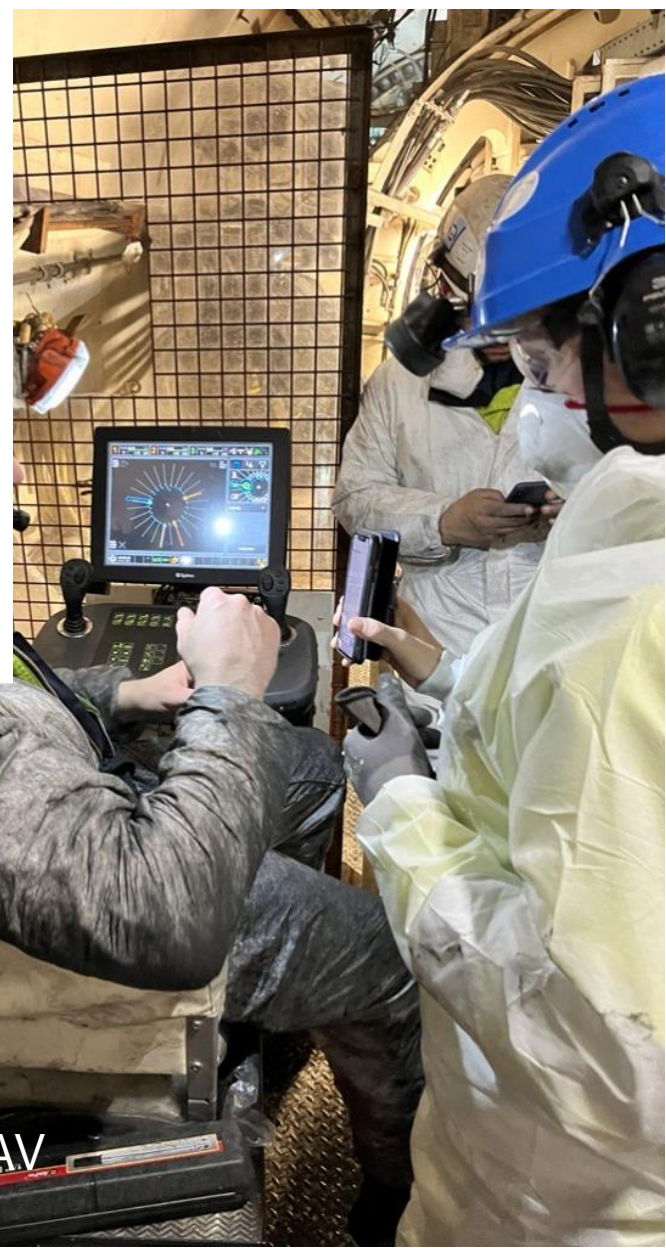
- ◆ Vanskelige forhold for kartlegging av berg
- ◆ Vanskelige forhold for OTV
