Ansvar v / skade på naboens eiendom

Erfaringer med filming av salver, med mobil, som del av dokumentasjon og læring!

v / Morten Lorentzen, Follo Fjellsprengning AS

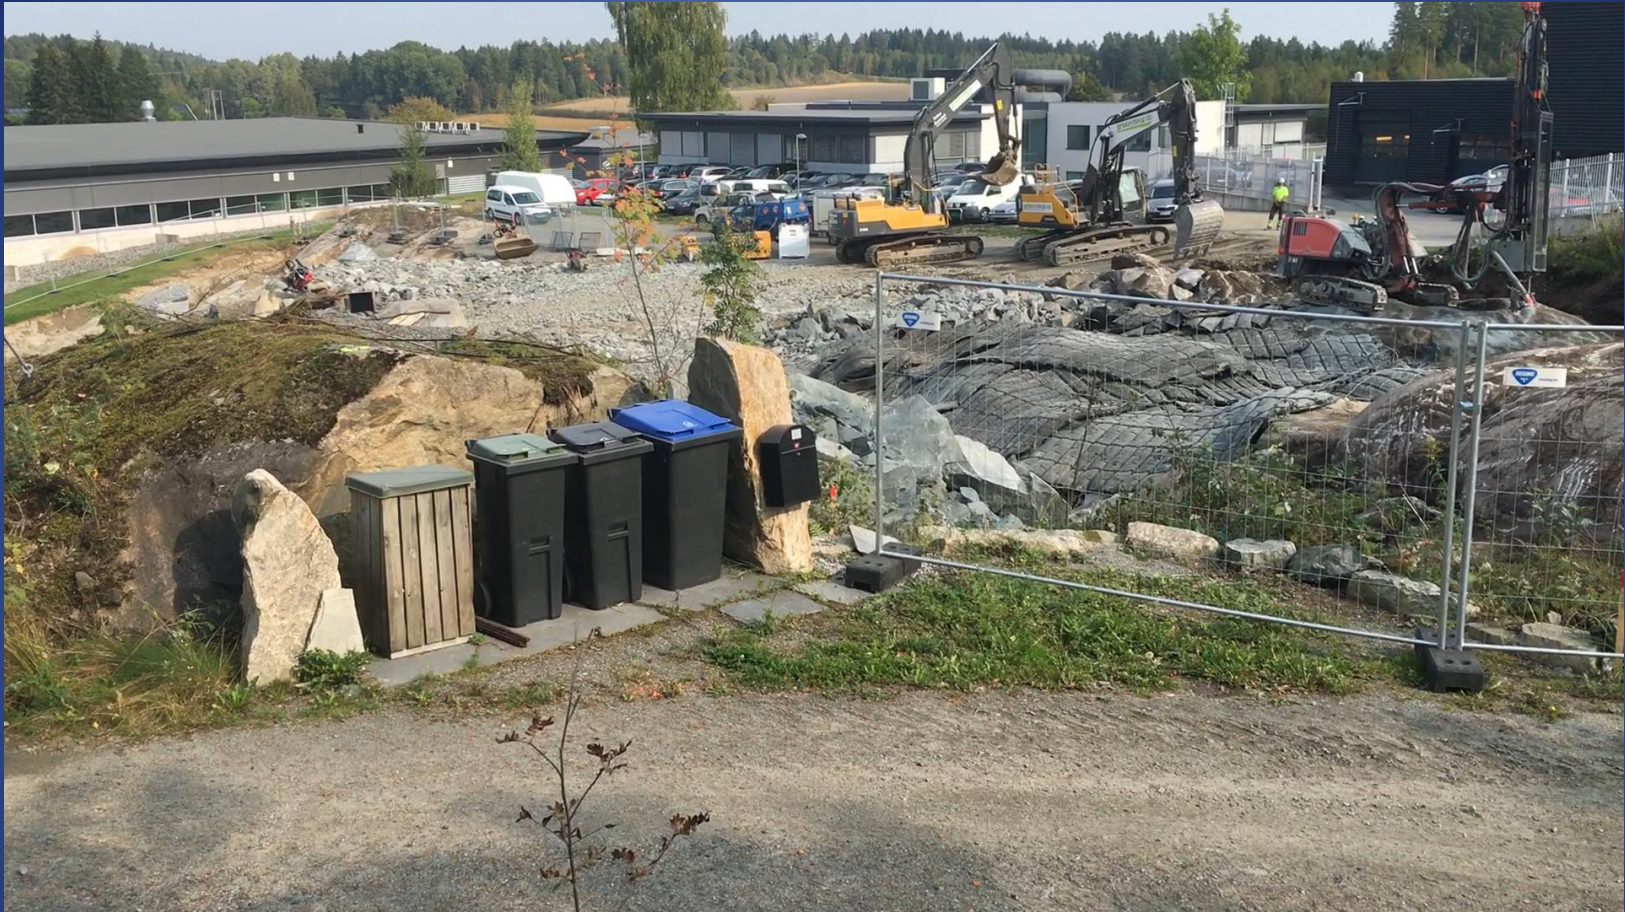
Porsche senteret Son, påstand om steinsprut bakover!

- Kan ikke se annet enn sprenggasser som unnslipper mattene.

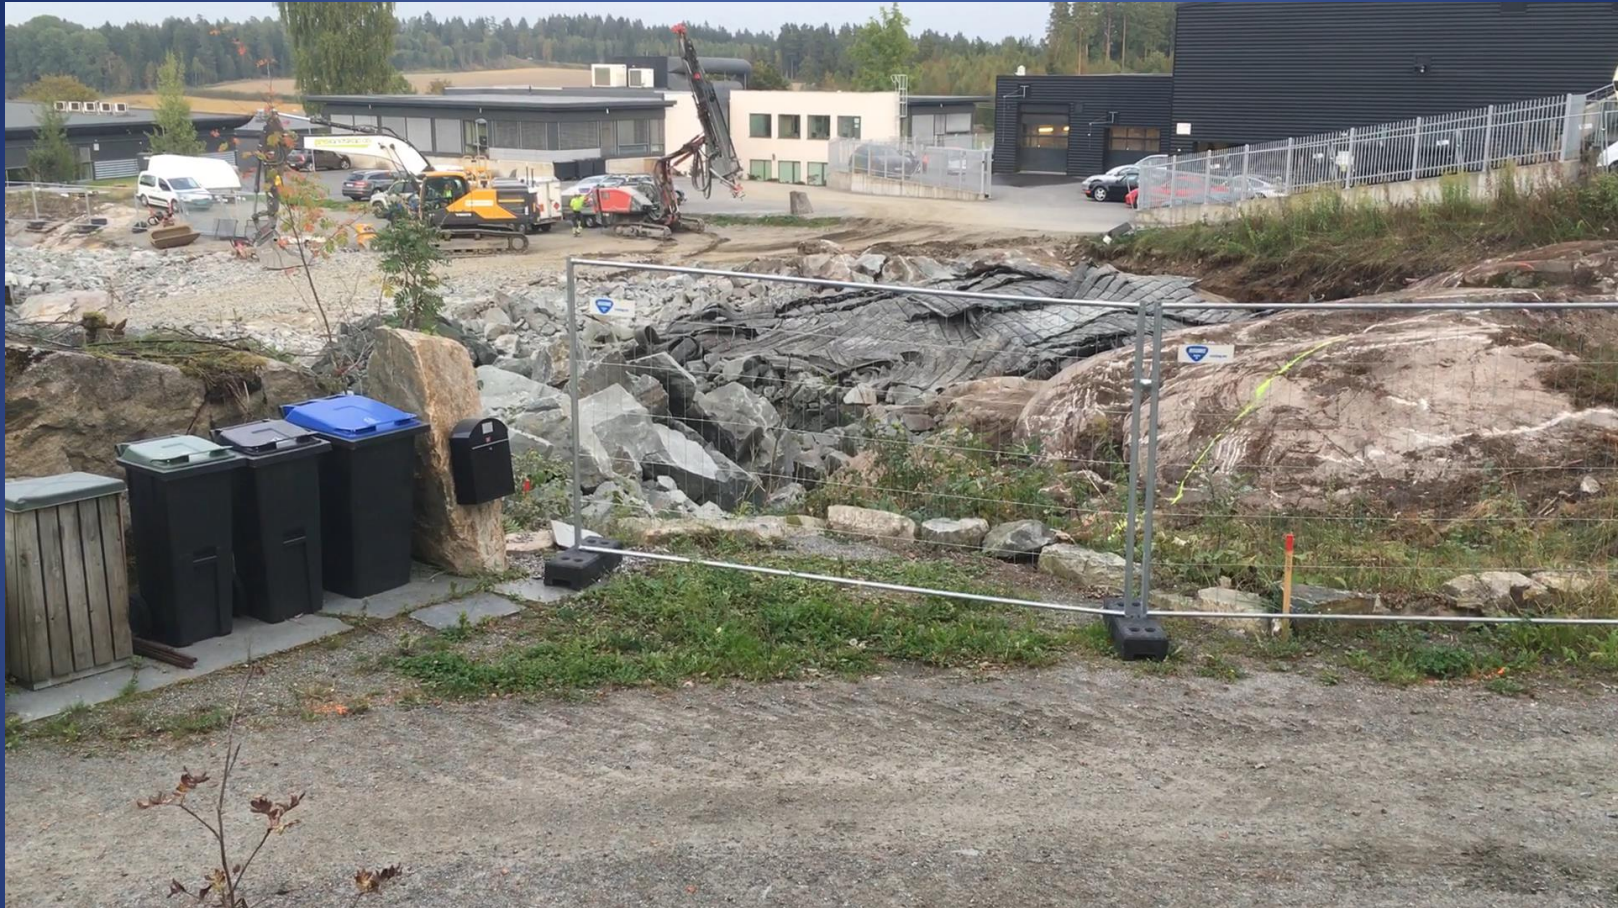
Porsche senteret Son, påstand om steinsprut bakover!

- Eventuell sprut må ha vært singelstørrelse fra matter?

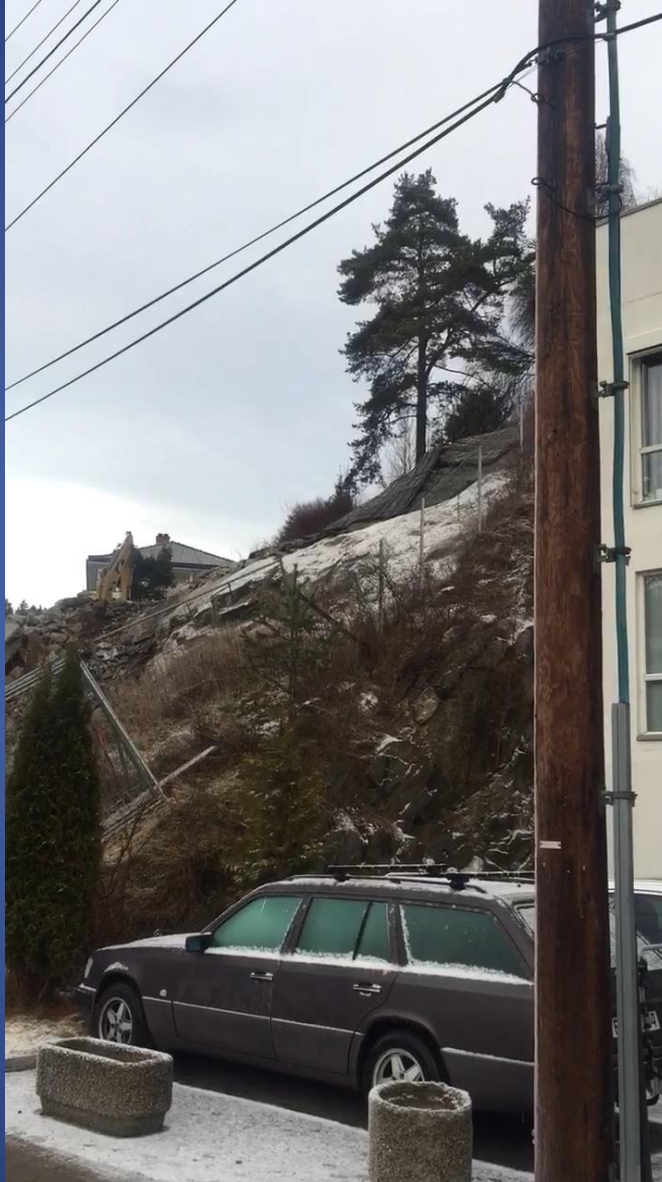
Frostveien 10, Oslo. Påstand om «vilt fremkast»!

- Ingen sprut, heller ikke særlig overladning, men sprengmassene ramler over kanten sammen med mattene.

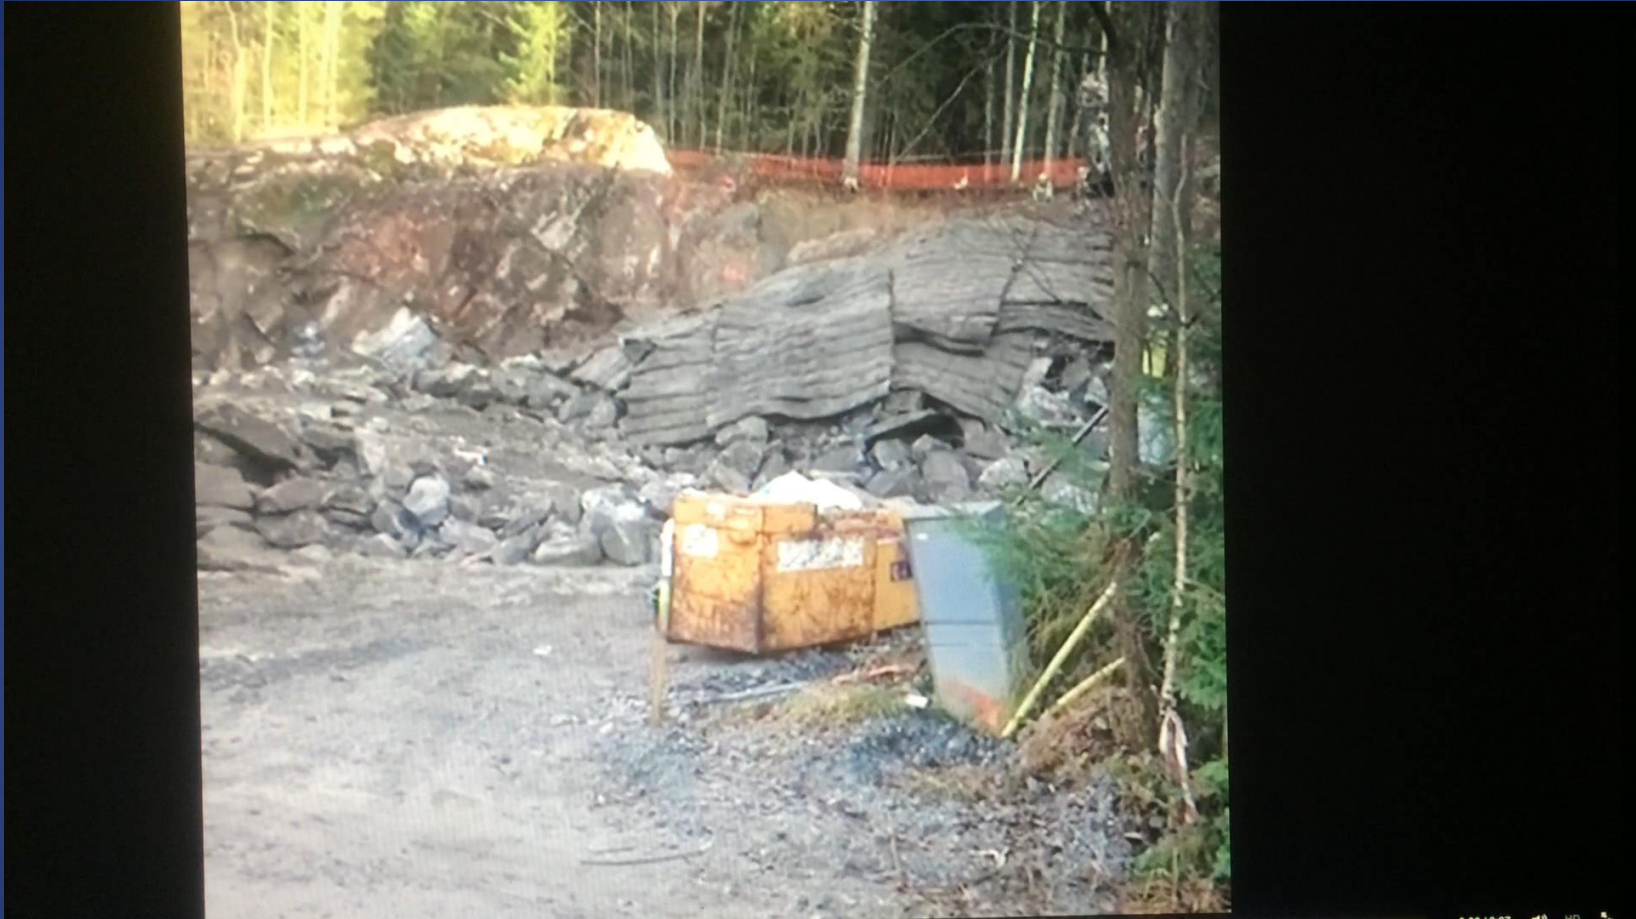
Ødegårdsvingen 6, Langhus. Voldsomt fremkast!

- Denne videoen vil kanskje kunne berolige naboer med at mattene hindrer «direkte sprut», men salven er selvfølgelig overladet i forhold til oppdekking med stein i front.

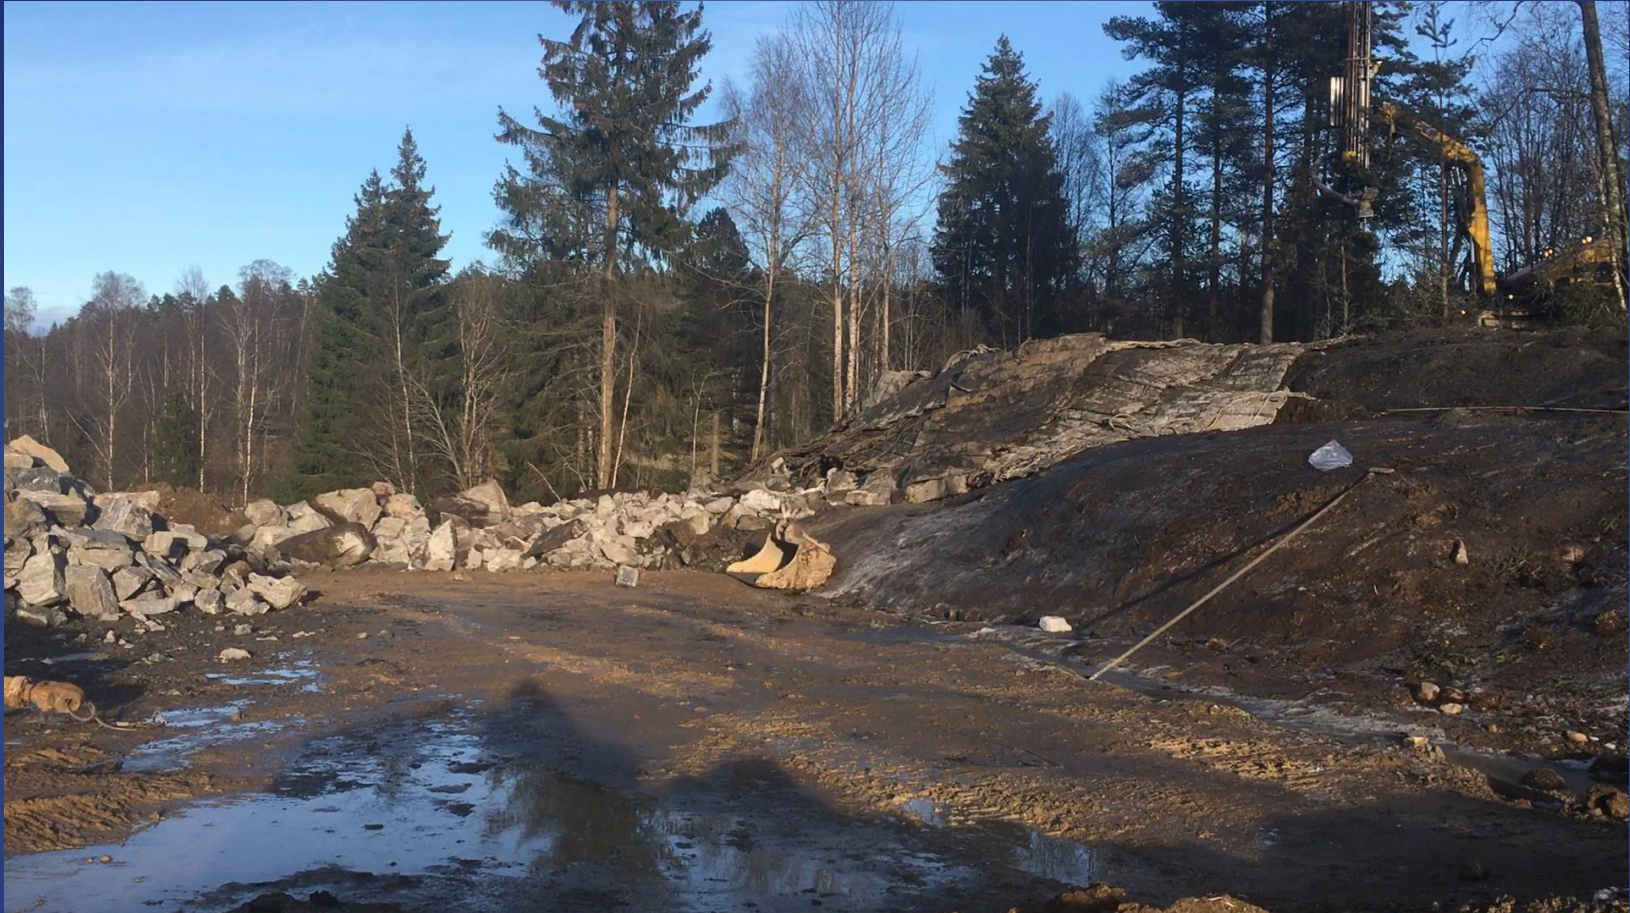
Karlsruud Gård, Ski. Godt fremkast er ikke feil!

- Her ser vi hvordan godt fremkast kan være riktig. Salva er lett å grav i etterpå og stoffen bak er ferdig utgravd. HELT PERFEKT!

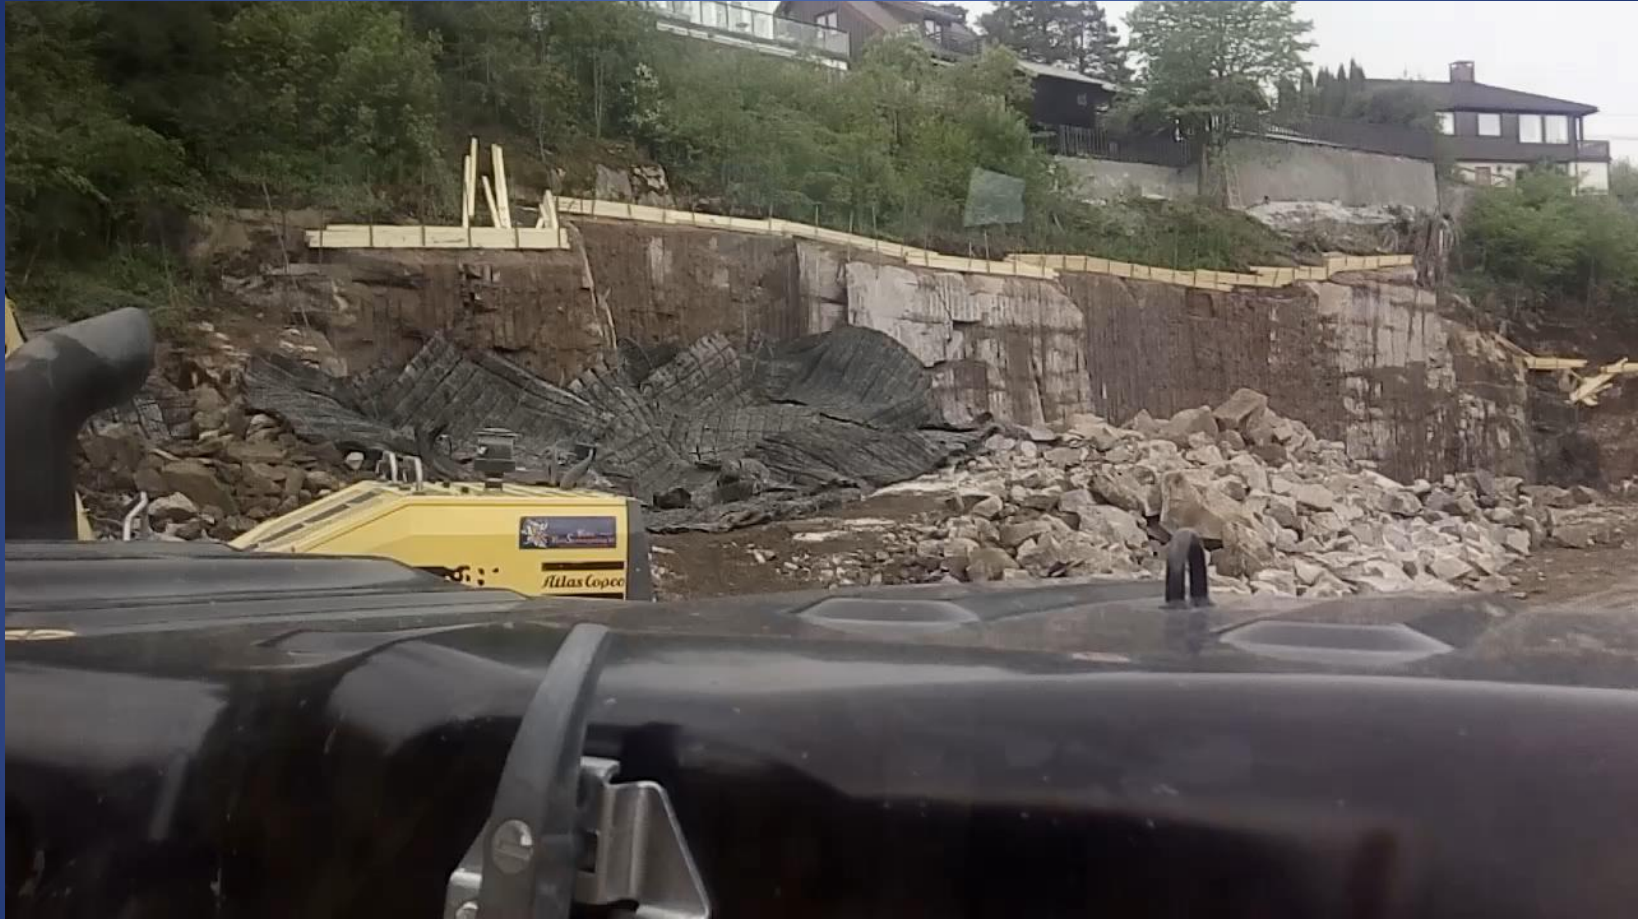
Rønningen folkehøyskole. Hva kan vi lære her?

- **Arbeidssikring av skjæringen var utilstrekkelig, stein kunne ramlet ned underboring eller ladearbeid!**

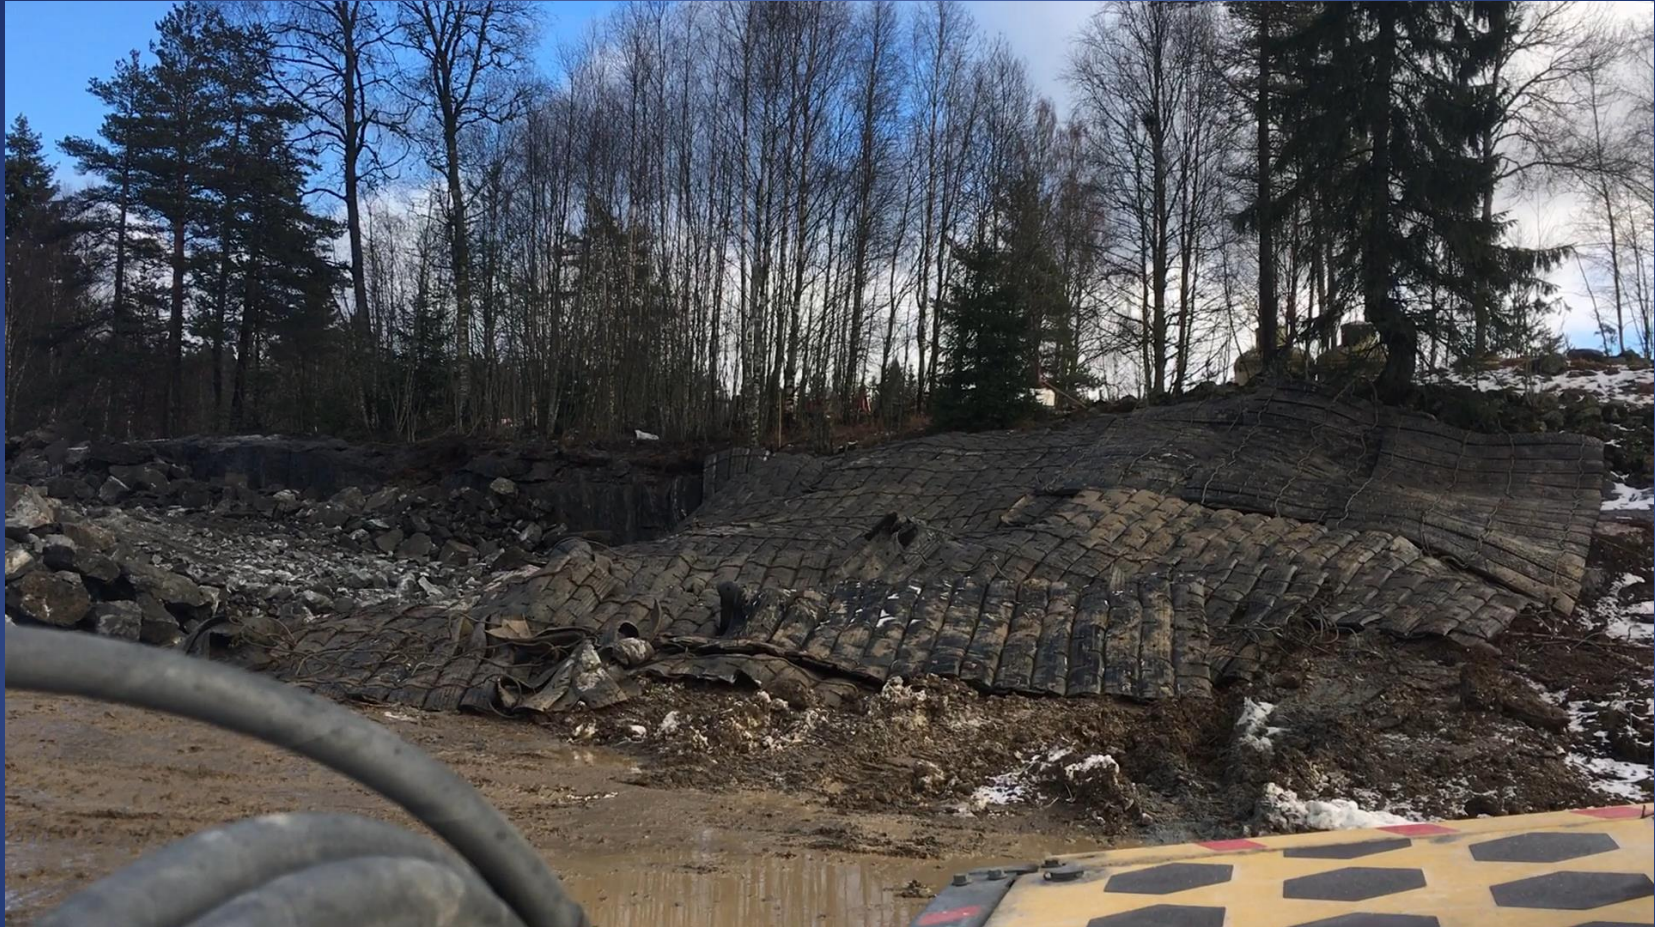
Karlsruud Gård, Ski. Overladet/sleppe!

- Spruten til høyre i bildet skyldtes en sleppe som ikke ble hensyntatt, denne var på forhånd observert!

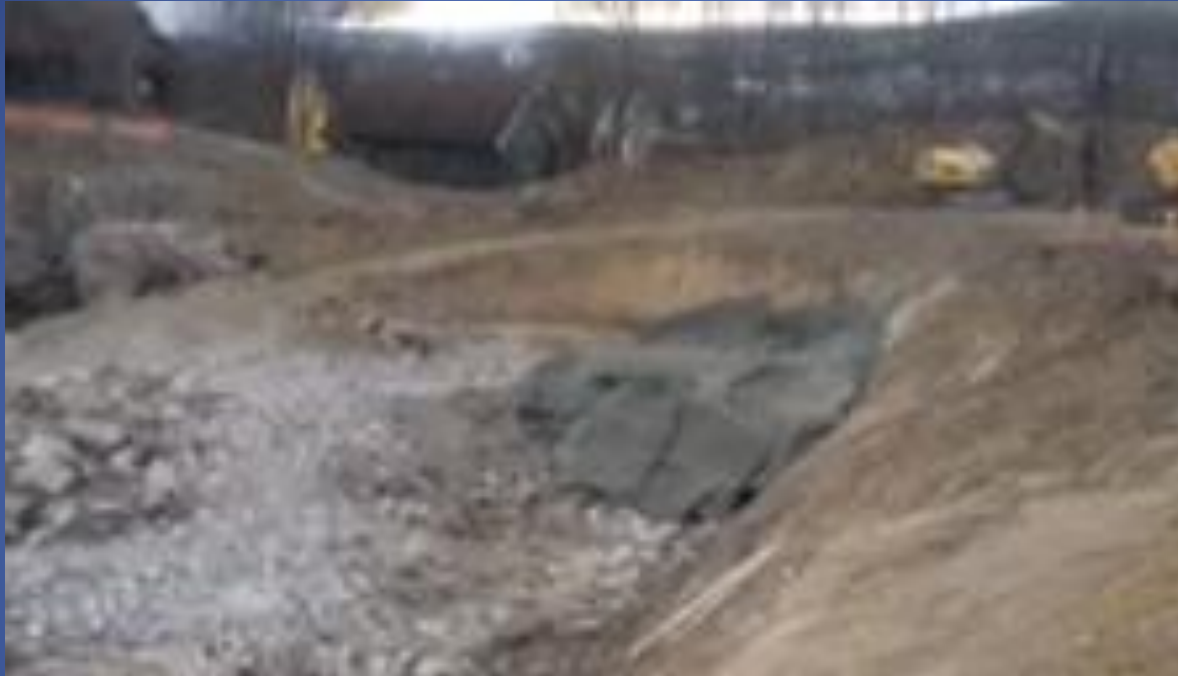
Rønningen folkehøyskole. Salve med presplitt!

- Presplitten på høyre side i bildet gjør at salva slipper lett og for gått fremkast. Dette kombinert med huller i bakre rast som vi fikk dårlig fordemning på da det raste i hullene. Resultatet er sprut som heldigvis ikke gikk utover sikringssonen.

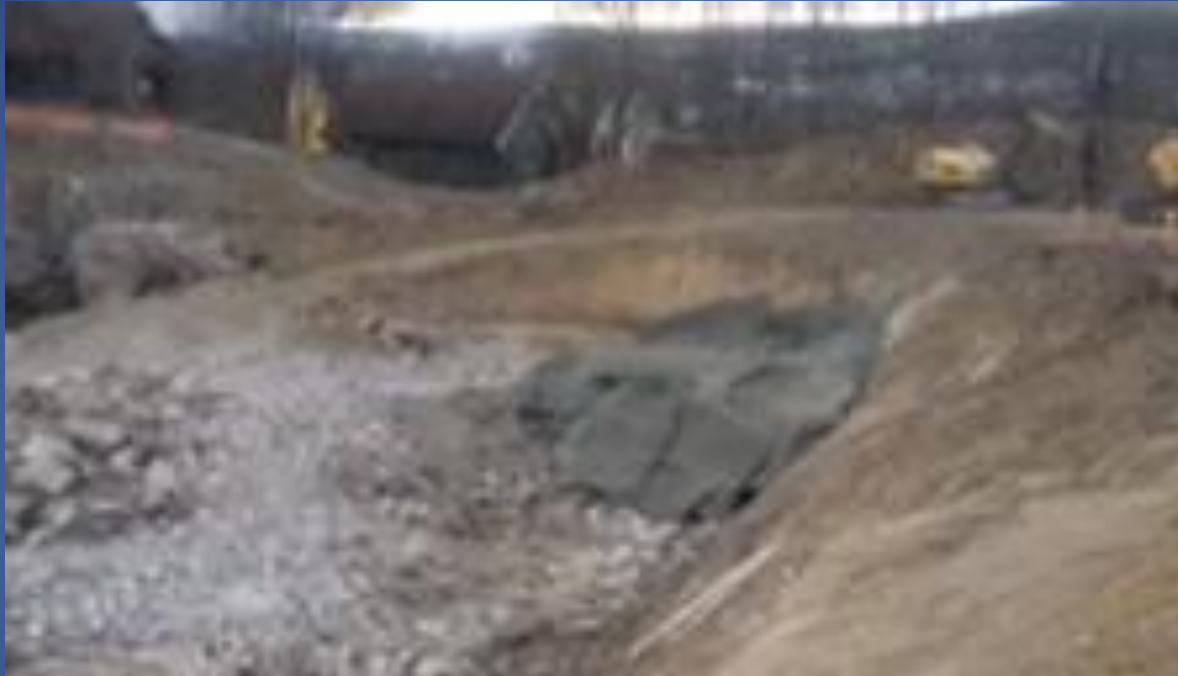
Rønningen folkehøyskole. Filmet med Iphone 5s!

- Man kan se at det spruter i bakkant, men kameraet fanger overhodet ikke omfanget!

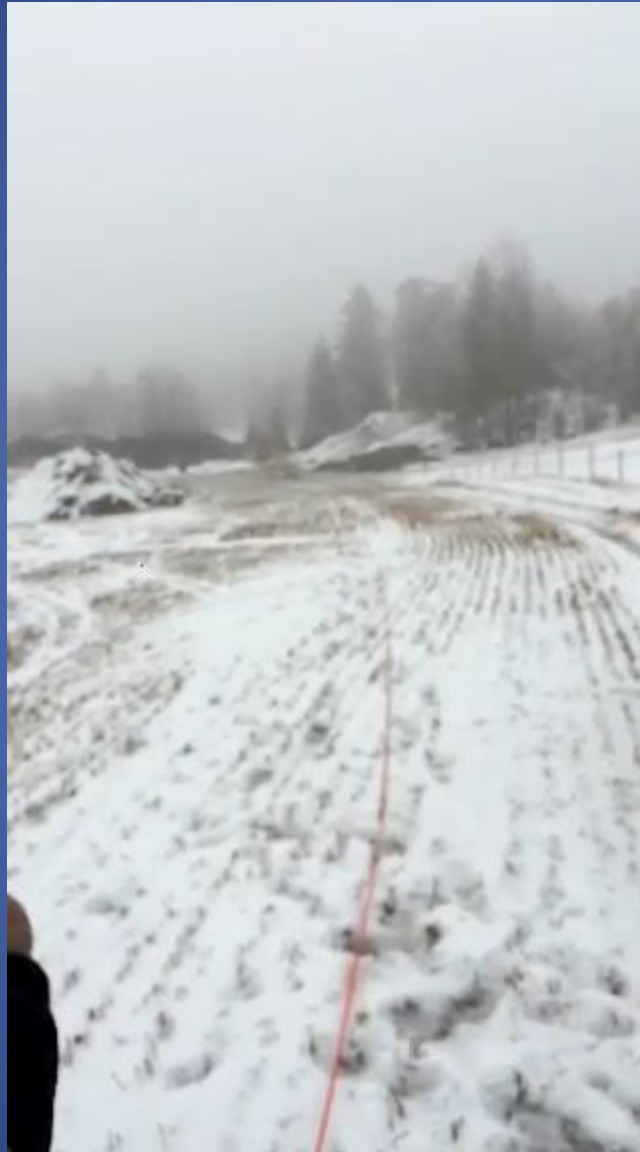
Kralsrud Gård, Ski. Presplitt, 87 hull samtidig!

- Ser noen noe sprut?

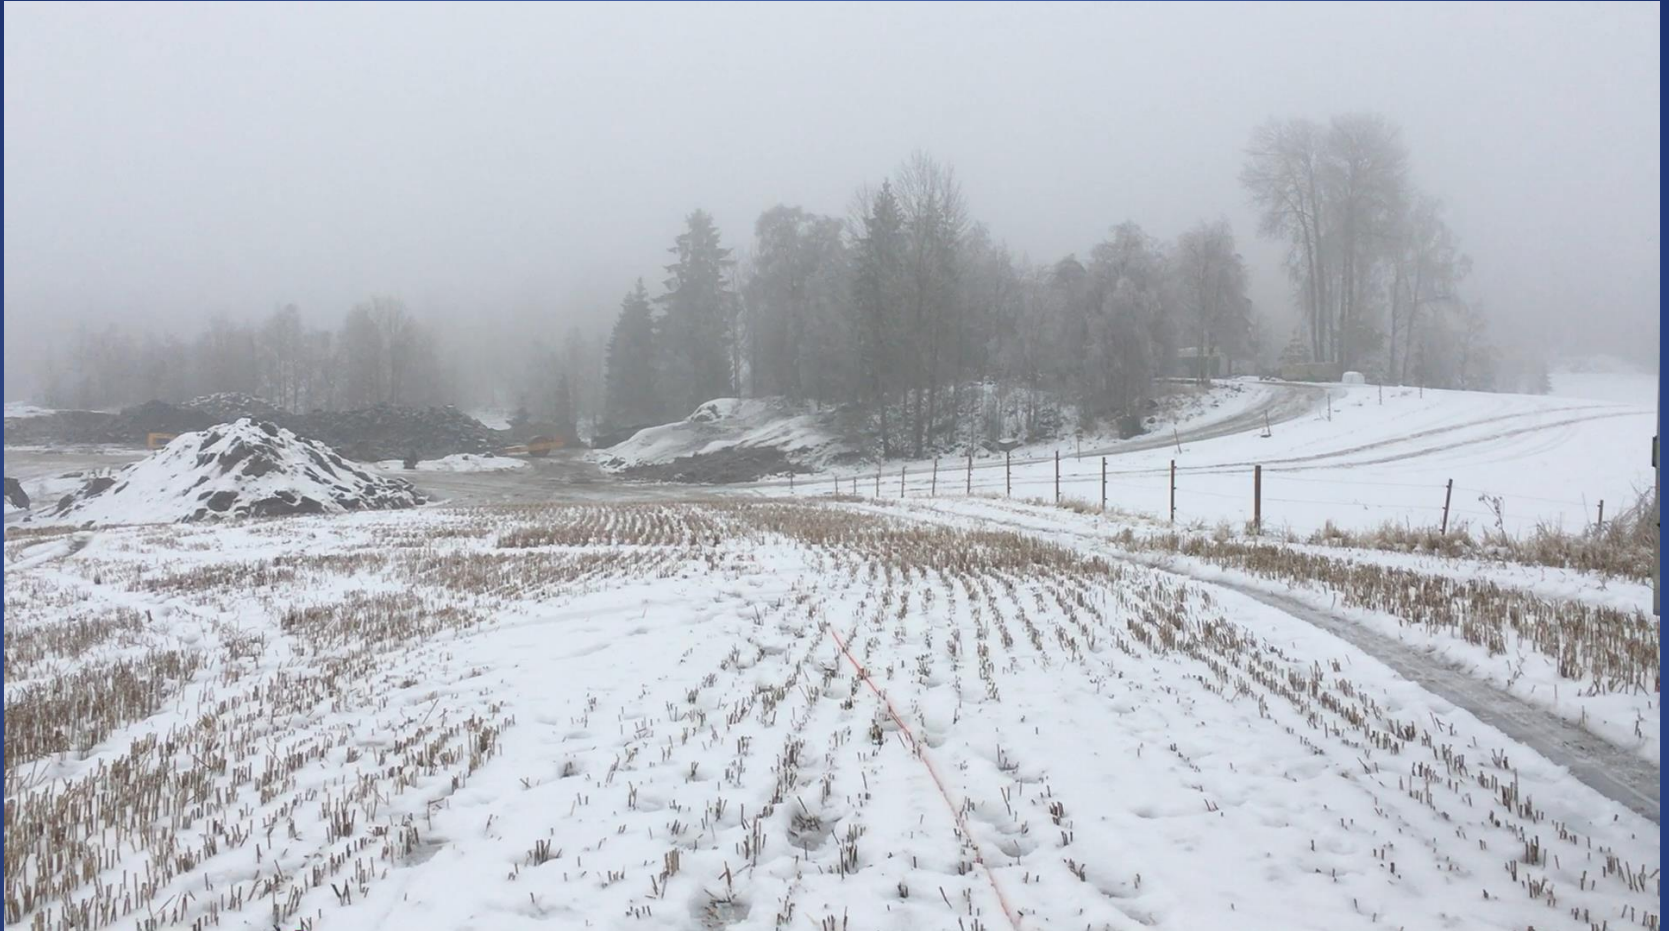
Karlsruud Gård, Ski. Presplitt, 87 hull samtidig!

- Her ser man brått et helt annet bilde av forløpet enn videoen filmet med den andre telefonen. De to står rett ved siden av hverandre!

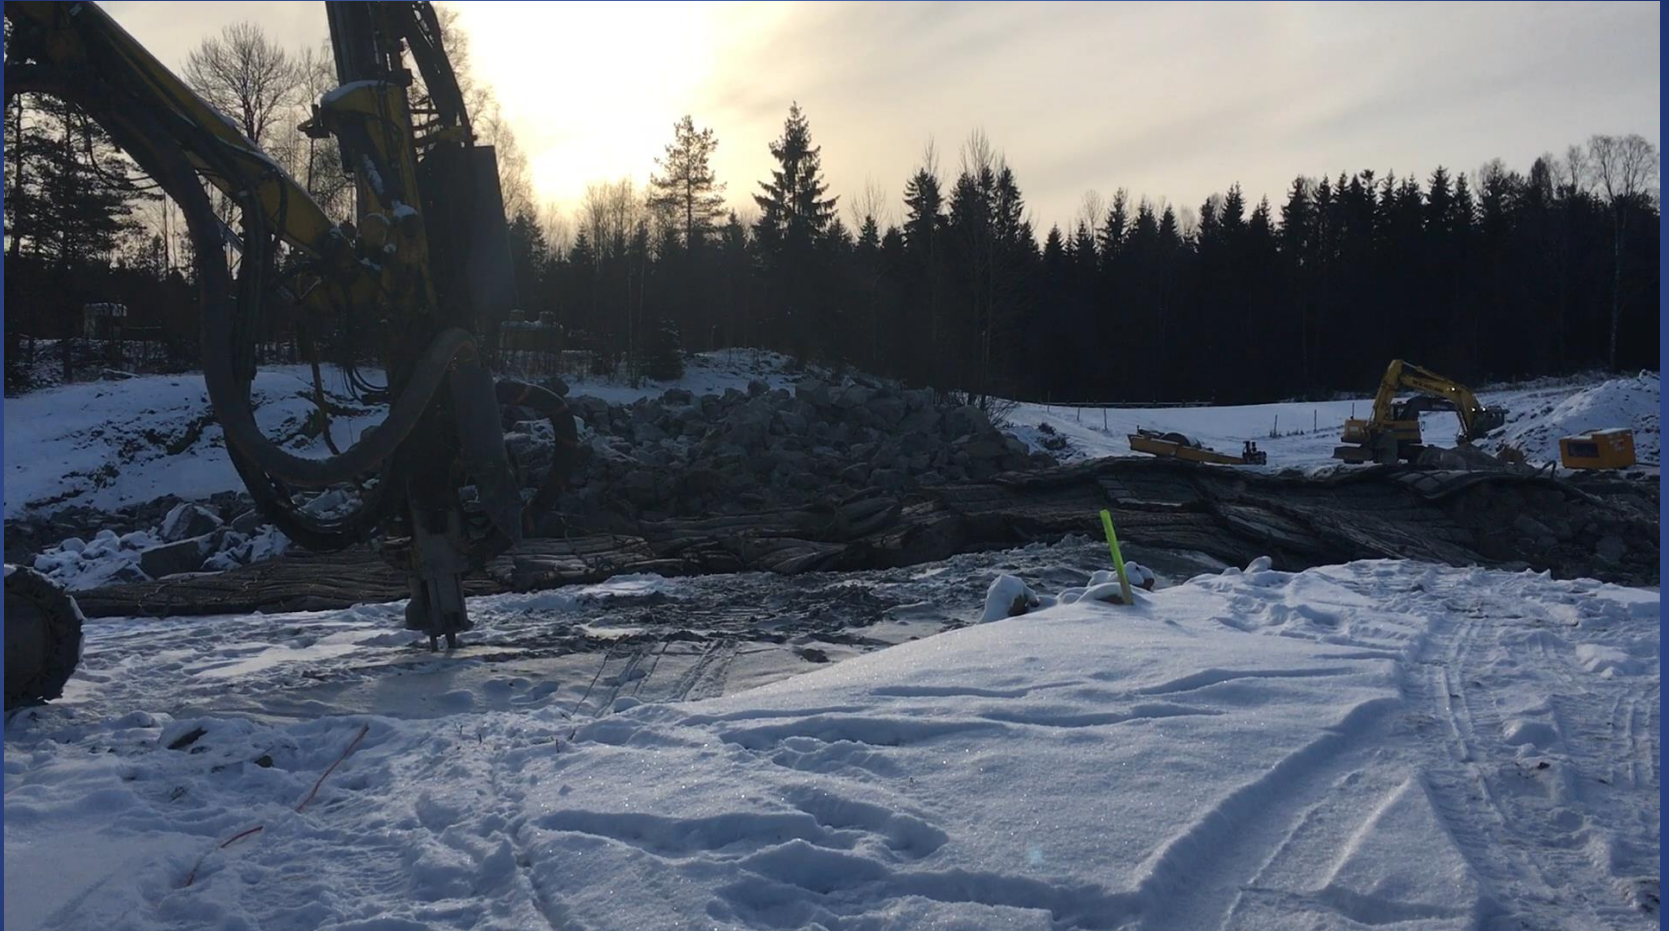
Karlsruud Gård, Ski. Flåsprengning!

- Utkastet til venstre går meget raskt, kameraet ville nok ikke fangt helt hva som skjer der, selv småsprut mitt i salva er vanskelig å se!

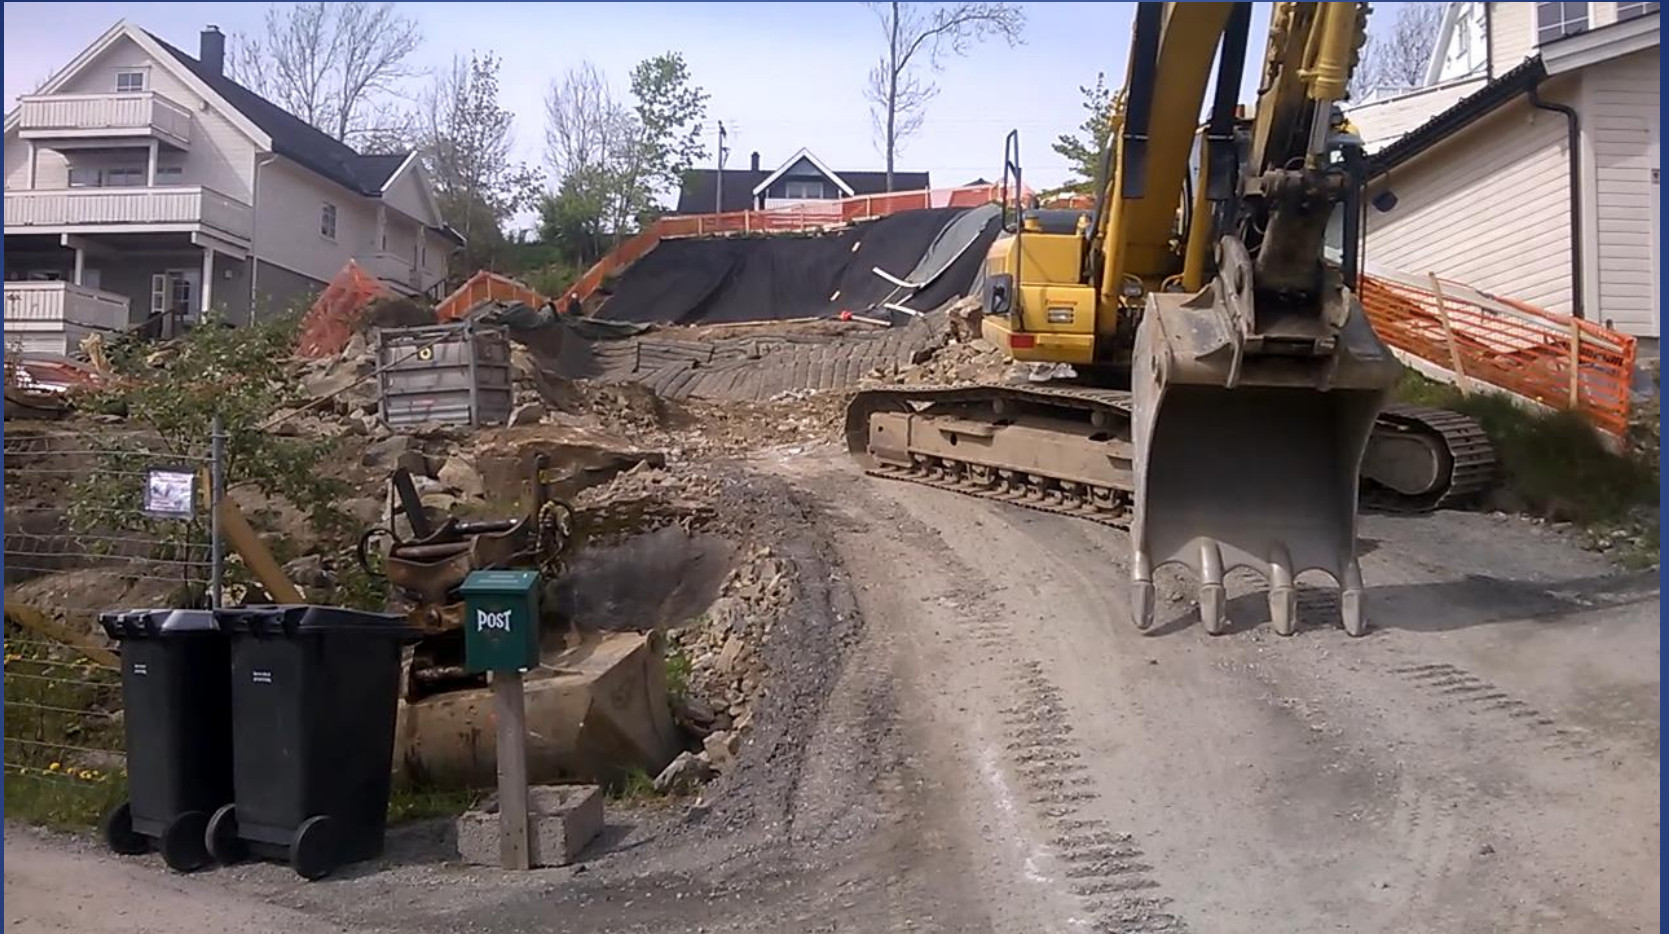
Bekkenstenlia, Frogn. Hvordan filme en salve?

- Videoen sier lite om salvens fremkast og forløp!
